# 屋外インフラの保守・点検は重要です

JANOG44 LT

帯広シティーケーブル 鵜野

長期間敷設している屋外ケーブルやクロージャー内で発生した事象と、あらためて実施した保守点検の結果を紹介します。

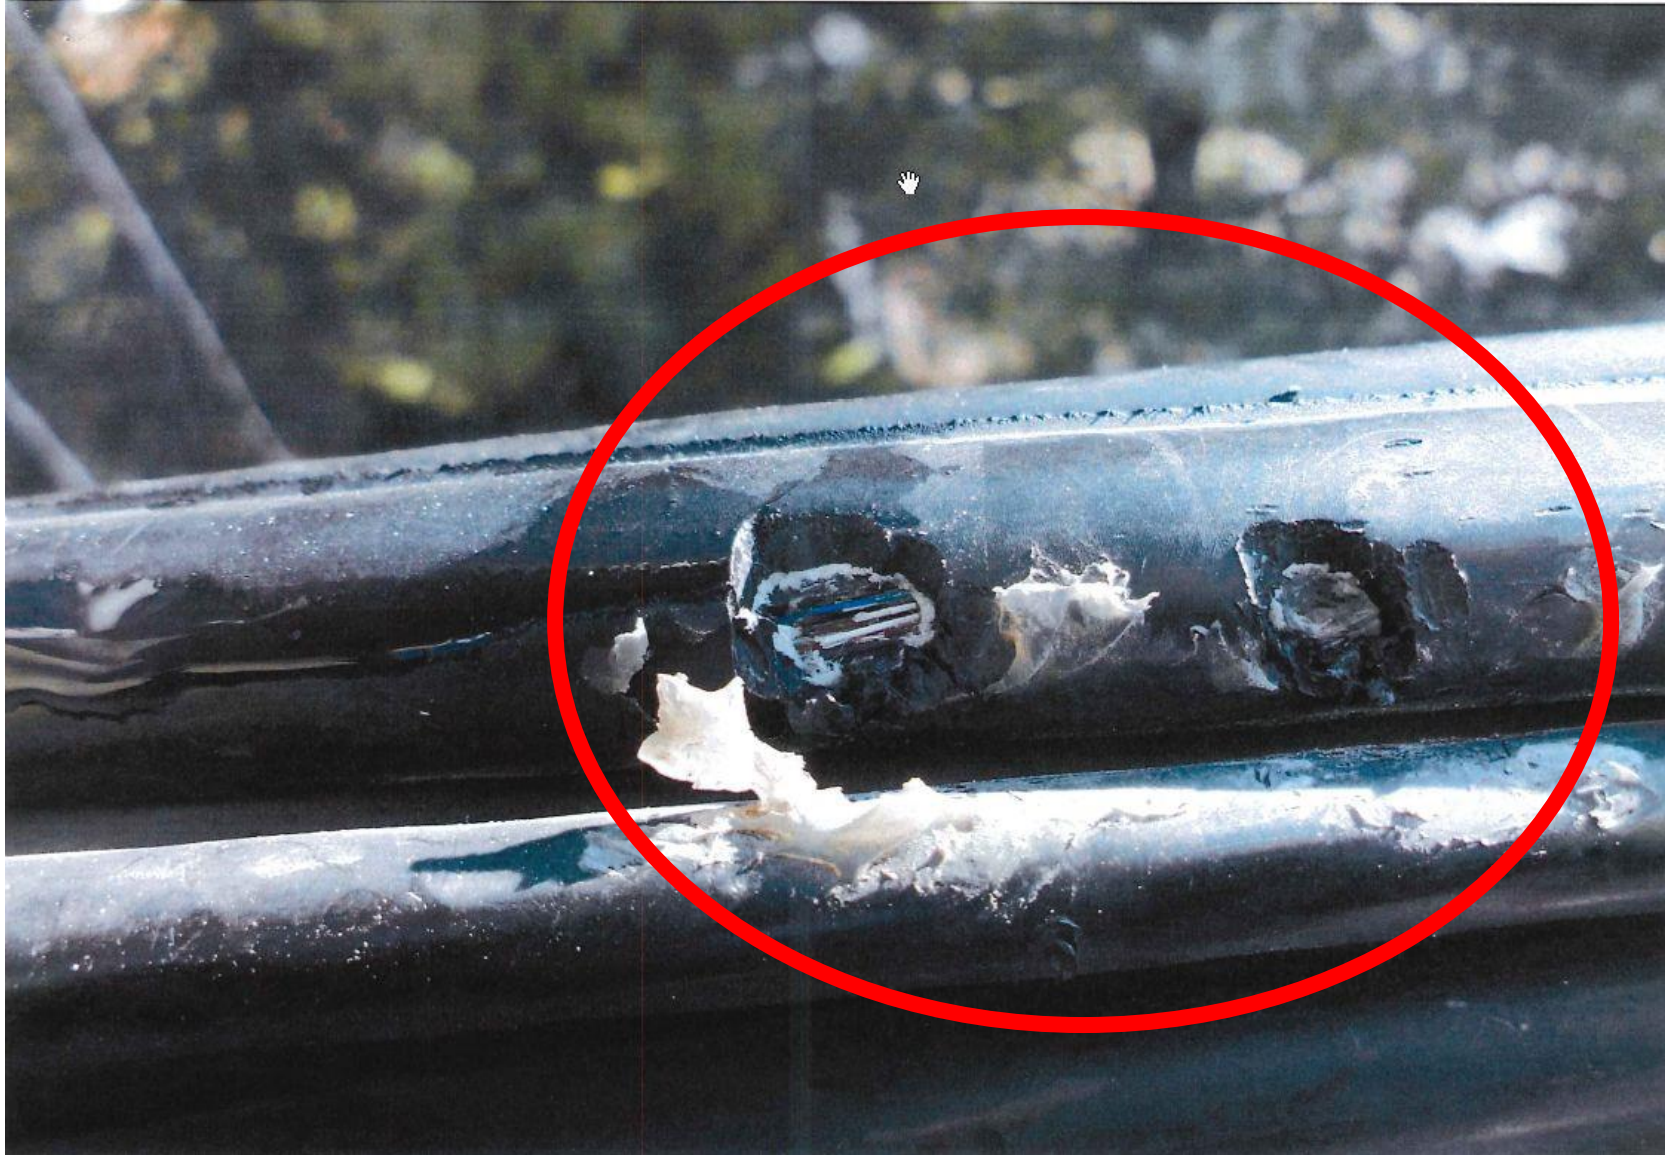
# 事象①

キツツキ系（アカゲラ、コゲラ）が繁殖している地域。

太径ケーブル突かれる→穴が開く→断線する→障害

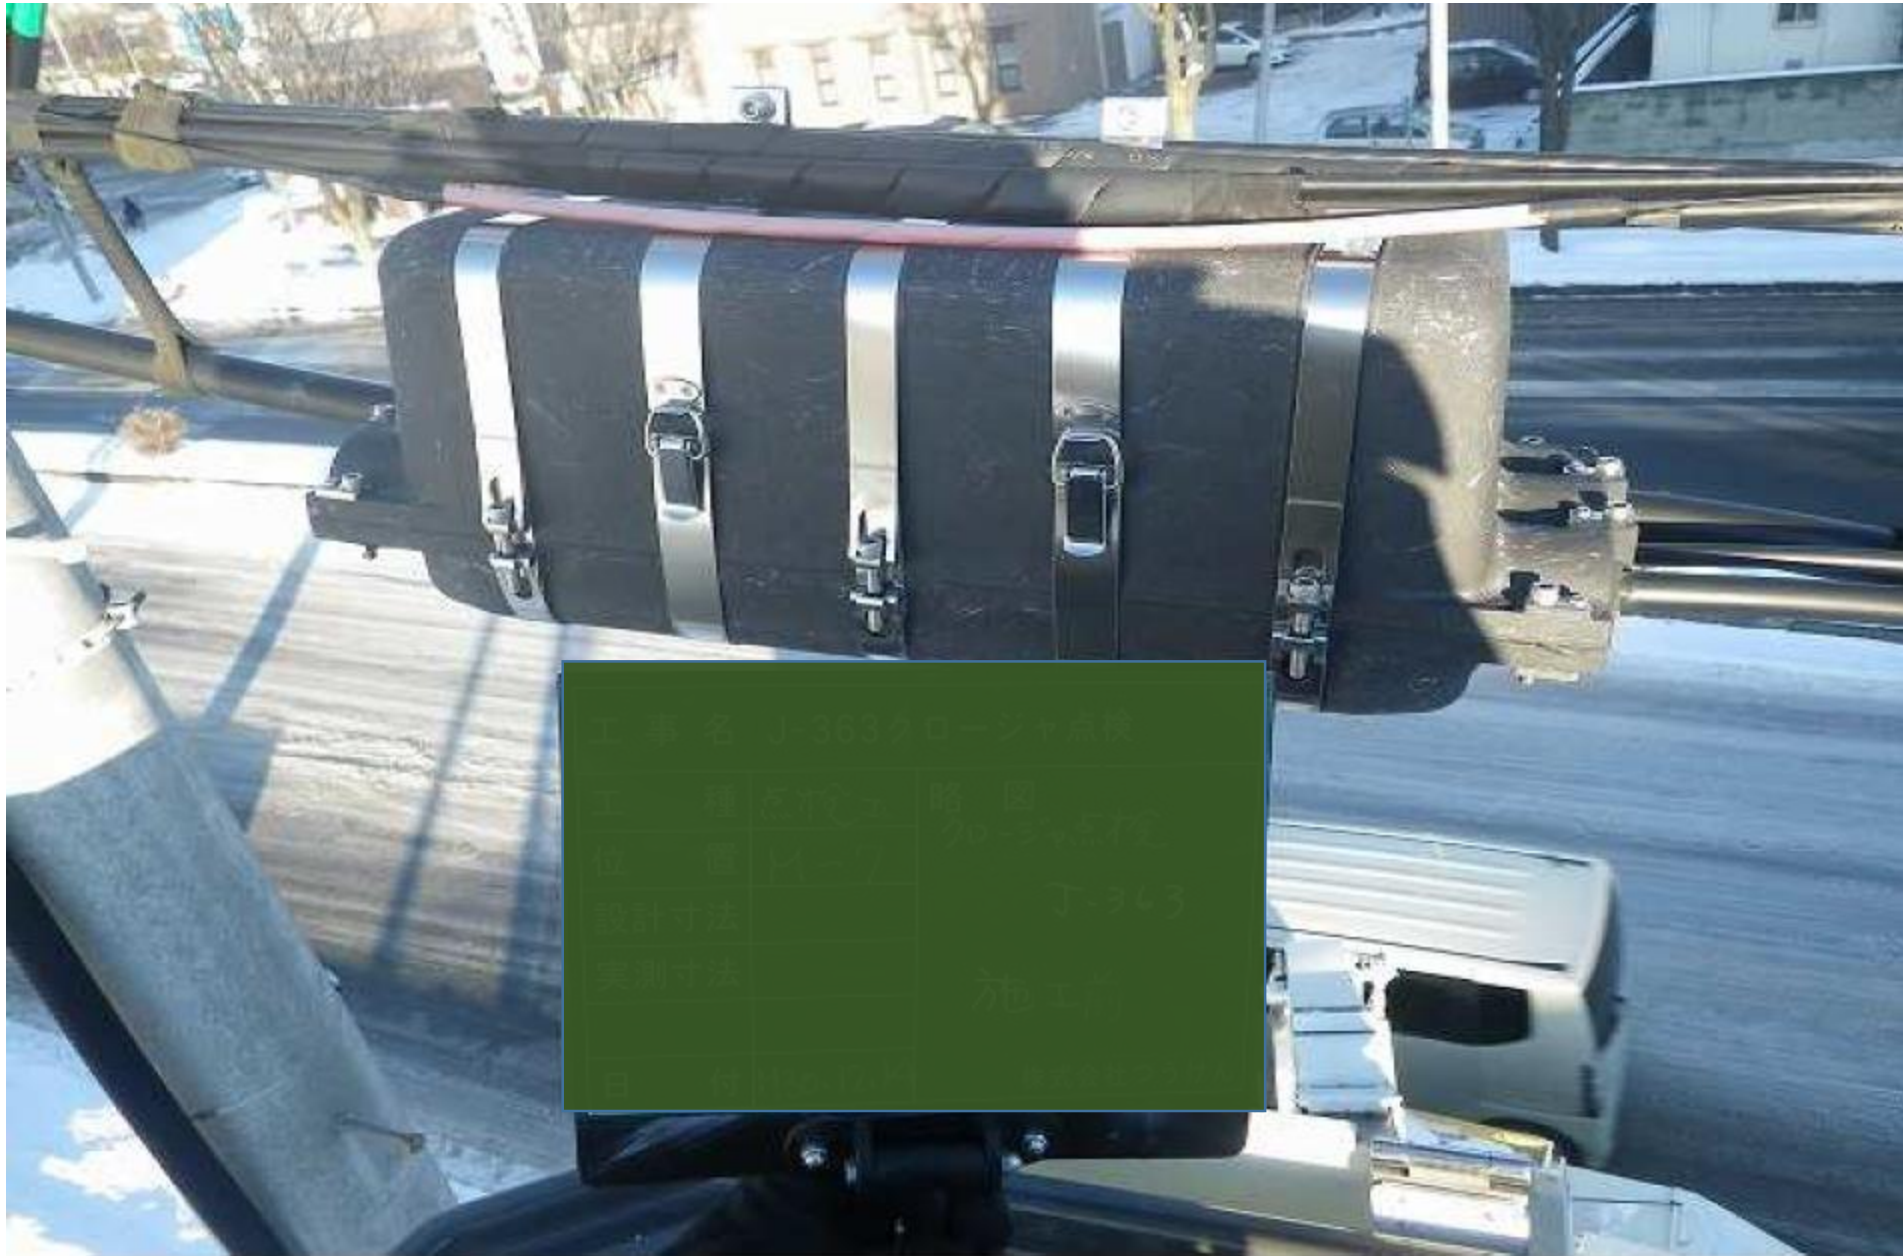
## 事象②

クロージャー内部が錆びてた..

工事名 J-363 クローシャ点検  
工事内容 略図  
計画方法 丁字43  
実測方法 方眼工  
日付 2014年11月14日

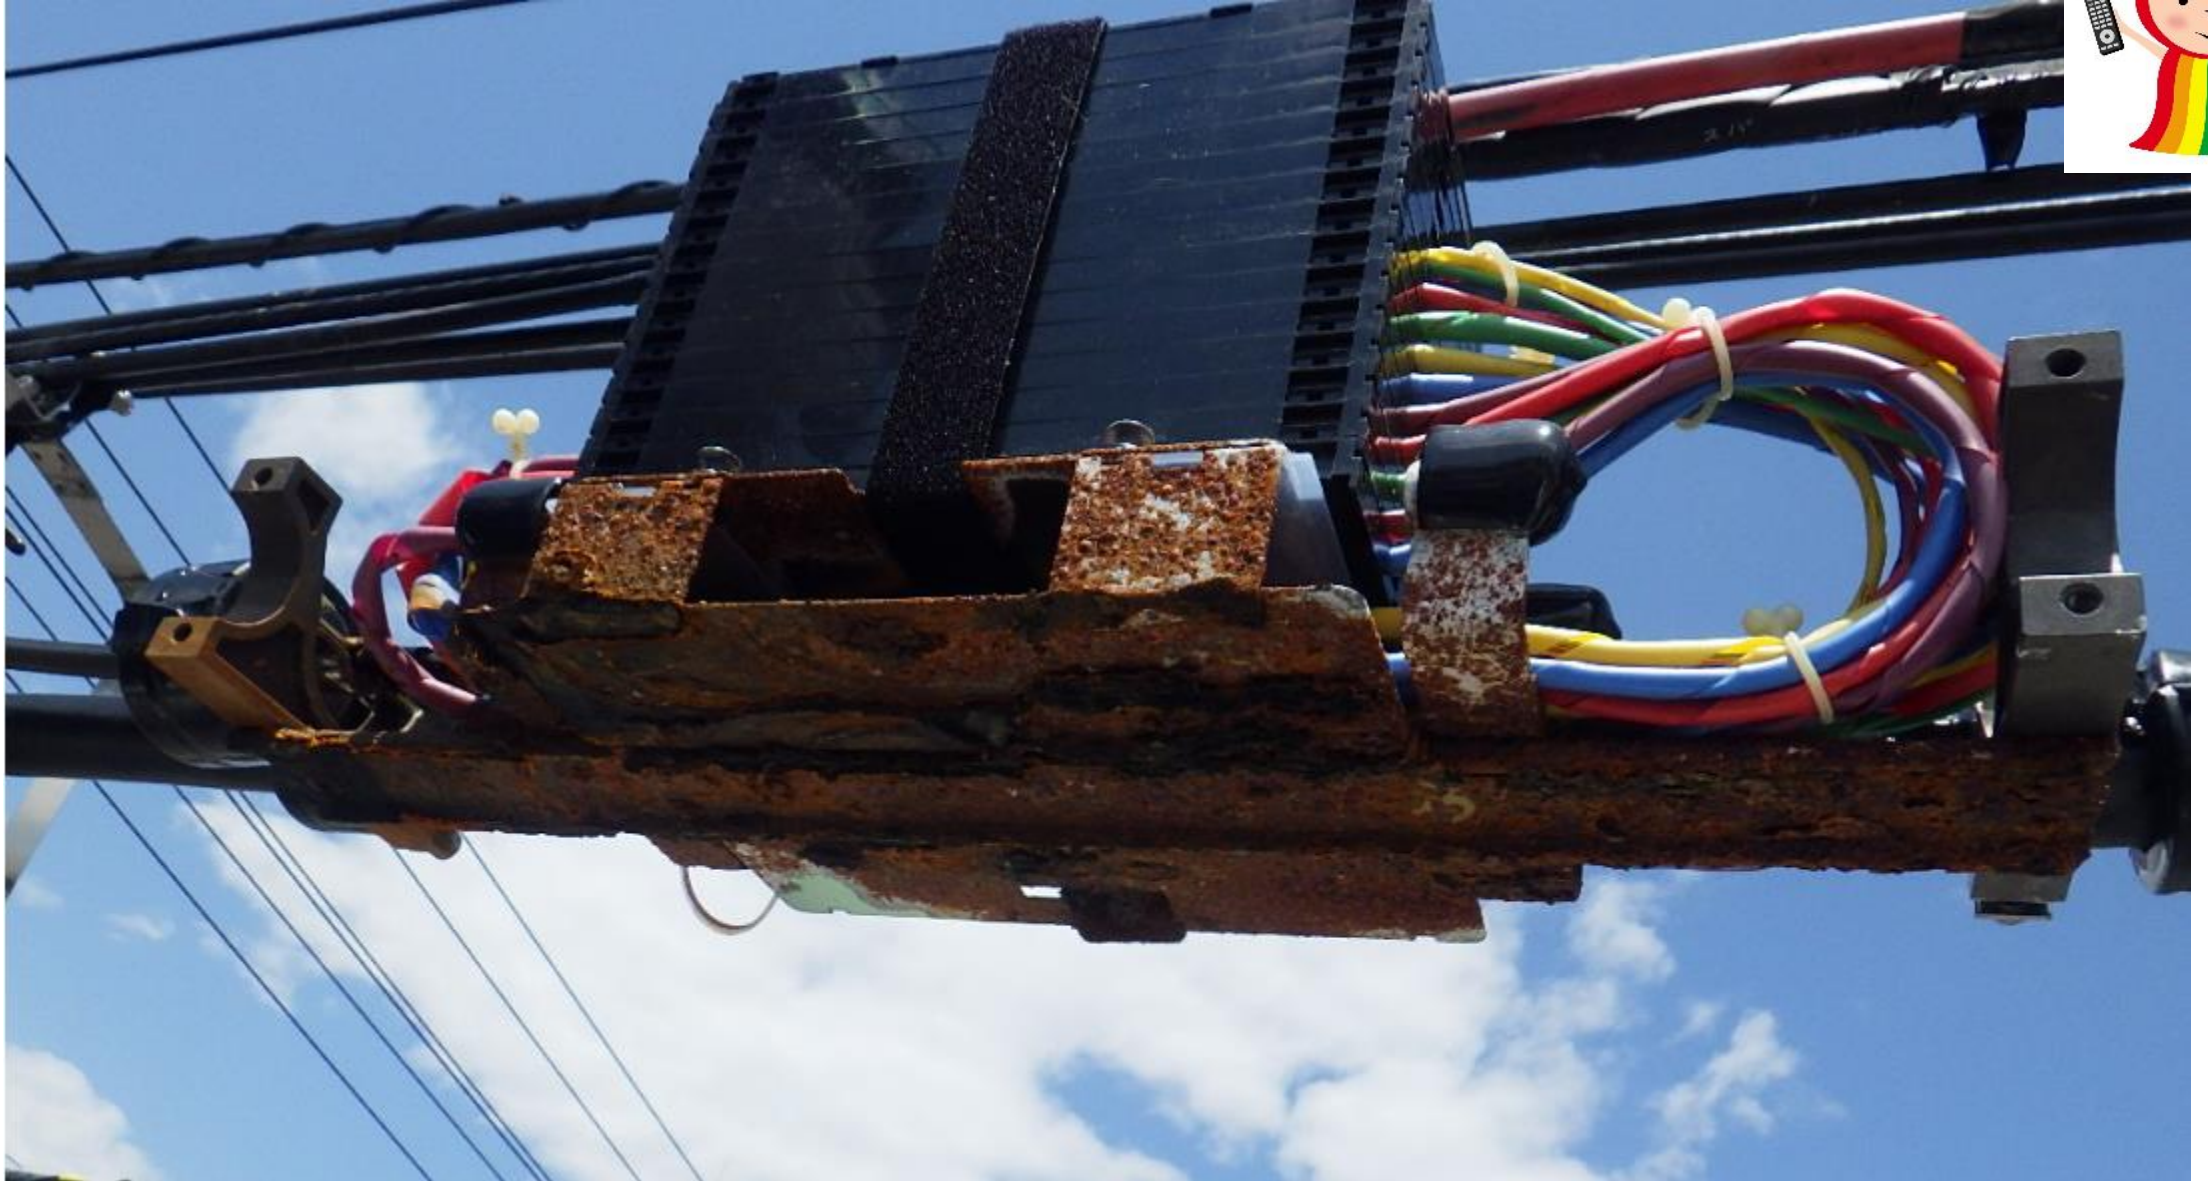
## 事象②

2002年度施工時に、ガスケット（パッキン）を挟み込んだまま完了。

経年により、その箇所が切れて内部浸水が始まり、金属部分が錆びた。

昨年度、ケーブル張替え工事の事前調査で発覚。

筐体交換。

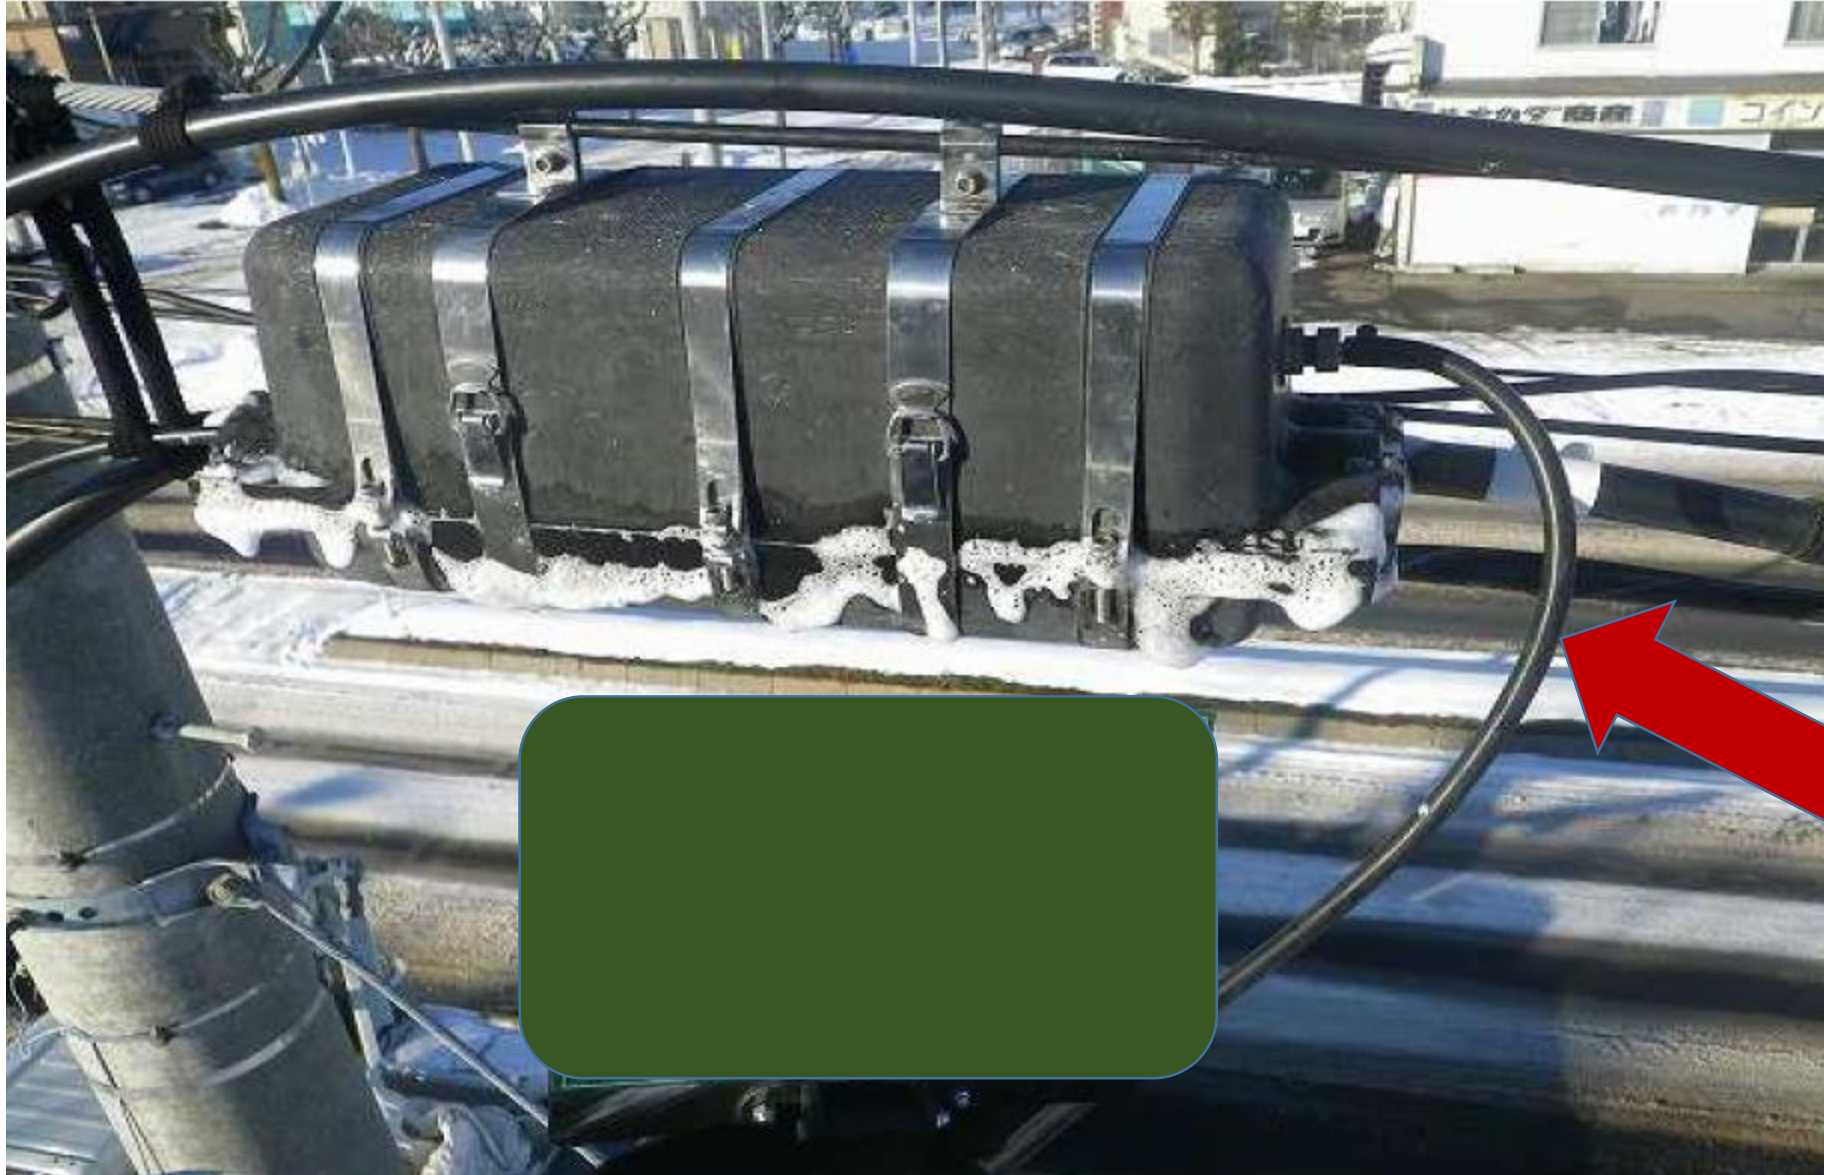
## ガスフラッシュテスト

乾燥空気注入

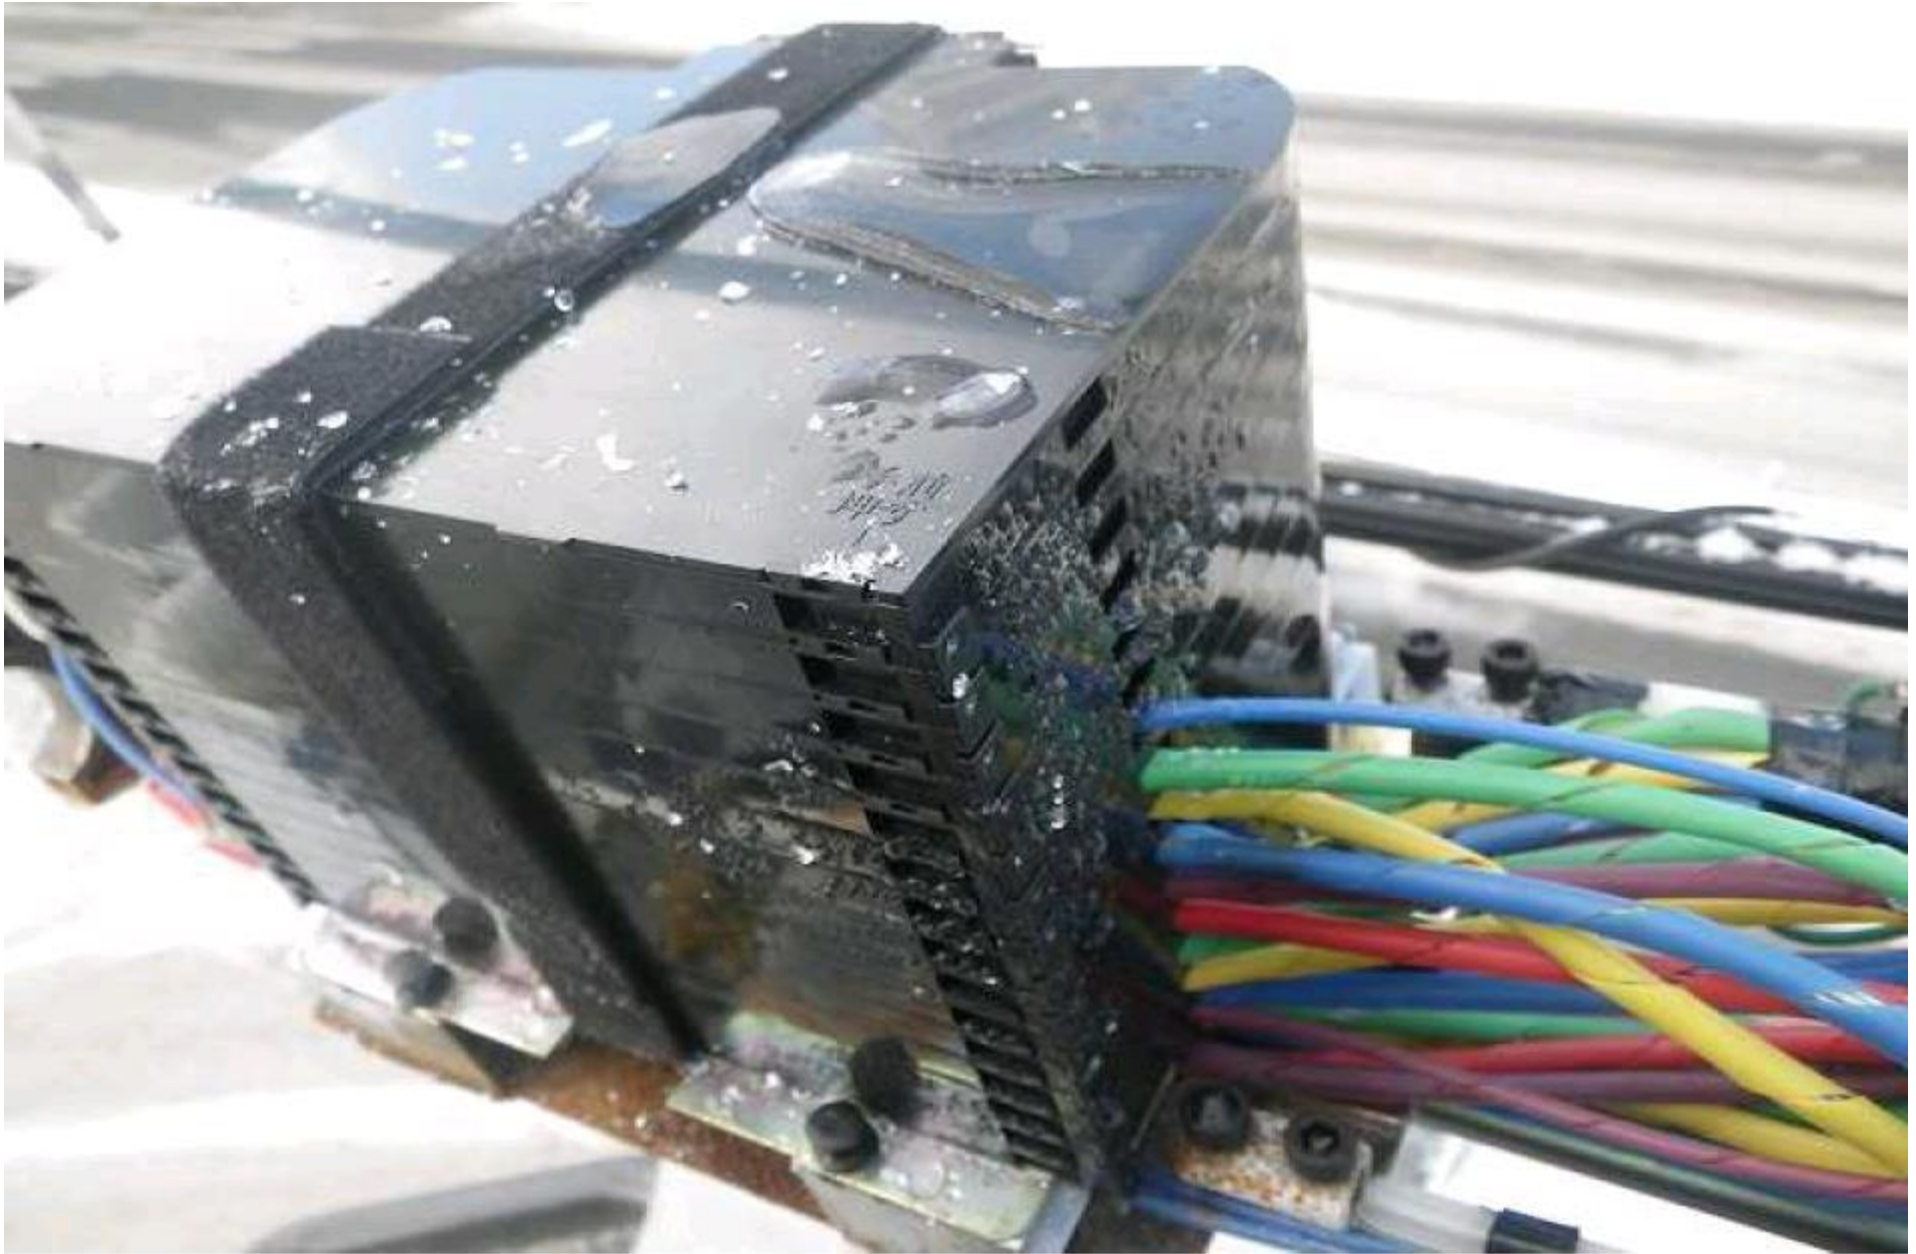
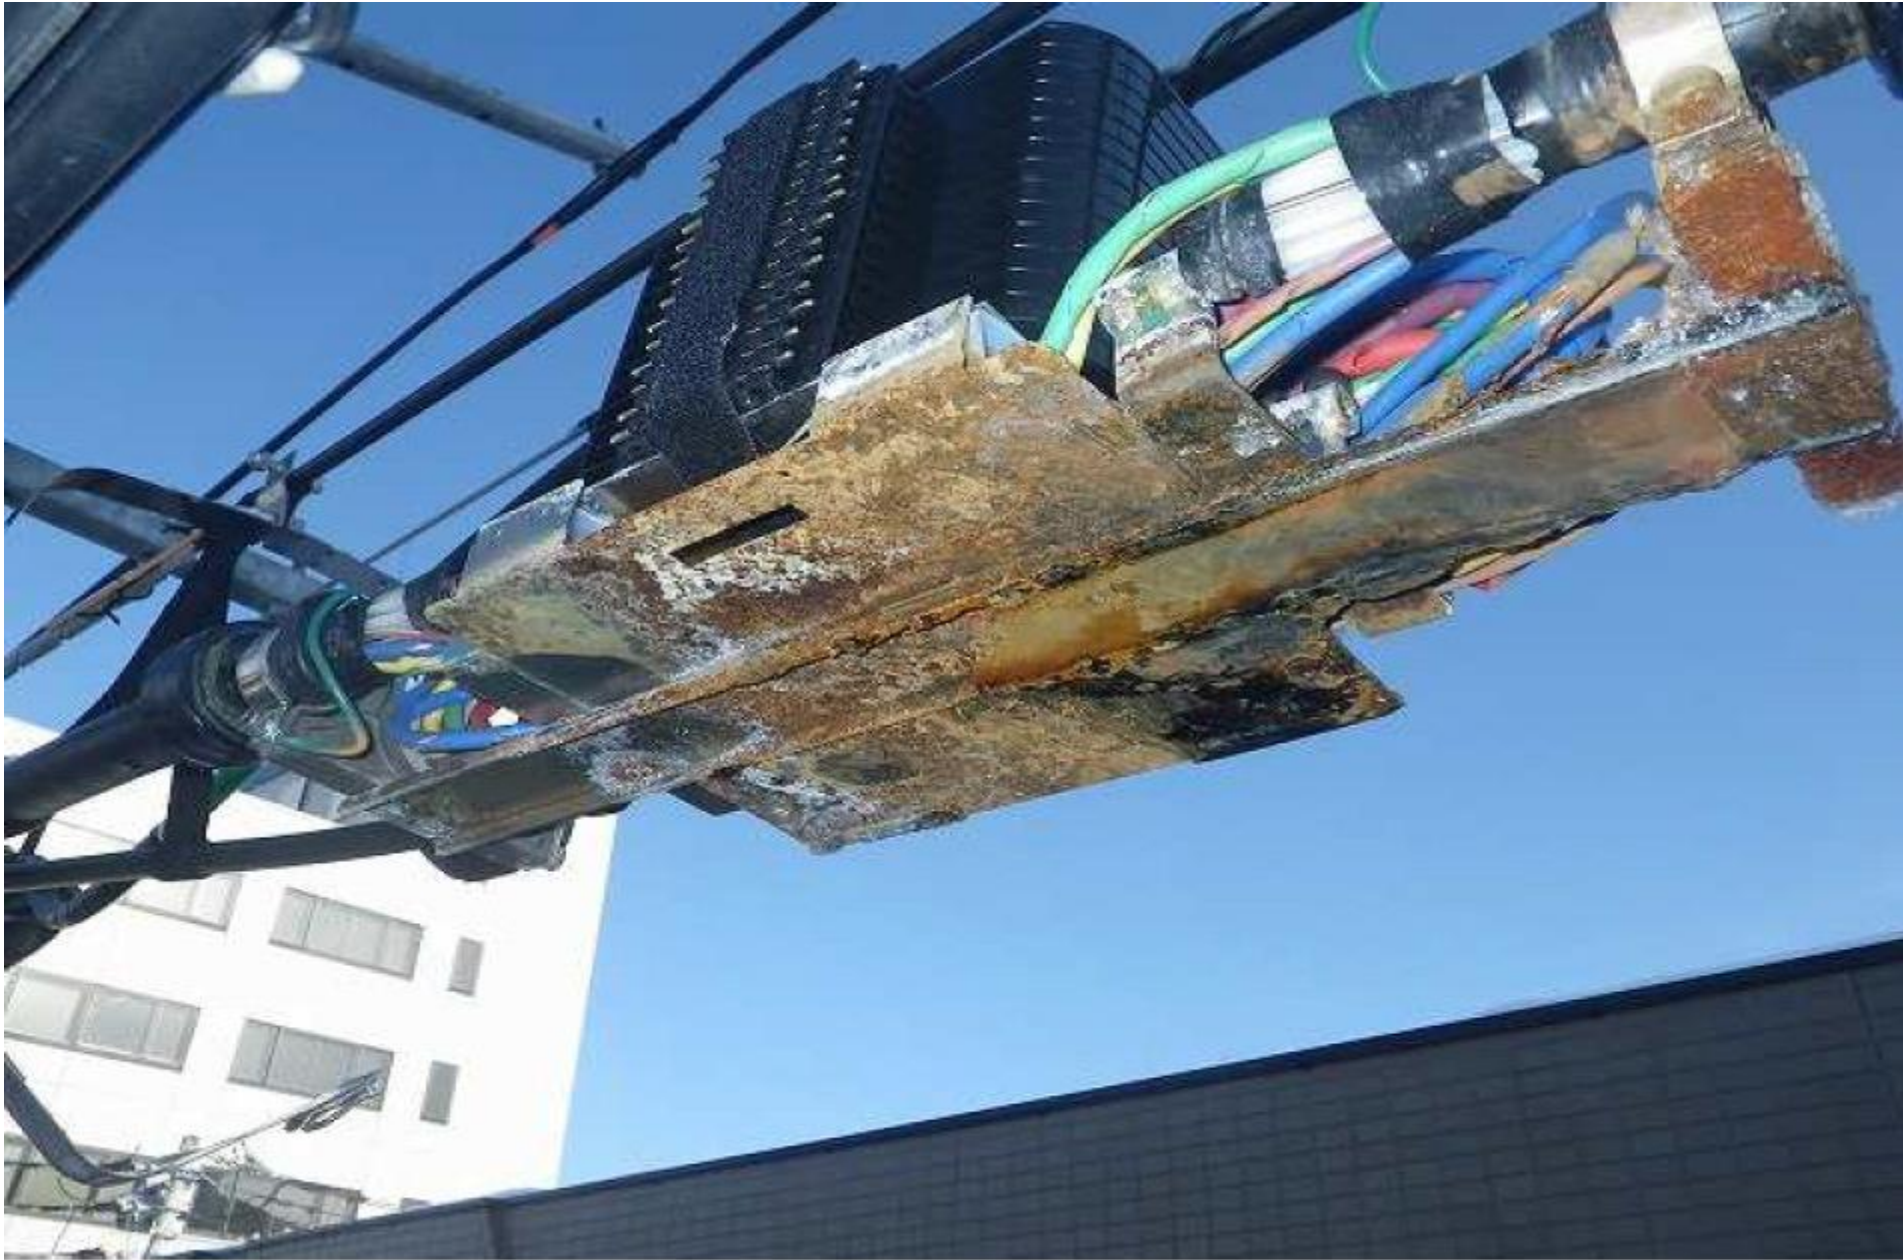
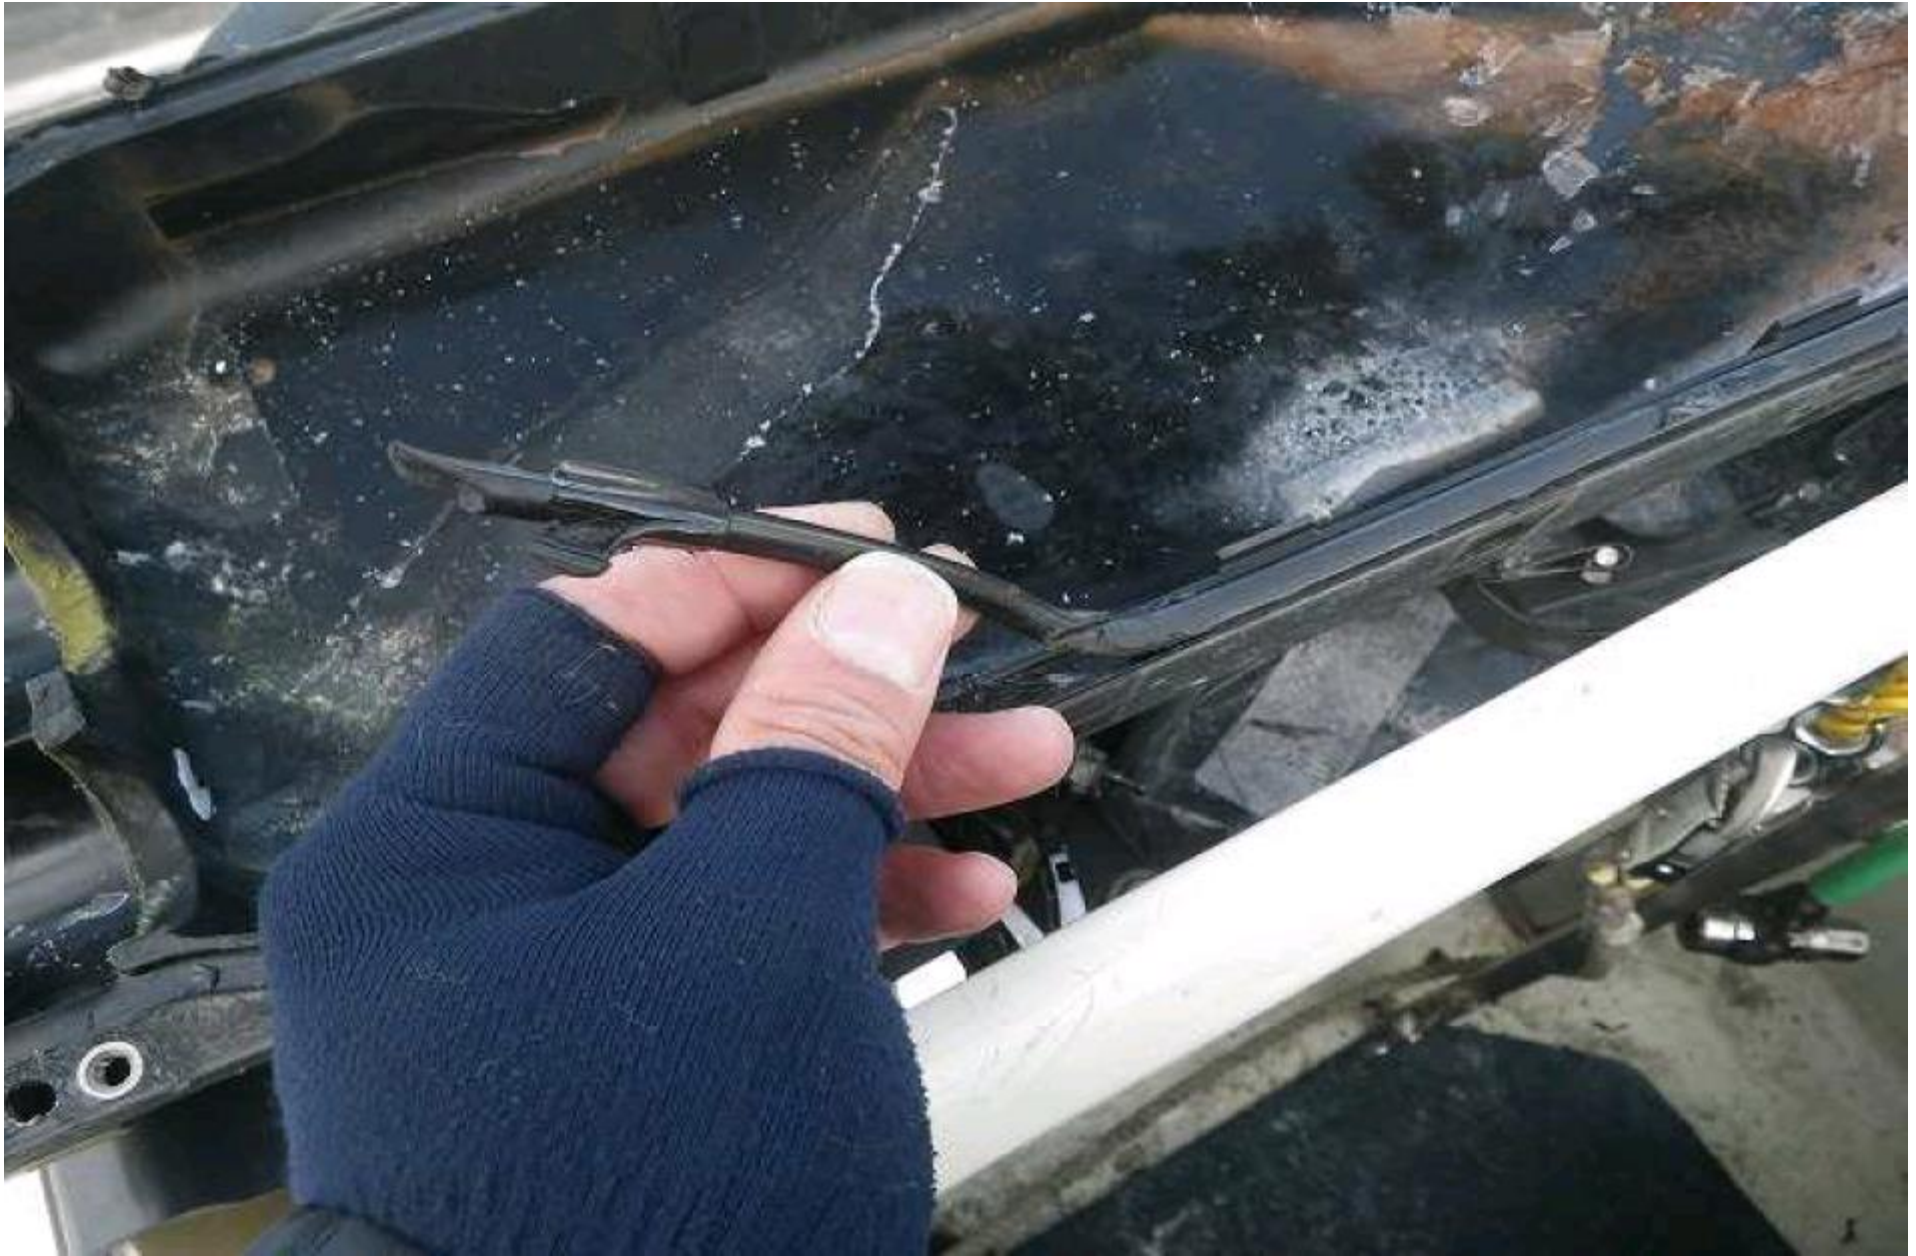
事象と同様、水分侵入と錆び確認

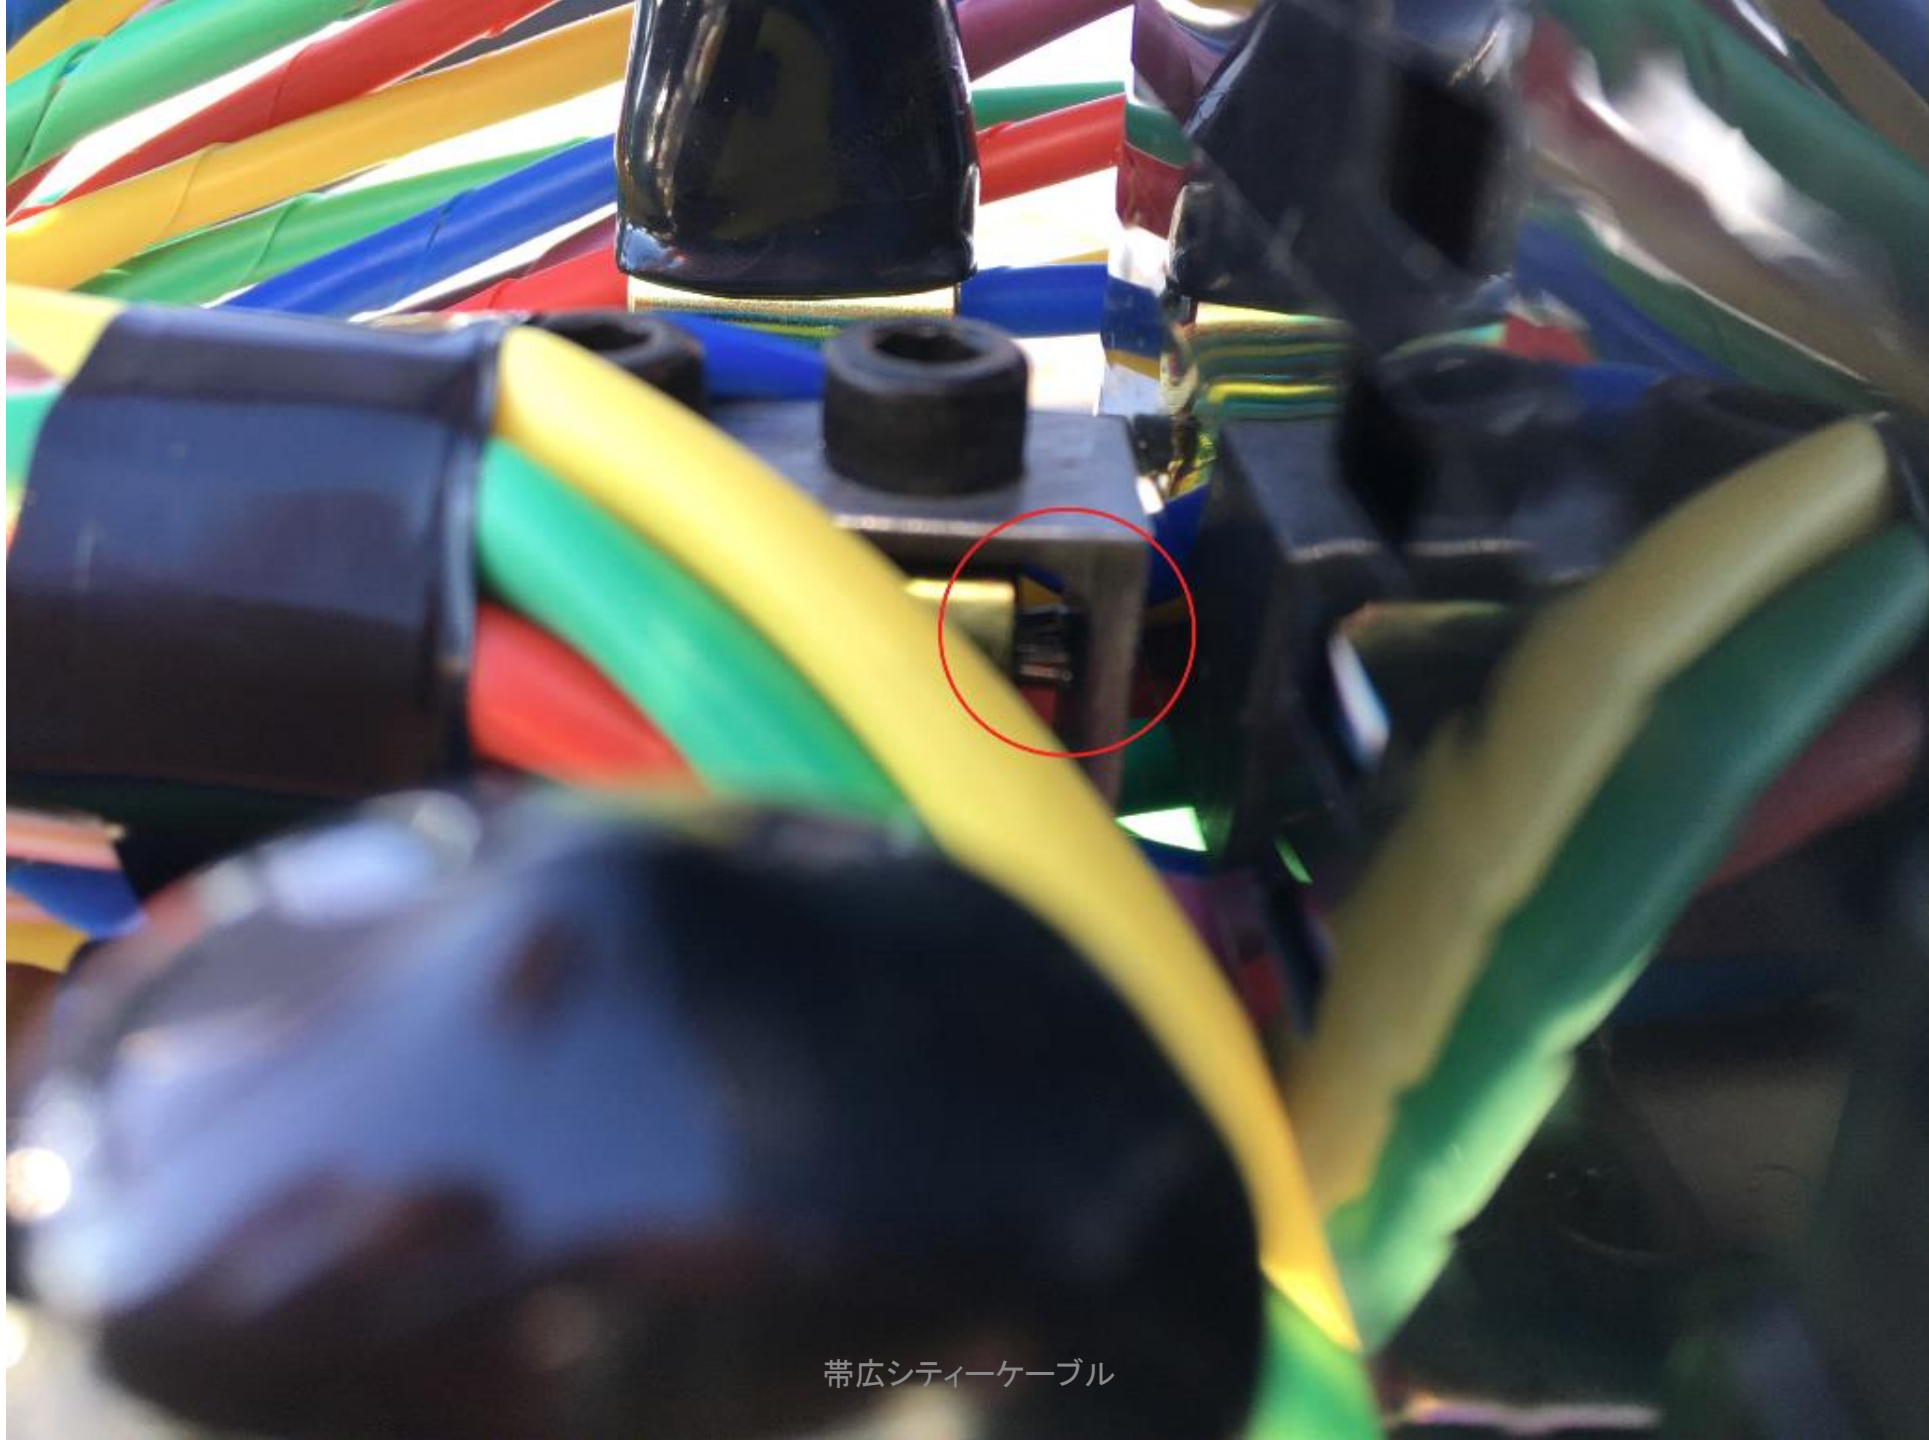
点検②

テンションメンバの中心導体突き出し

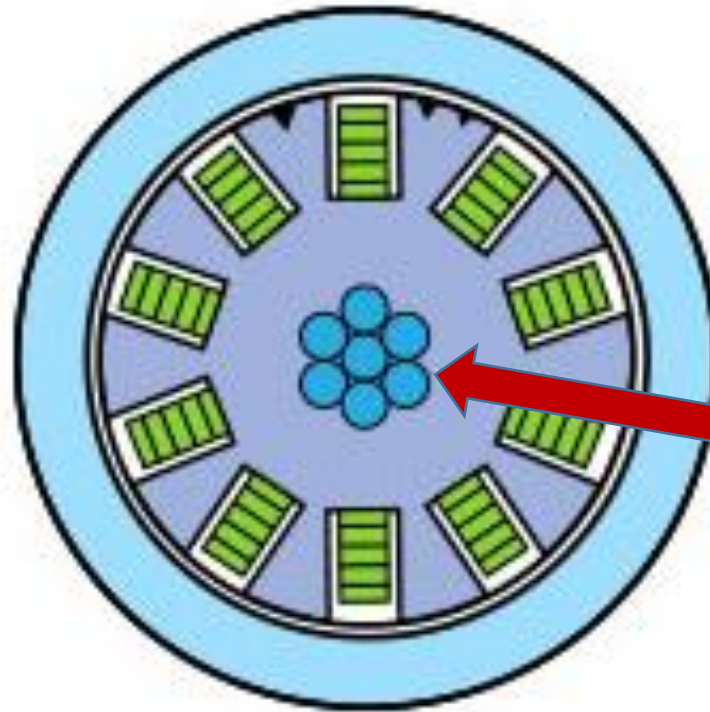
## 点検②

テンションメンバ

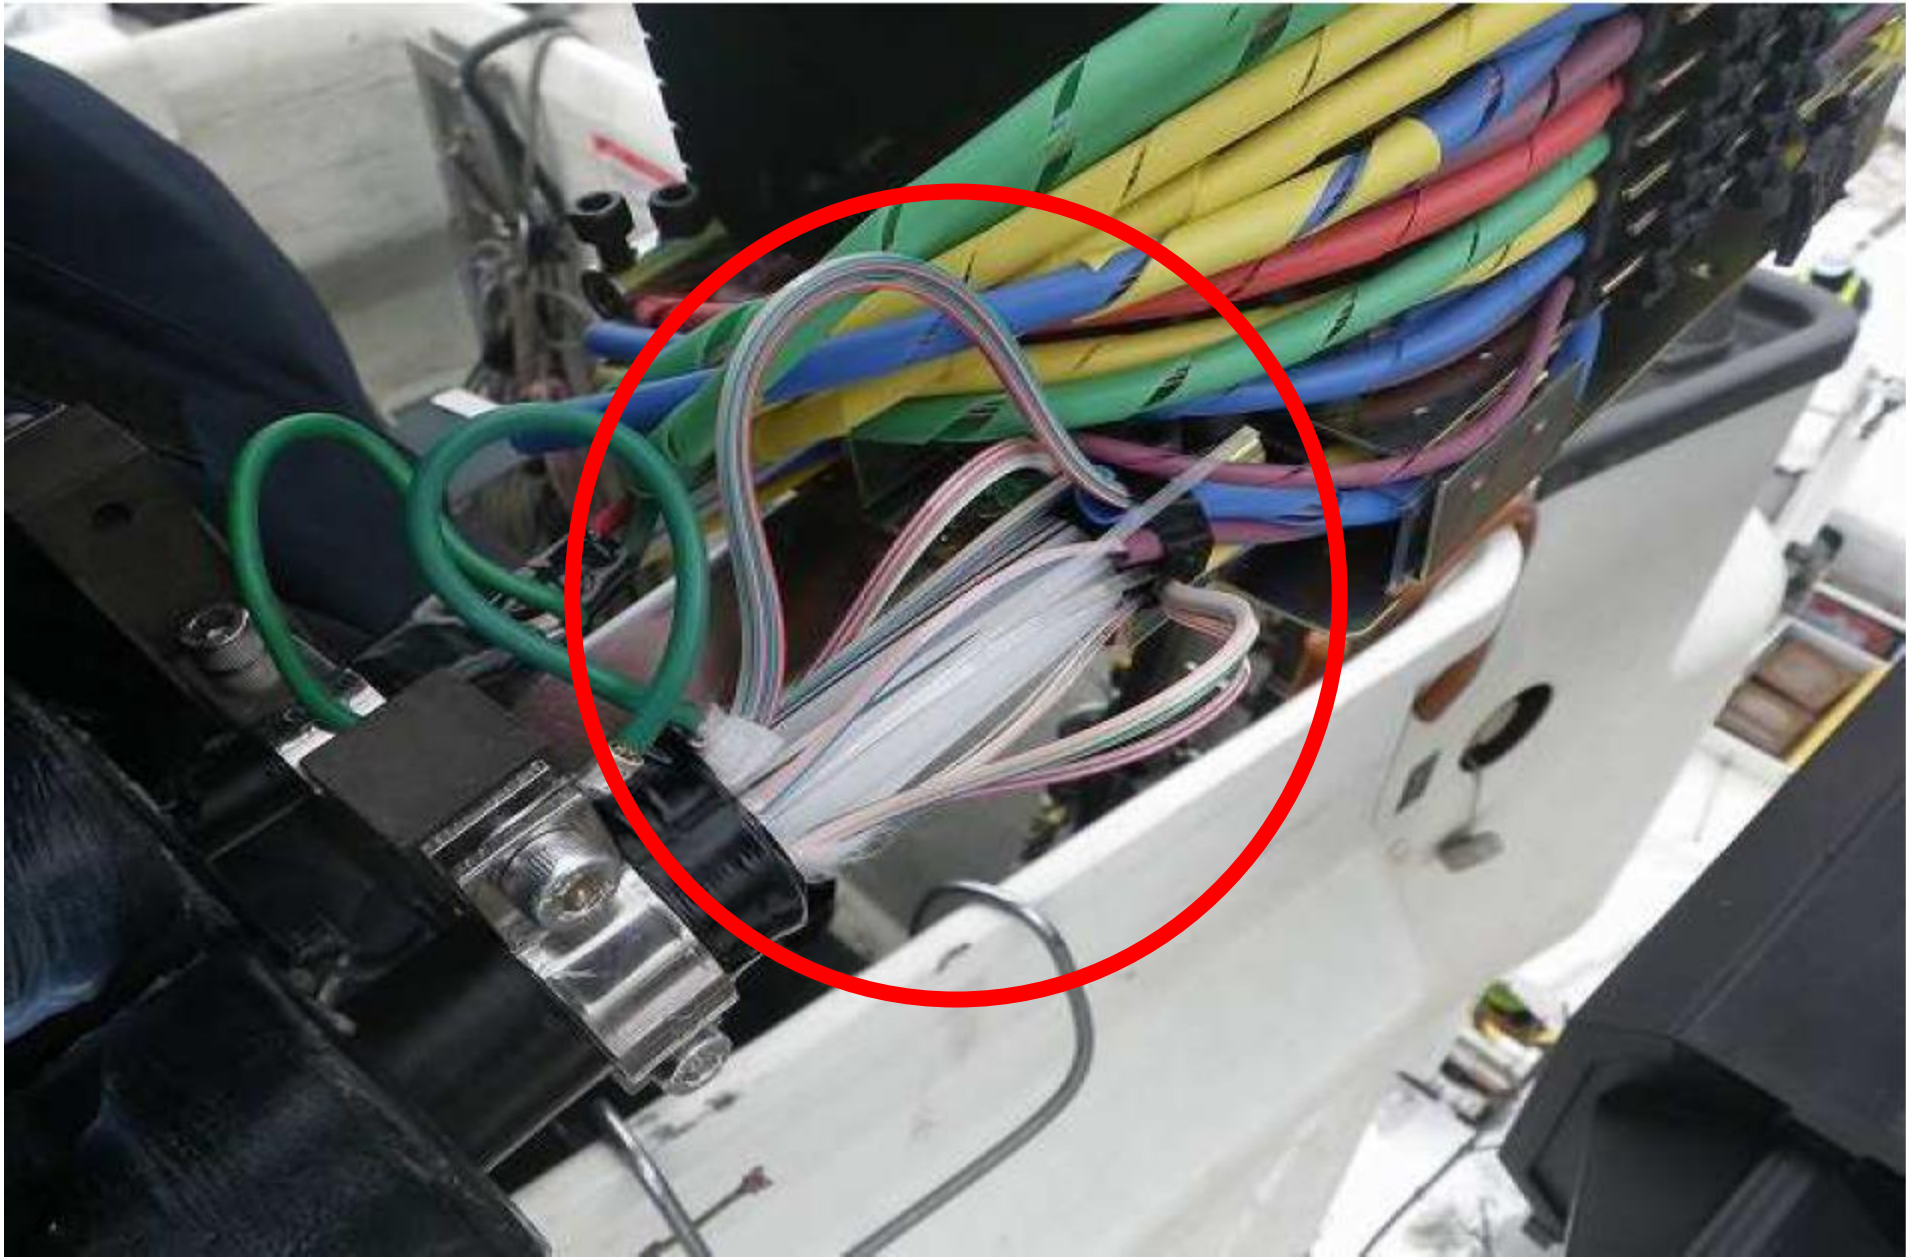
点検③

芯線突き出し
