# 屋外インフラの保守・点検は重要です

JANOG44 LT

帯広シティーケーブル 鵜野

長期間敷設している屋外ケーブルやクロージャー内で発生した事象と、あらためて実施した保守点検の結果を紹介します。

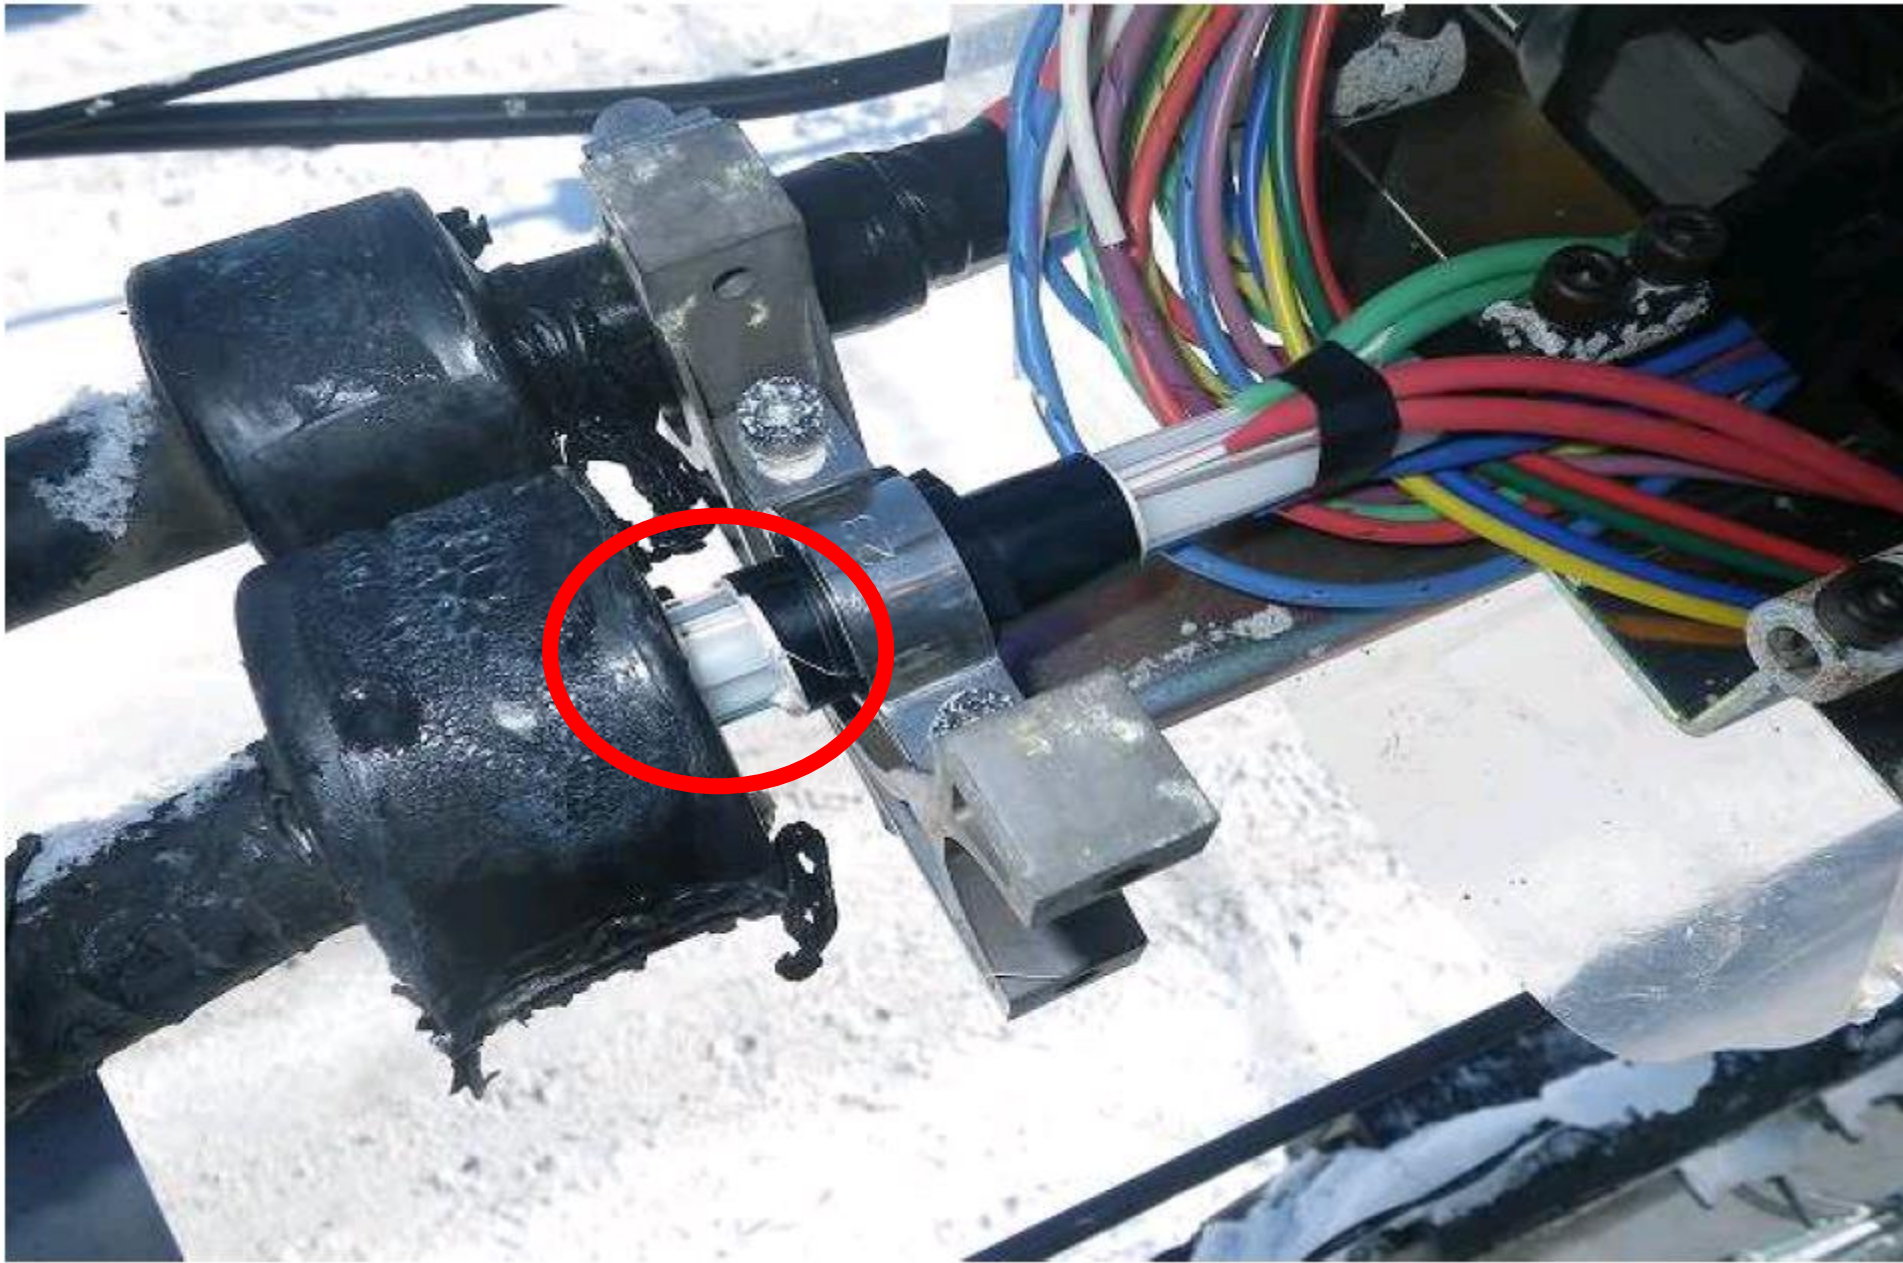
点検④

## 外皮移動

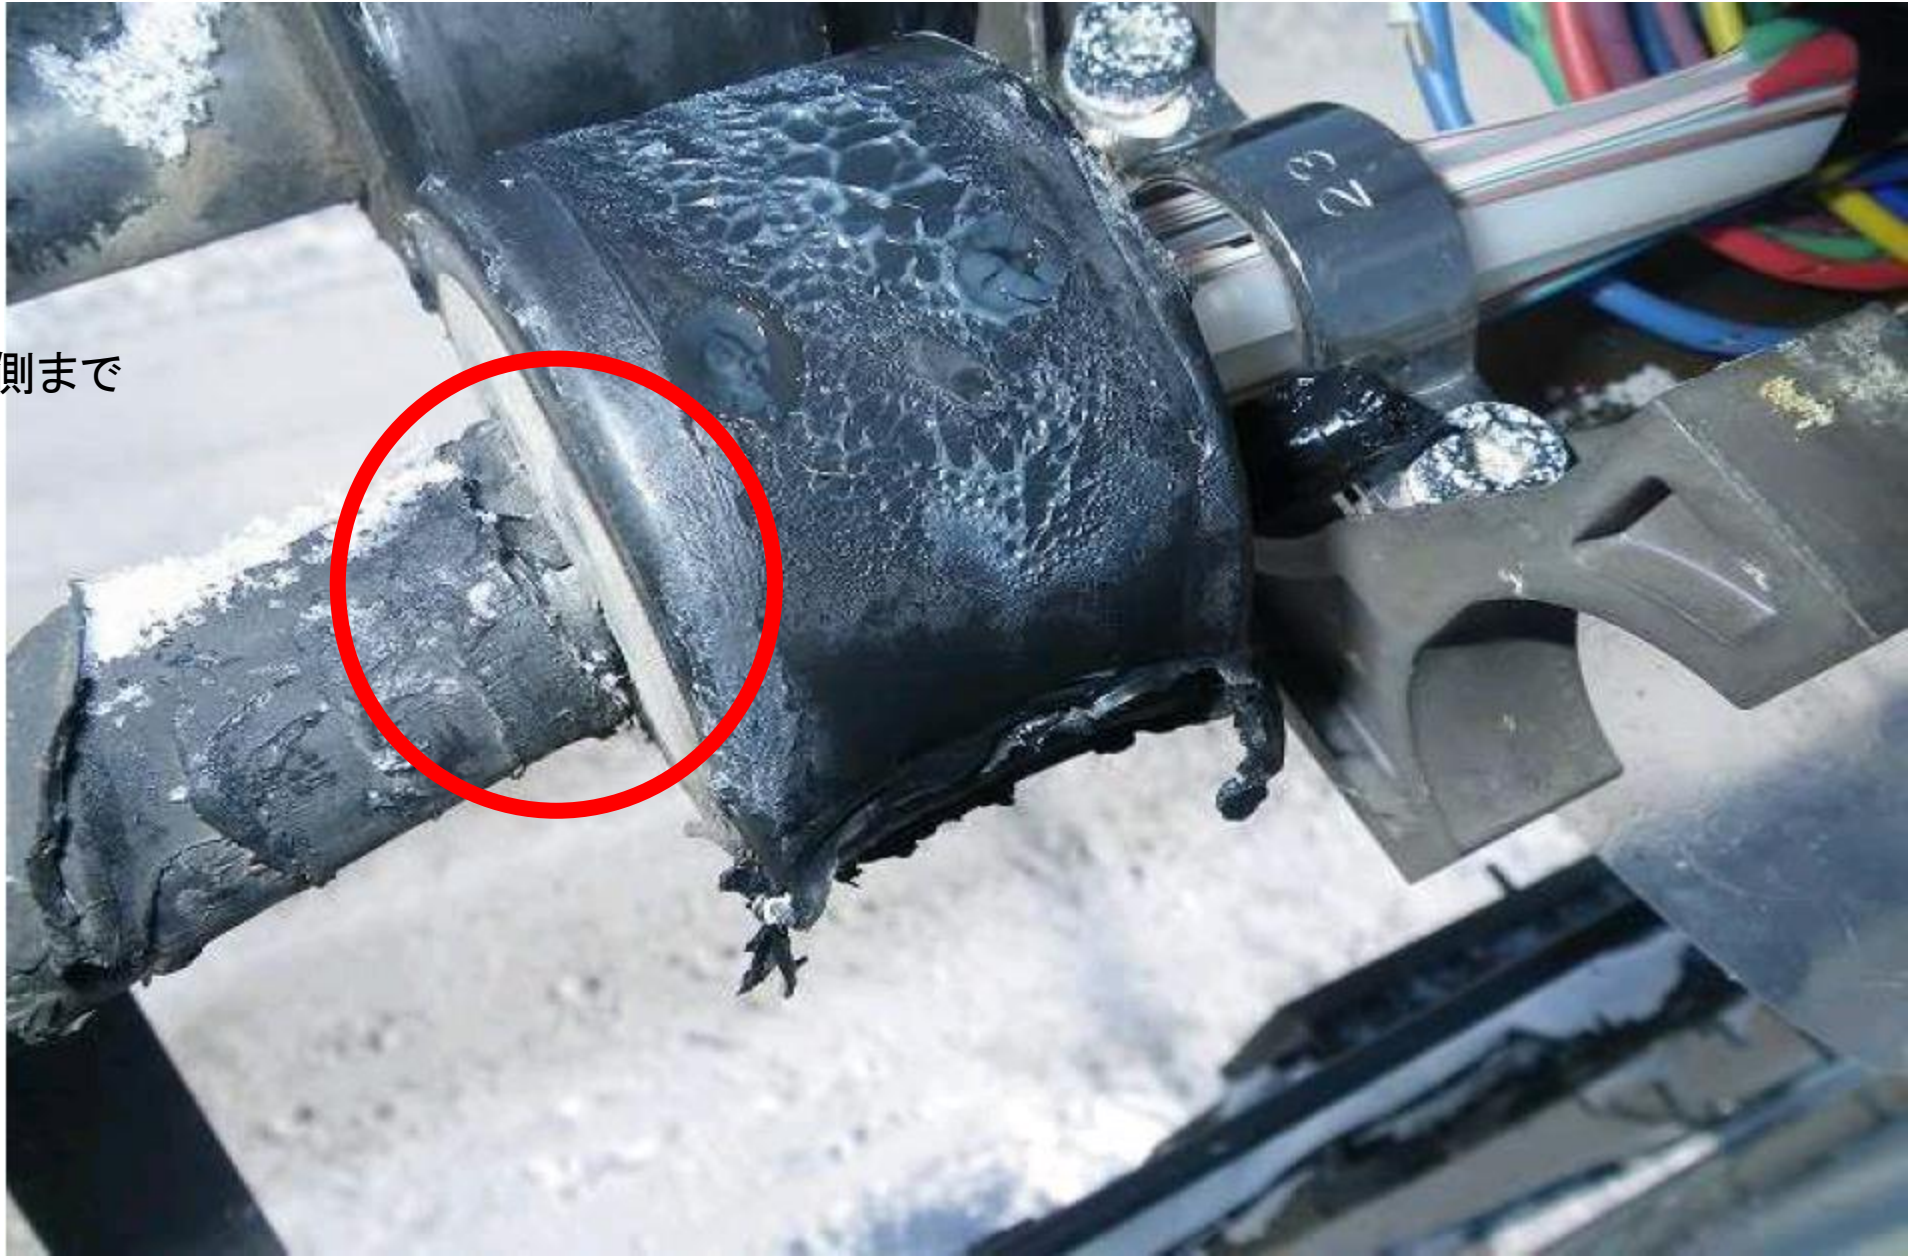
点検④

グロメット外側まで  
外皮移動
