JANOG57

うちの構内光配線は大丈夫？ 現状を調査してみました。

2026年2月12日

株式会社毎日放送 田中 淳史(a.tanaka@mbs.co.jp)
古河電気工業株式会社 若宮 義志(yoshiyuki.wakamiya@furukawaelectric.com)
NTTアドバンステクノロジー株式会社 村上 雅之(m.murakami@ntt-at.co.jp)
NTTアドバンステクノロジー株式会社 藤原 稔(jin.fujiwara@ntt-at.co.jp)

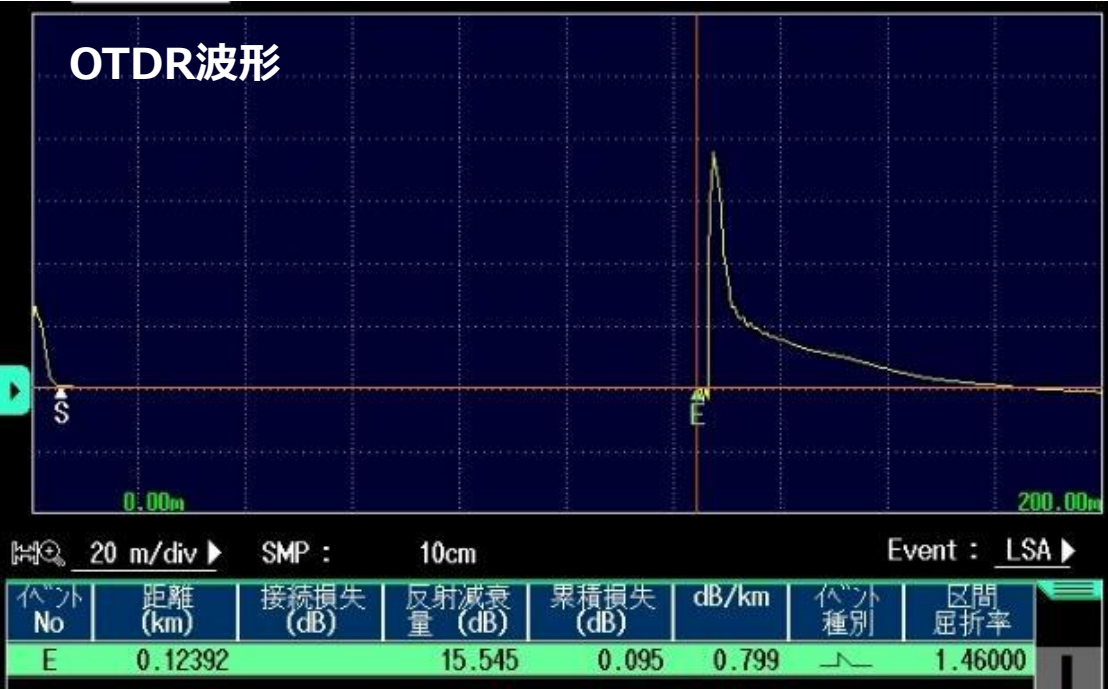
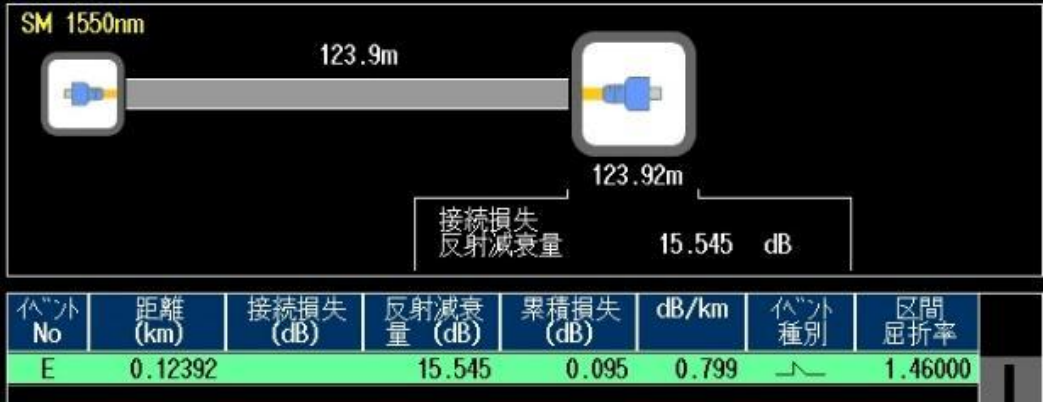
測定ルート1：B館MDF — M館MDF(2Fルート) 1本目

途中にコネクタ接続点は無く、特筆すること無し。
建物との結合部分にあった、免震と耐震の構造差分を吸収する”特殊構造”も異常無し。

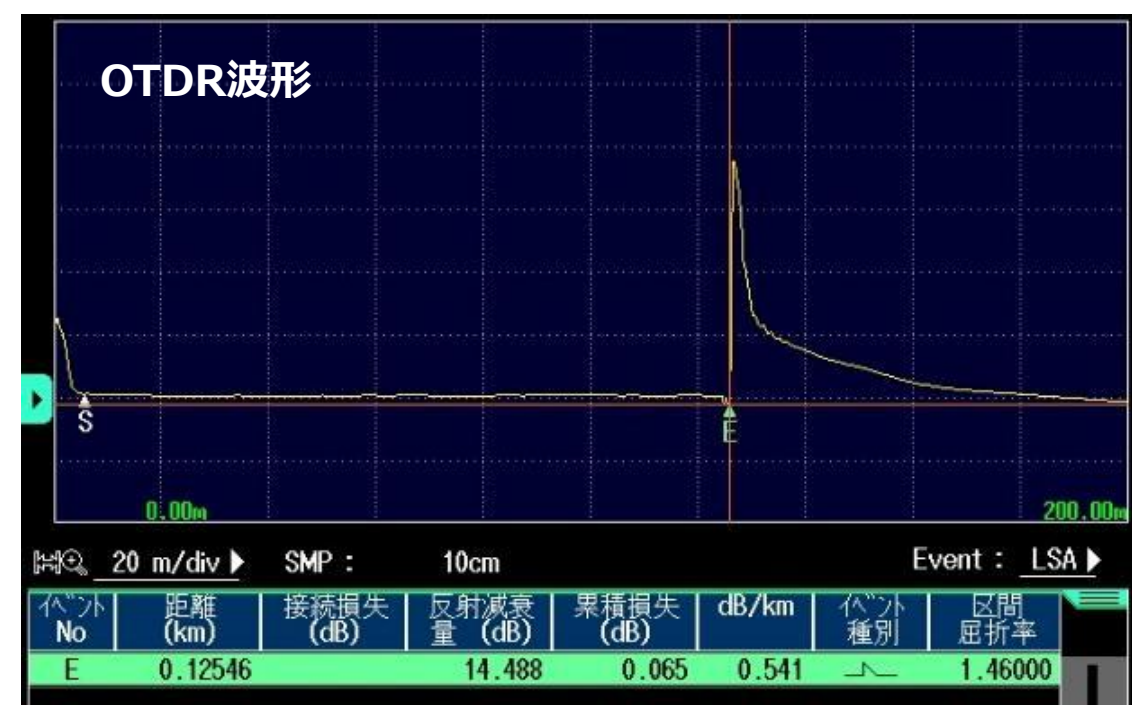
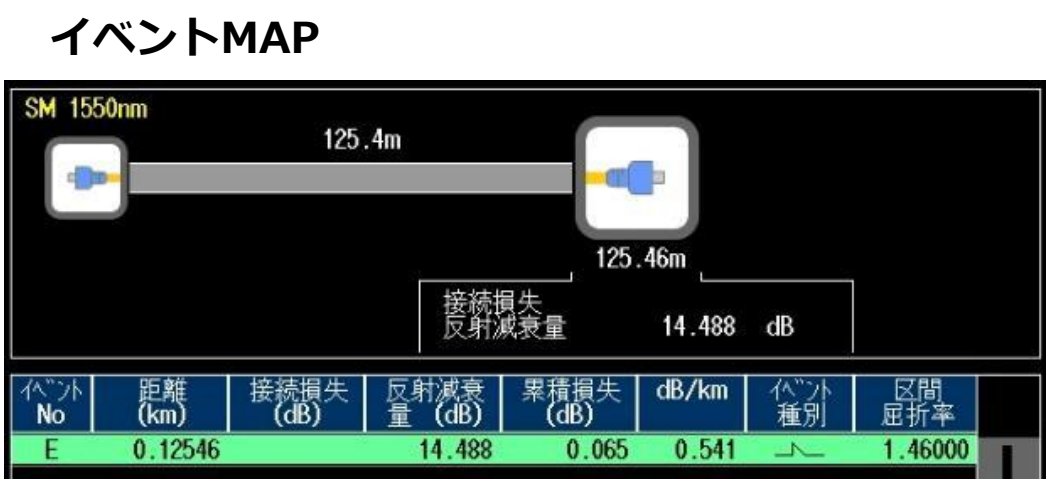
測定ルート1：B館MDF — M館MDF(2Fルート) 2本目

途中にコネクタ接続点は無く、特筆すること無し。
1本目同様に、建物との結合部分にあった、免震と耐震の構造差分を吸収する”特殊構造”も異常無し。

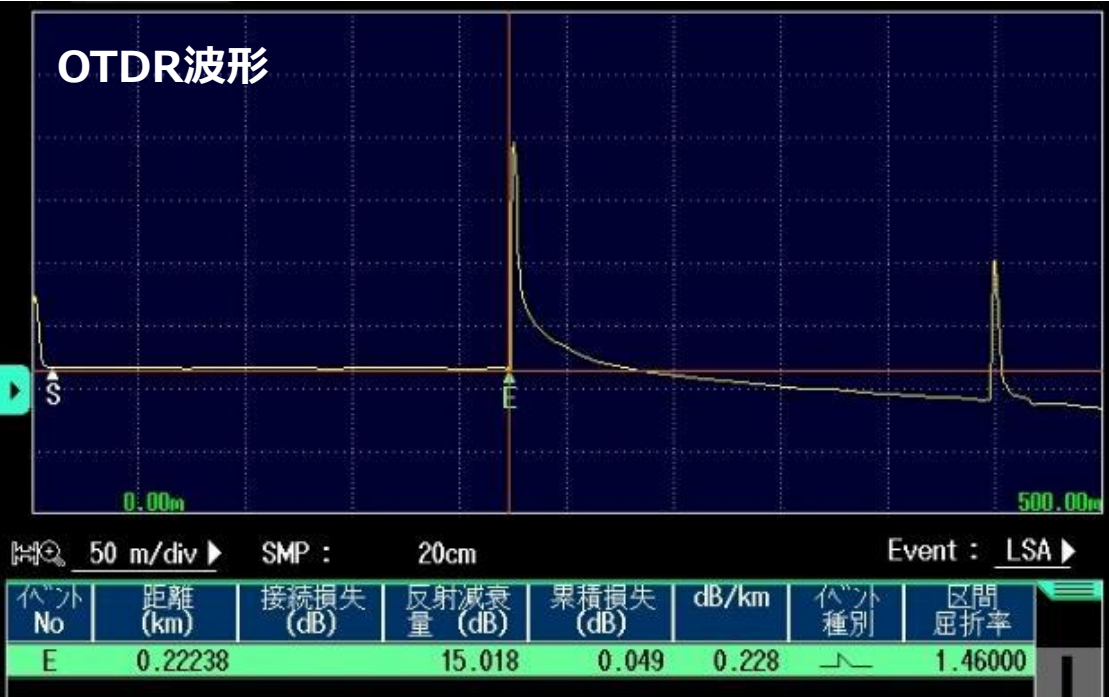
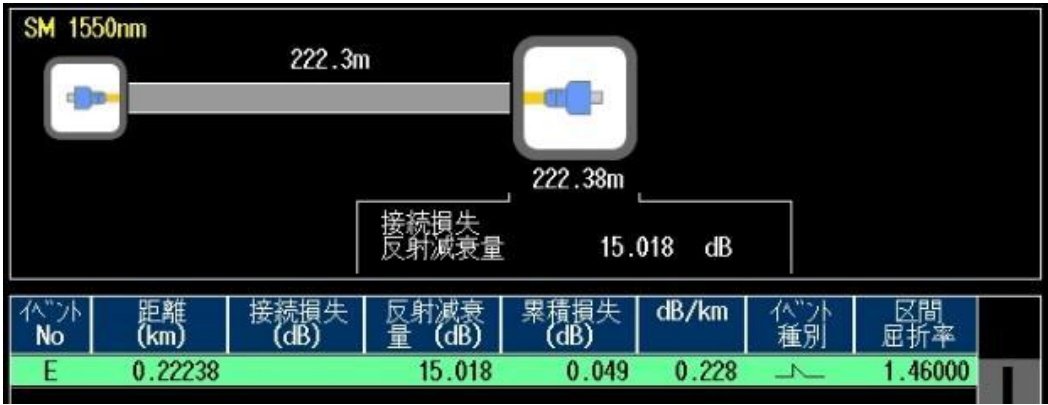
測定ルート2：B館MDF ― M館MDF

途中に接続点無く、特筆すること無し。
温度変化が大きく多湿環境である地下部分、および免震と耐震の構造差分を吸収する
”特殊構造”も異常無し。

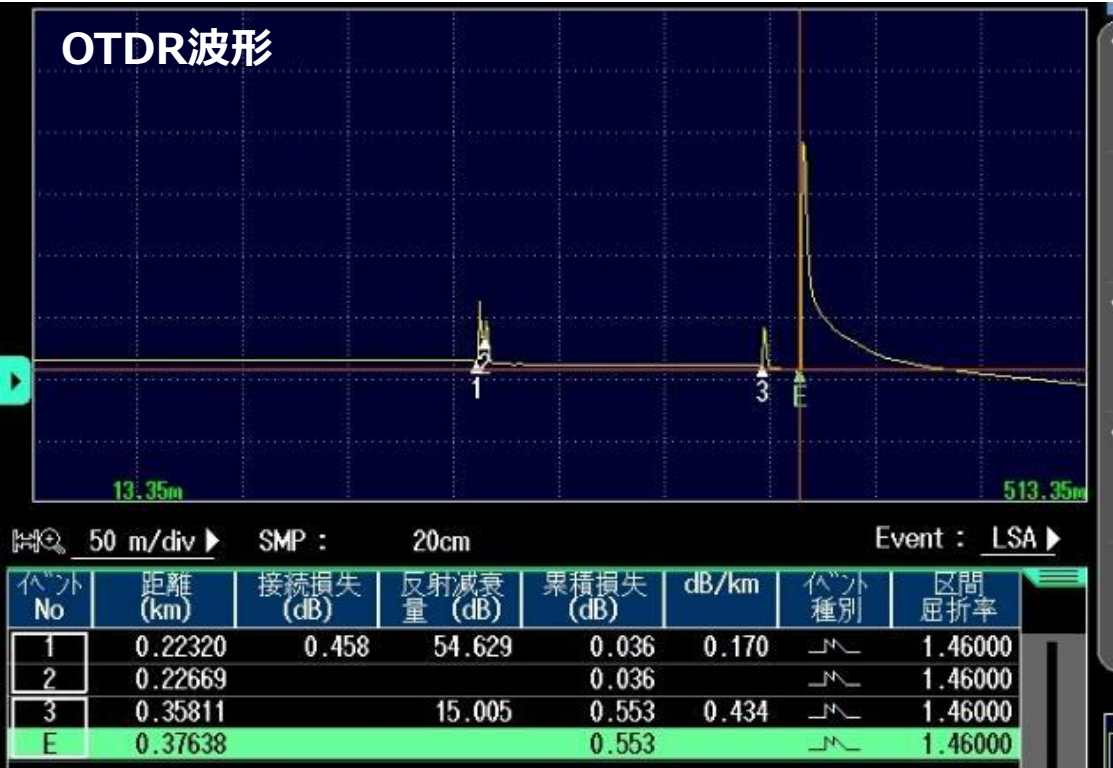
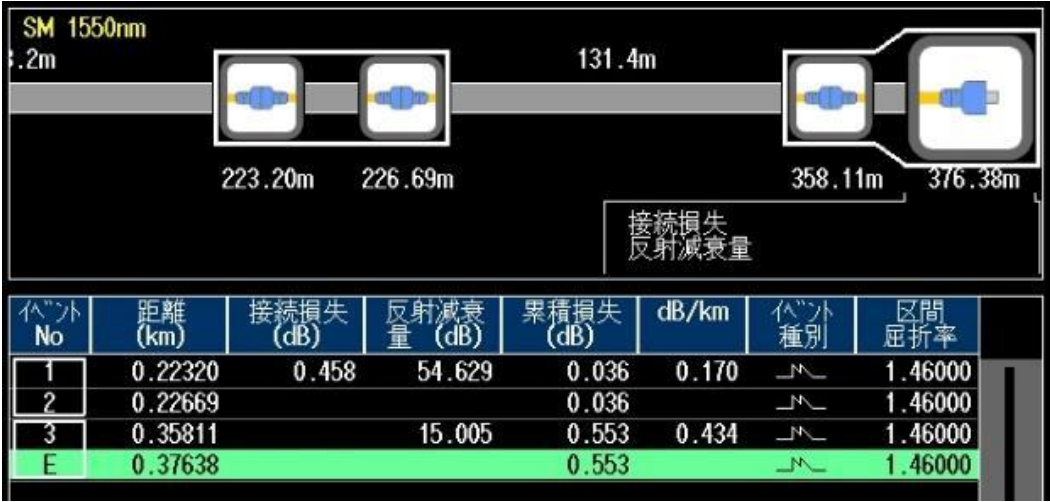
測定ルート2：B館MDF ― M館ミニサブ

いくつかコネクタ接続点があり、M館MDFにある中継接続点の損失が少し大きめ。(約0.5dB)
地下部分、および免震と耐震の構造差分を吸収する”特殊構造”も異常無し。

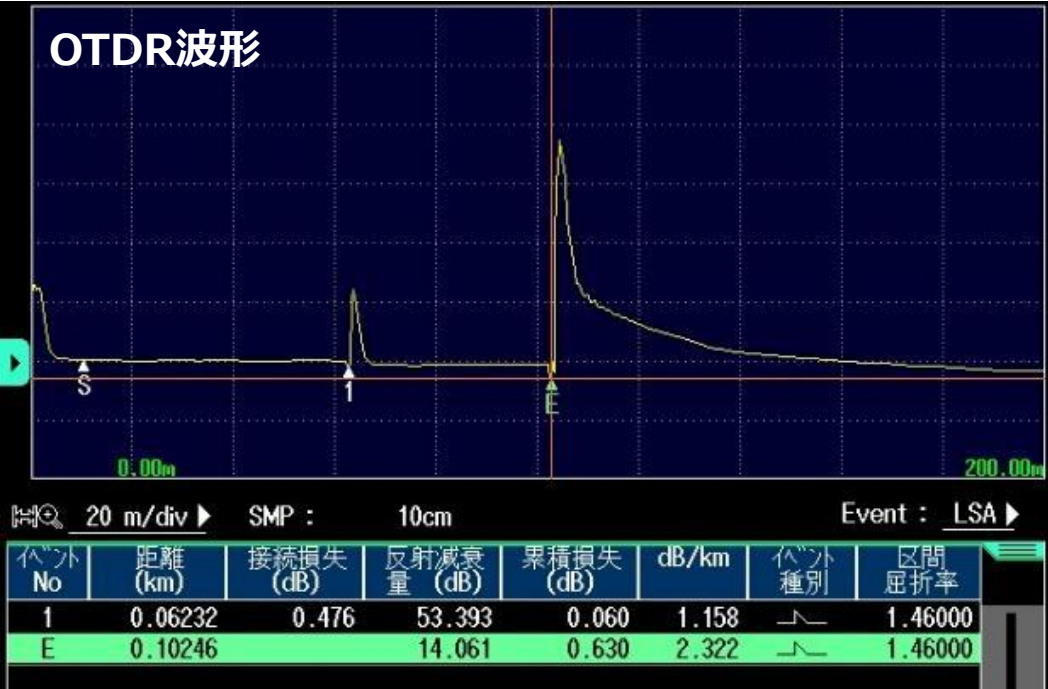
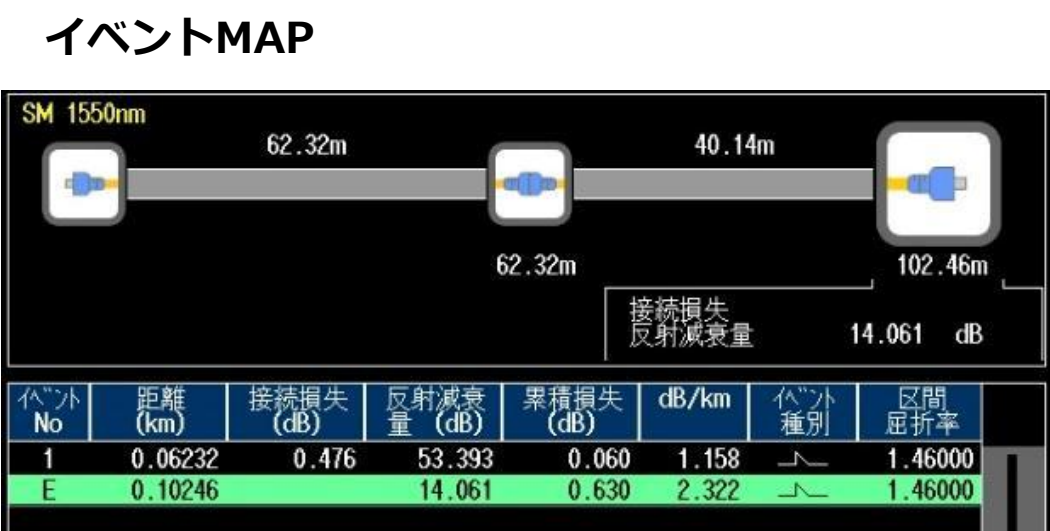
測定ルート3：B館MDF — B館マスターIDF

途中のコネクタ接続点の損失が少し大きめ。(約0.5dB)

測定ルート3：B館MDF — B館マスターIDFの光学特性に異常無し

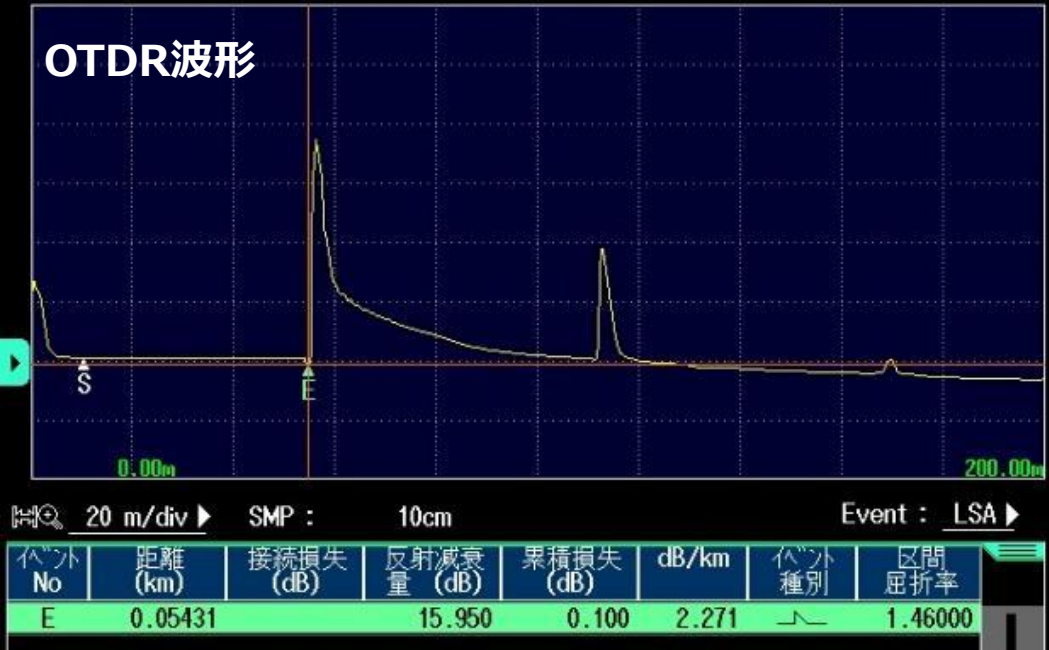
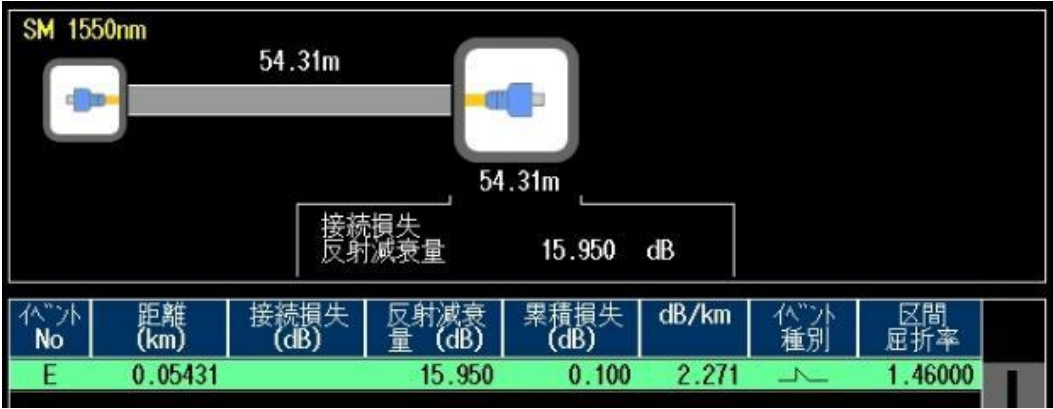
測定ルート4：B館MDF ― B館回線センターIDF

途中にコネクタ接続点は無く、特筆すること無し。

測定ルート4：B館MDF ― B館回線センターIDFの光学特性に異常無し

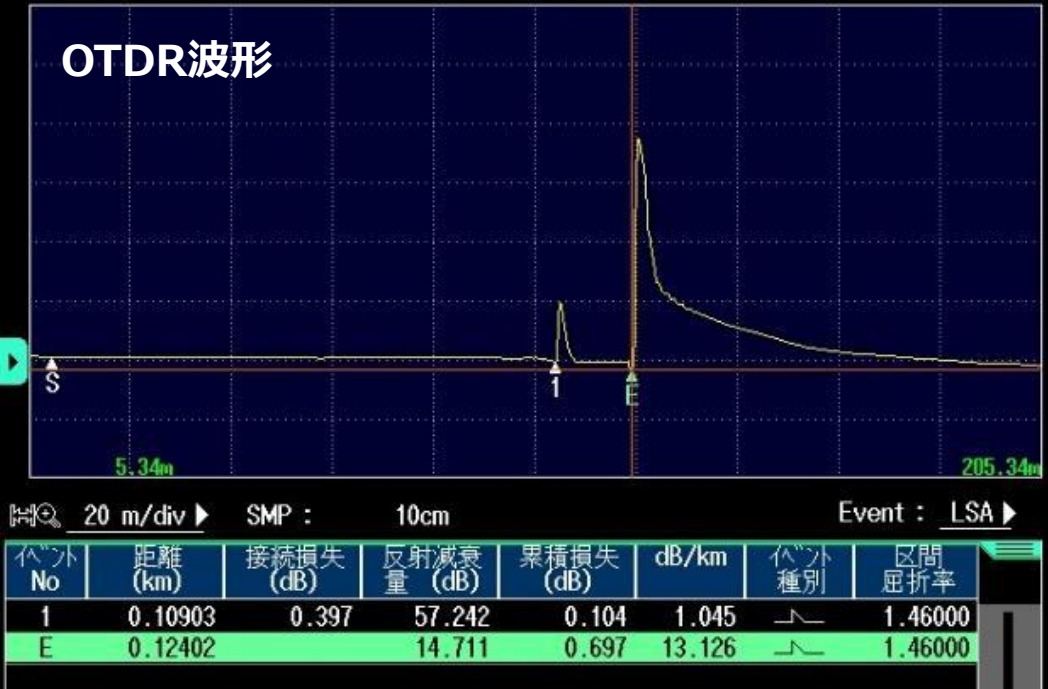
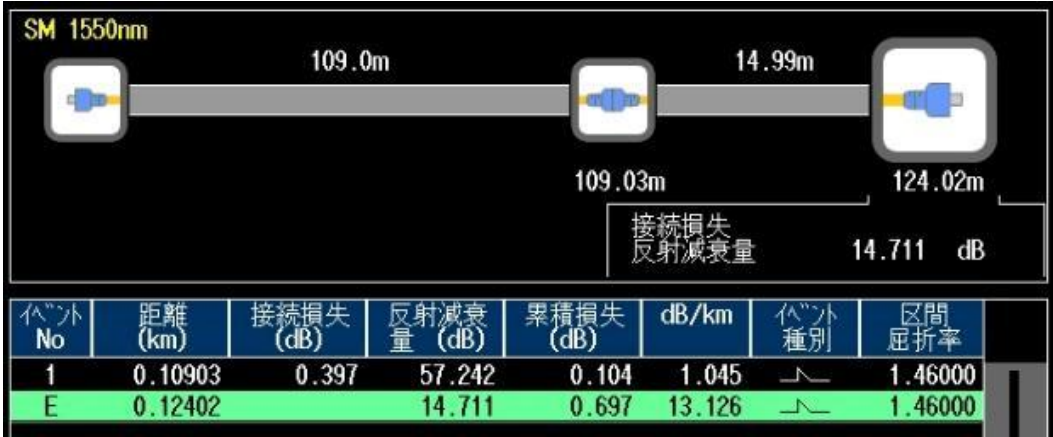
測定ルート5：B館MDF ― B館BサブIDF

途中のコネクタ接続点の損失が少し大きめ。(約0.4dB)

測定ルート5：B館MDF ― B館BサブIDFの光学特性に異常無し

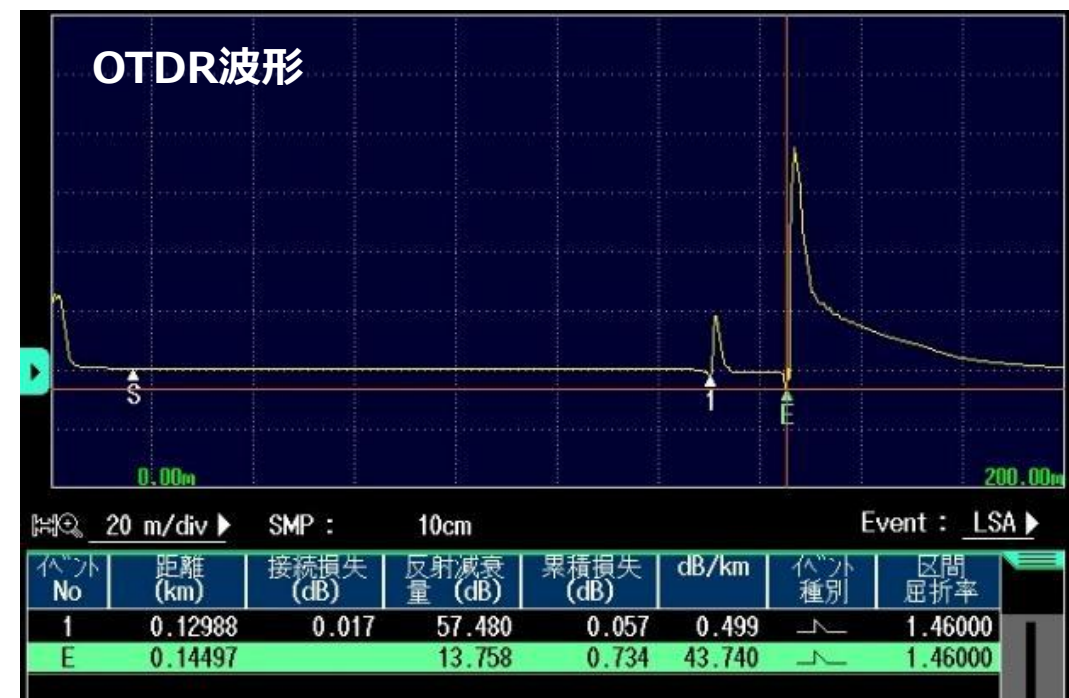
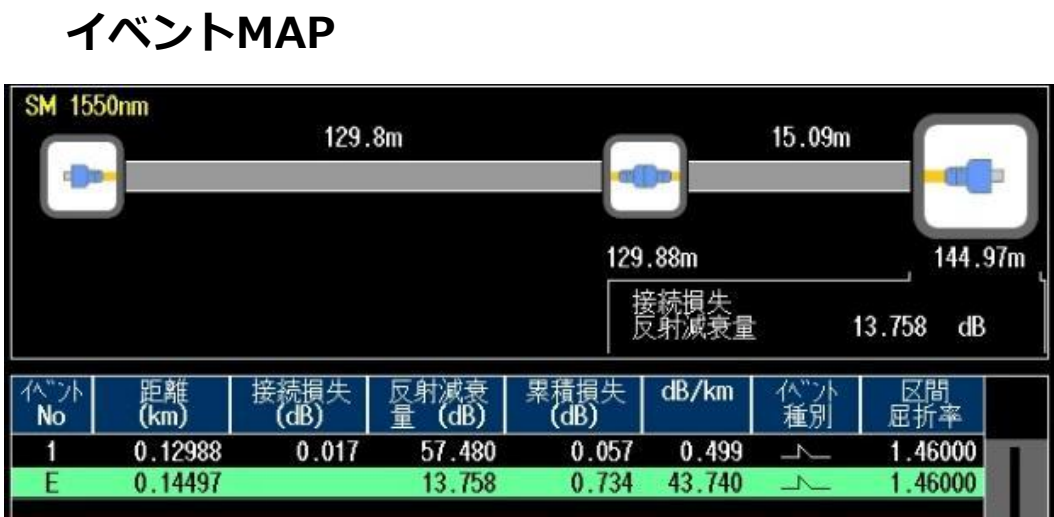
測定ルート6：B館MDF ― B館AサブIDF

途中のコネクタ接続点の損失は小さく(約0.01dB)良好な接続で、特筆すること無し。

測定ルート6：B館MDF ― B館AサブIDFの光学特性に異常無し

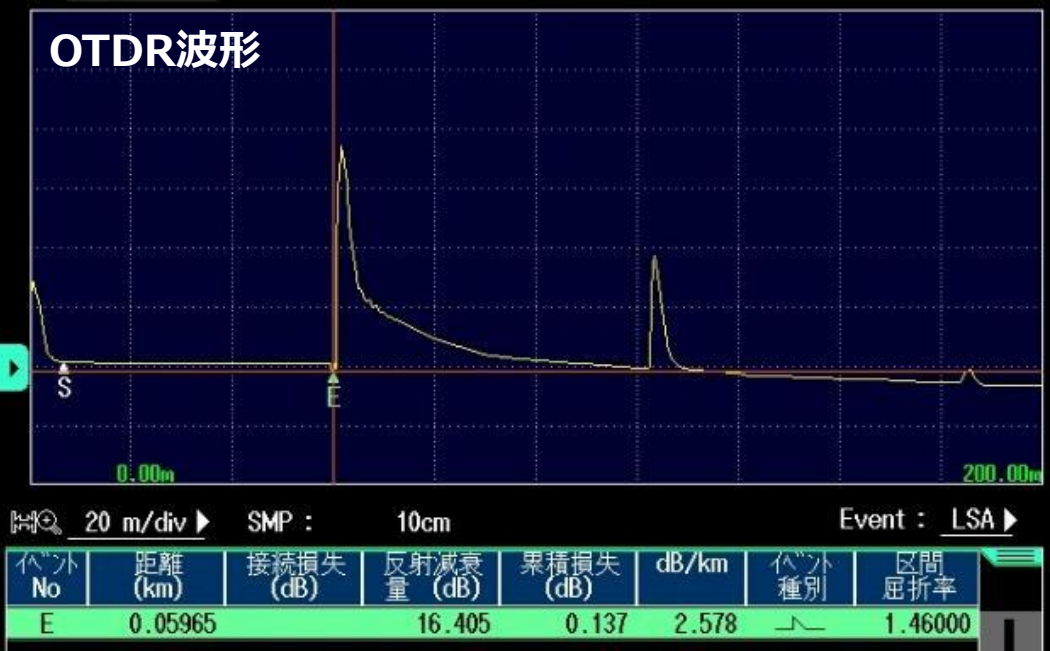
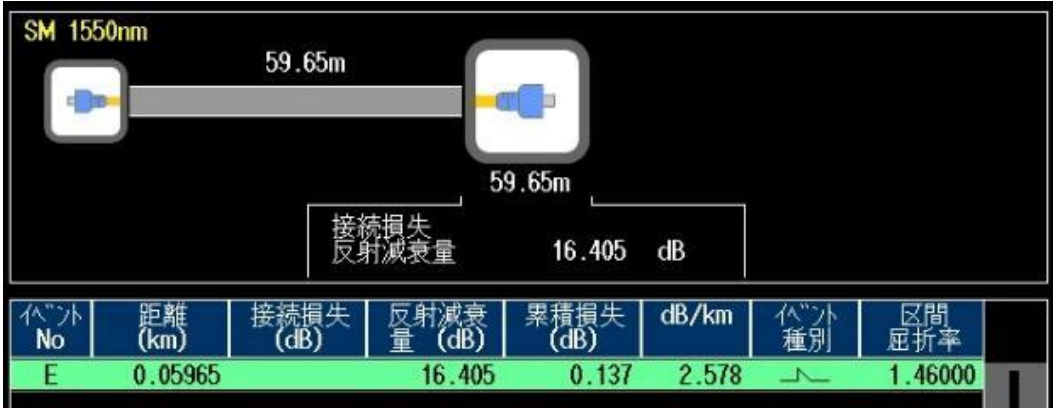
社内ネットワーク:リンクフラップ発生ルート 1本目

途中にコネクタ接続点は無く、特筆すること無し。

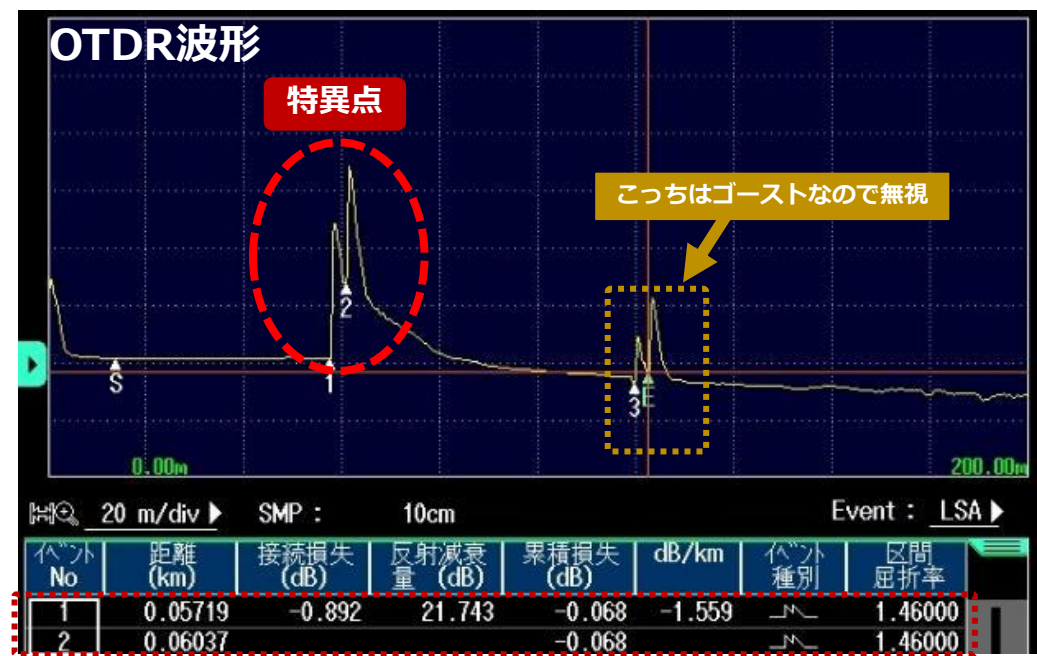
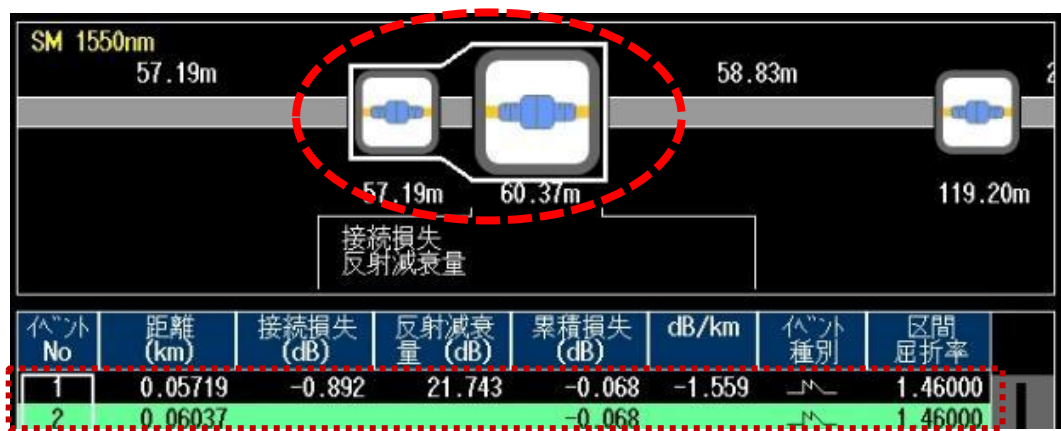
社内ネットワーク:リンクフラップ発生ルート 2本目

解放端の直前に**大きな反射**を確認！

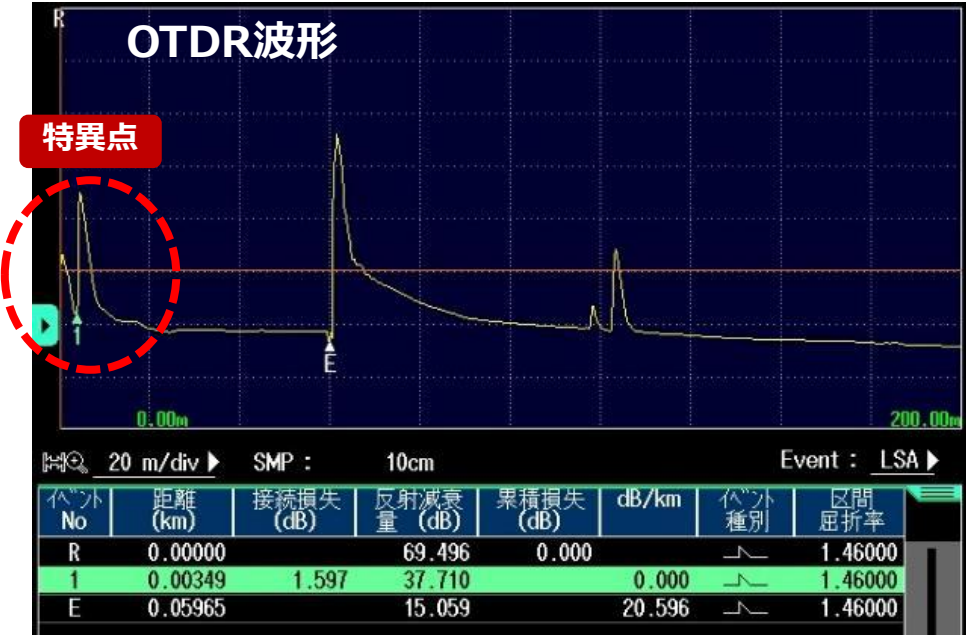
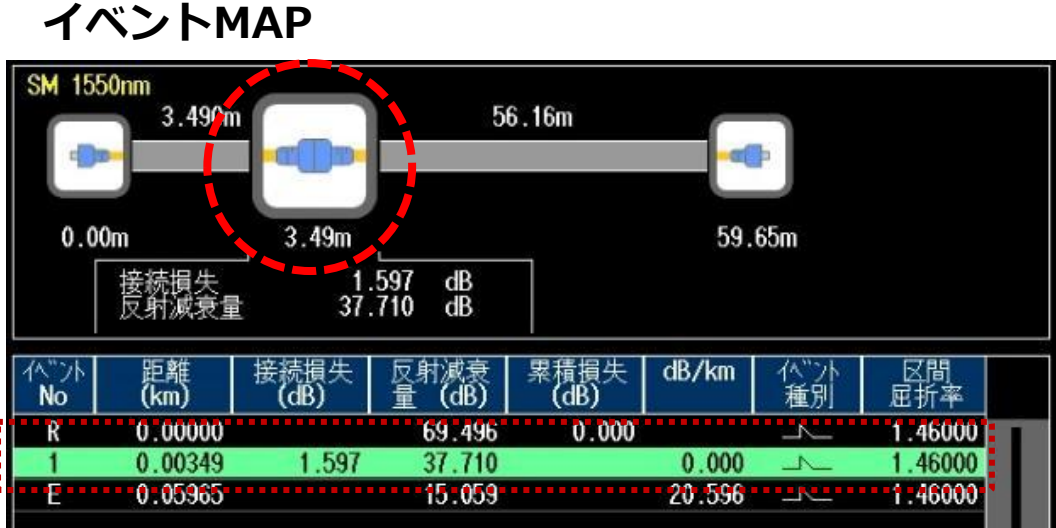
社内ネットワーク:リンクフラップ発生ルート ※2本目対向測定

対向測定でも同じ箇所に特異点(大きな反射)があり、**再現性を確認**

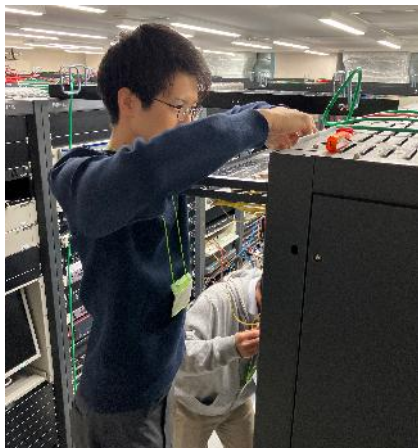
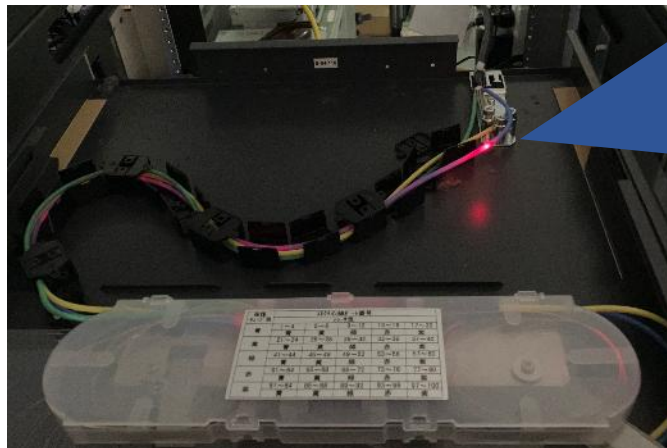
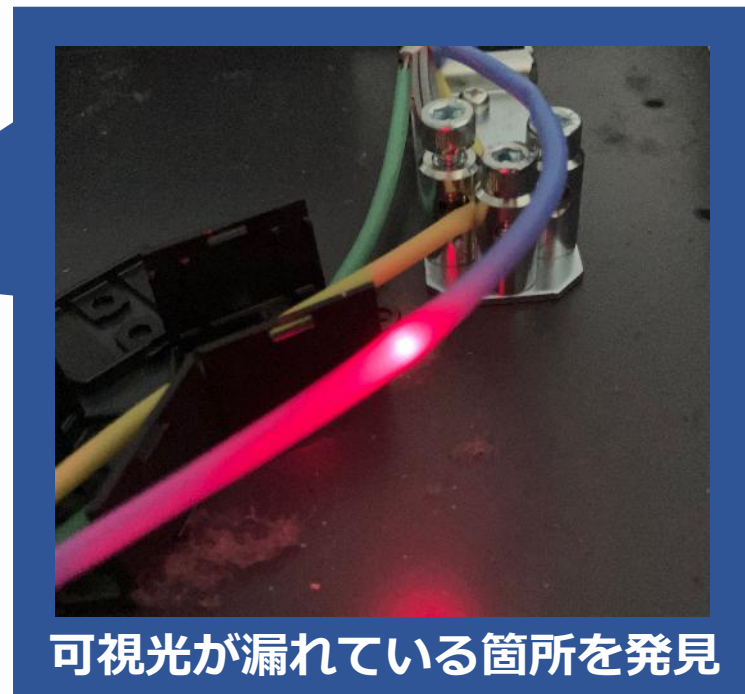
特異点のあったポイントの現場調査

特異点付近は融着ポイントであったため、融着作業時の不良ではないかと推測。
そこで、可視光を通した状態で現場を確認してみると・・・

光が漏れていたのは、融着箇所ではなく光コネクタ手前のケーブルであったことが発覚。
ケーブル内部のファイバ(テープ心線)に、なんらかのダメージがあると推測。
ただし、リンクフラップ発生と因果関係があるかは不明。

一方、社内NW用光ファイバでは、不調のあったルートで“ファイバ折れ”による大きい反射を発見。
施工完了時のOTDR試験結果が残っていないため、発生時期は不明。

今回の測定結果から、すべての構内光配線を更改する必要性は低いと推測。
OTDR測定を実施して発見した不良ポイントを、部分的に更改するのが現実的。
ただし、OTDR測定箇所を増やした結果、不良箇所が多く見つかるようであれば、全体更改も要検討。

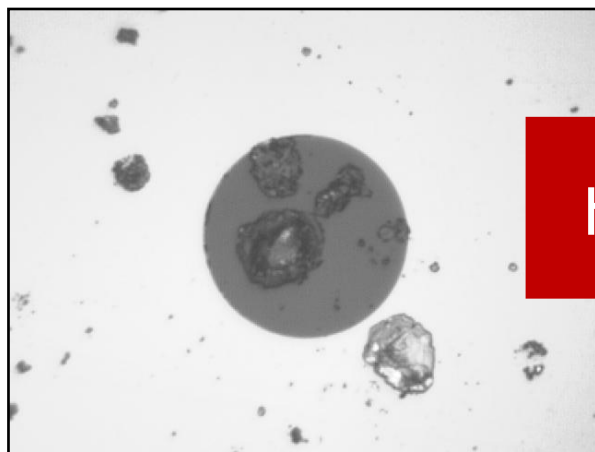
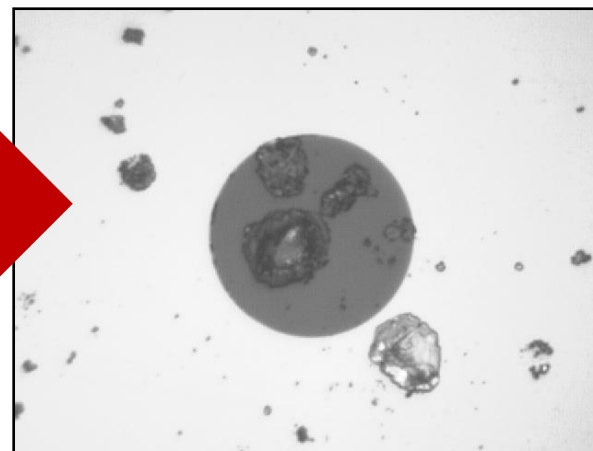
コネクタ端面(400倍)

放置した汚れは固着していることがあり、ドライクリーニングでは除去できないので注意。

除去できず

固着汚れには、ウェット&ドライ清掃推奨。
