**東日本大震災から1年  
～NTT東日本の取組み～**

**平成24年4月13日**

**東日本電信電話株式会社  
広域ネットワークセンタ**

## ■ 東日本大震災から1年間のNTT東日本の取組み

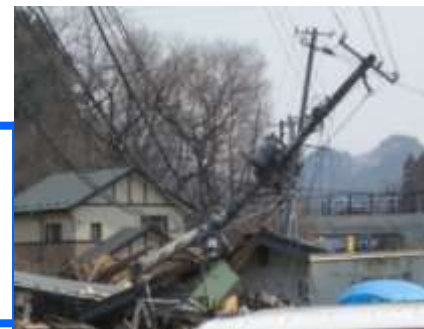
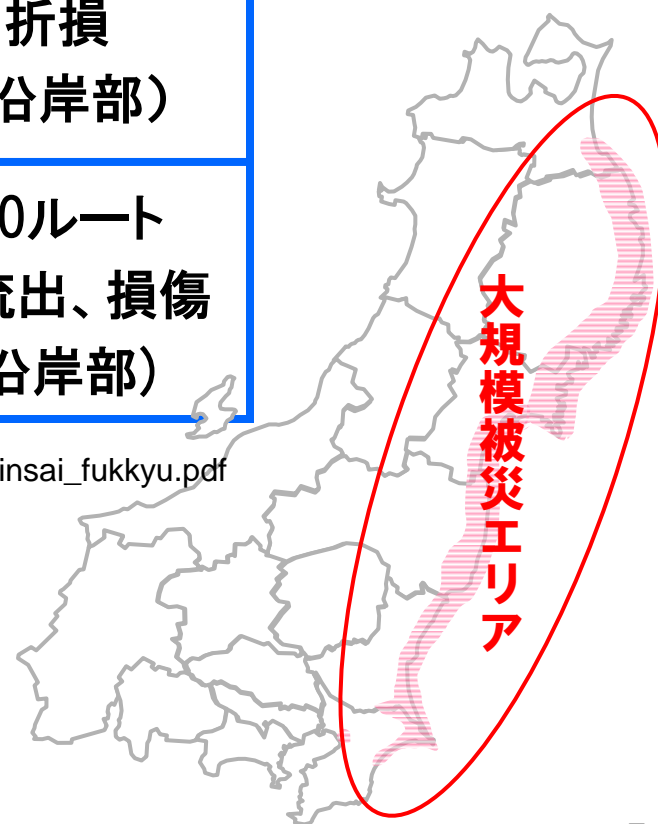
## ●通信設備等の被害状況

・通信建物の損壊	全壊16ビル 浸水12ビル
・電柱の倒壊	電柱流出、折損 約28,000本(沿岸部)
・中継伝送路・架空ケーブル の流出	中継伝送路90ルート 架空ケーブル流出、損傷 約2,700km(沿岸部)

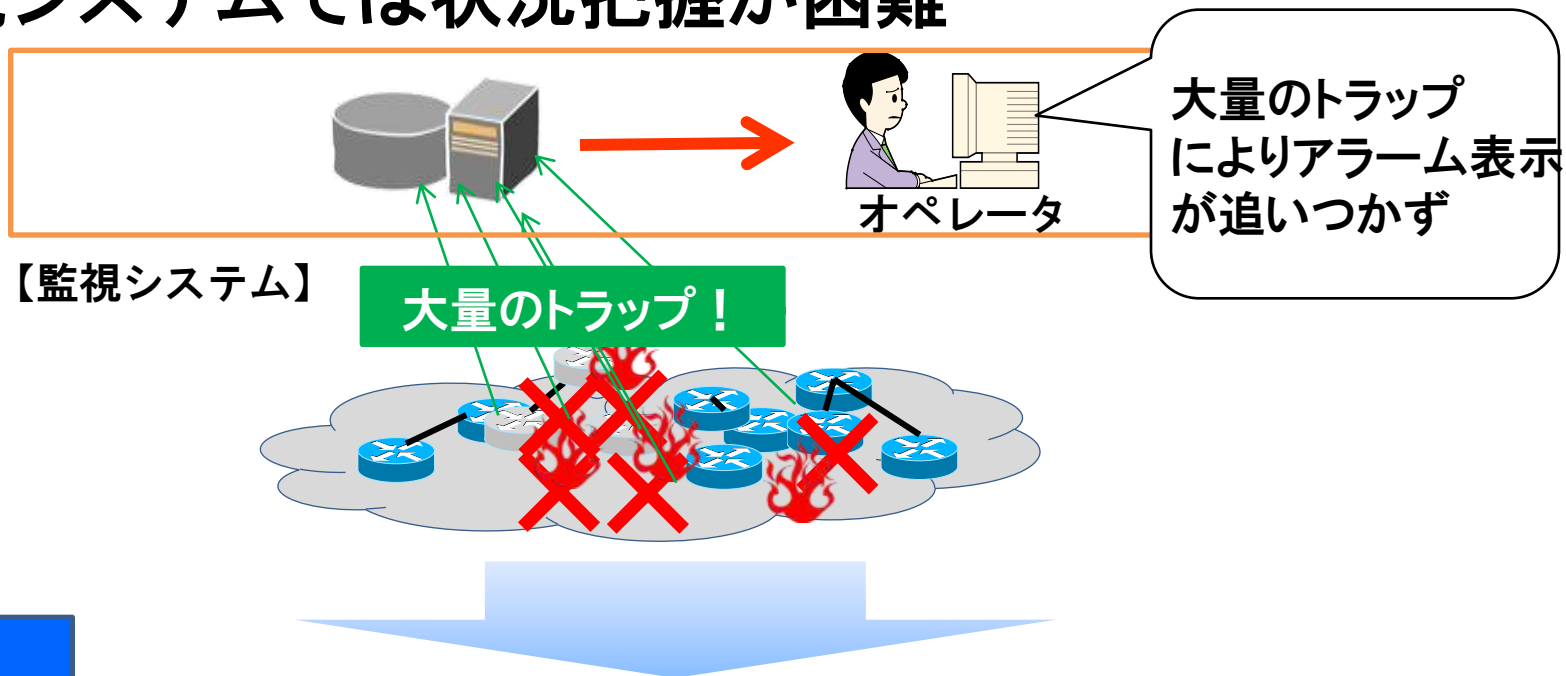
## ■ 発災後、しばらくして東北地方を中心に大量のアラーム

## ■ 監視システムでは状況把握が困難

- 対象装置に対して一斉にPING実施(代替監視)
  - 装置に対して一斉に死活監視

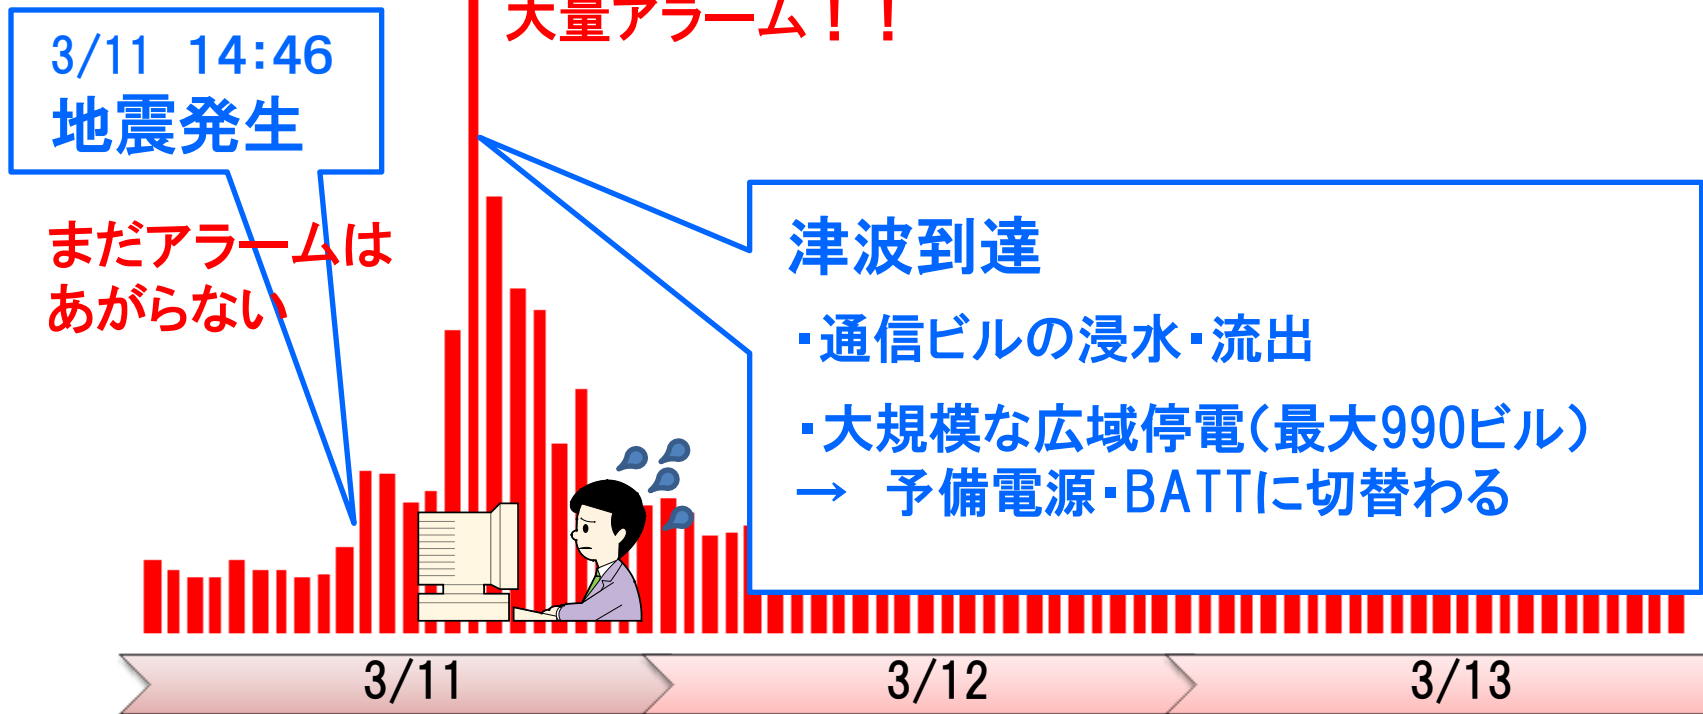
# 何が起きていたか？(震災当日)

- 地震発生直後、アラームはほとんどあがらなかった
- しばらくして津波が到達 → 通信ビルが浸水・流出
- 広域停電が発生 → 予備電源・BATTに切替わり

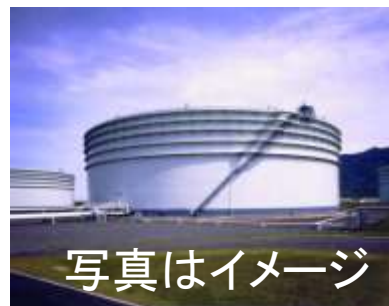
## ■ 燃料枯渇に対する備え

- 東京都西部に100万リットル規模の石油備蓄タンク  
(2012年夏完成予定)

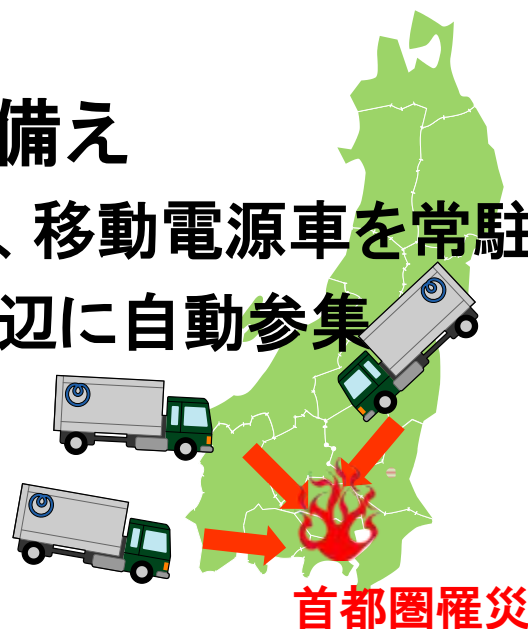
## ■ 首都圏直下地震に対する備え

- 本社ビル・最重要拠点には、移動電源車を常駐
- 震度6弱で各県から東京周辺に自動参集

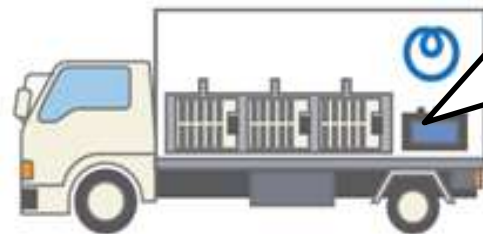
### 非常用可搬W型収容装置

## ■ 通信ビルが罹災した場合の代替装置

- 固定電話に加え、フレッツサービスも対応予定

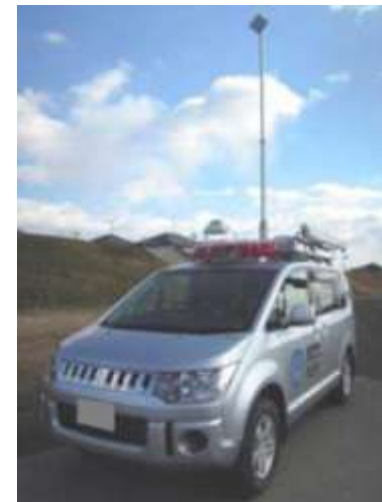
## — 可搬型Wi-Fi装置の導入

- Wi-Fi対応端末へインターネット提供

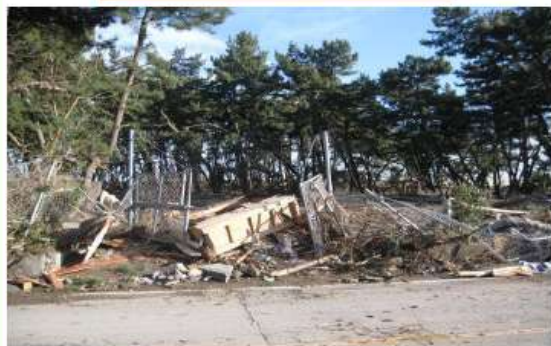
震災直後

## 《宮城県\_七ヶ浜ビルの事例》

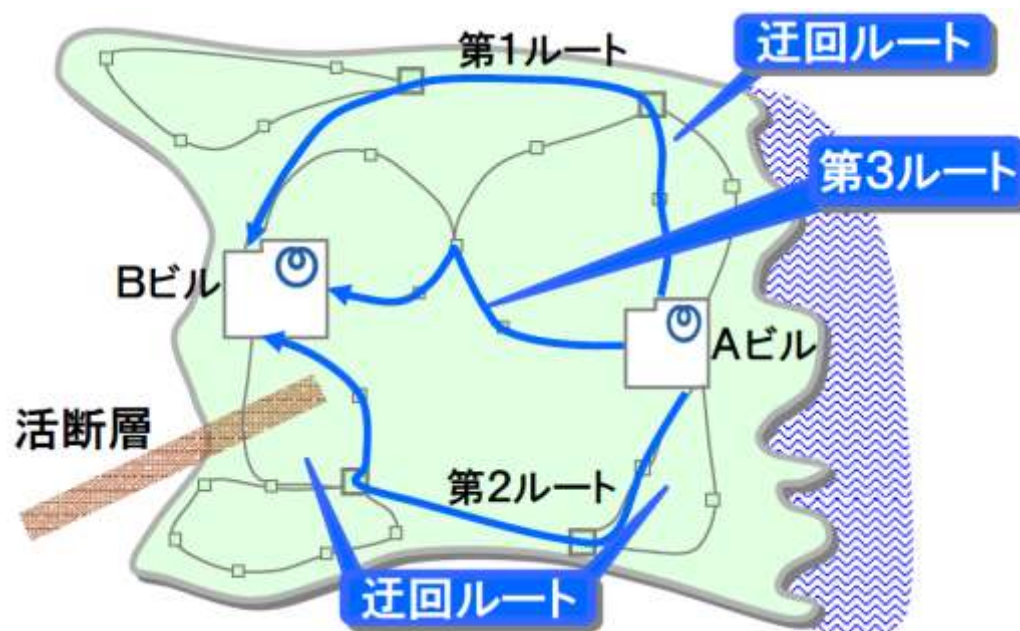
- 第3ルートによる更なる信頼性向上
  - 両ルート切断において通信ビルの孤立を防止
- 迂回ルートの構築によるリスク回避
  - 活断層や津波警地域などのリスク要因の迂回
