通信設備で発生する 生物被害事例と対策について

東日本電信電話株式会社
ネットワーク事業推進本部
サービス運営部
技術協力センタ アクセス技術担当

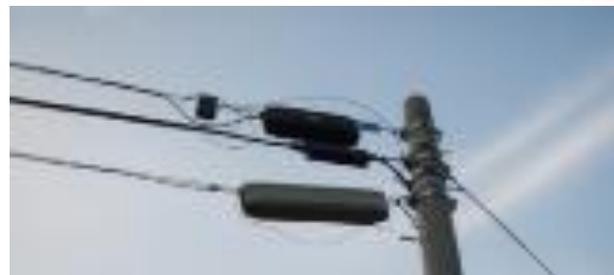
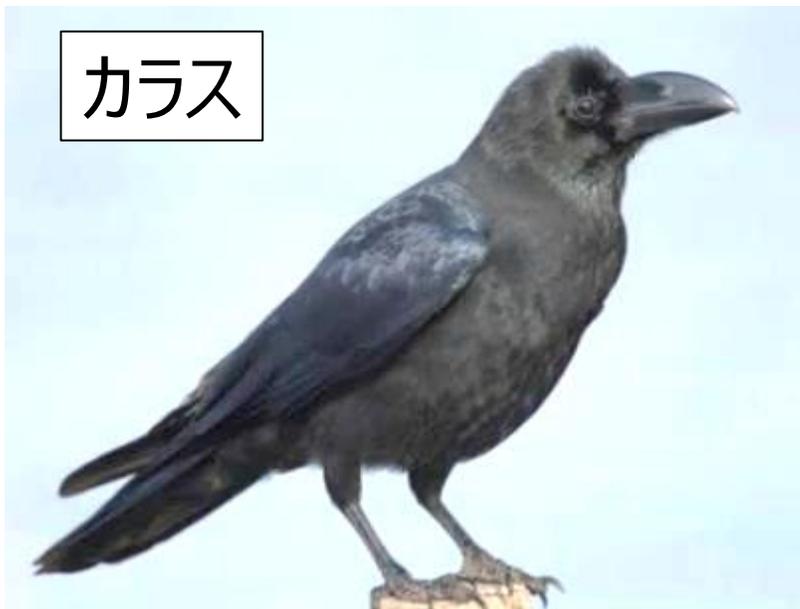
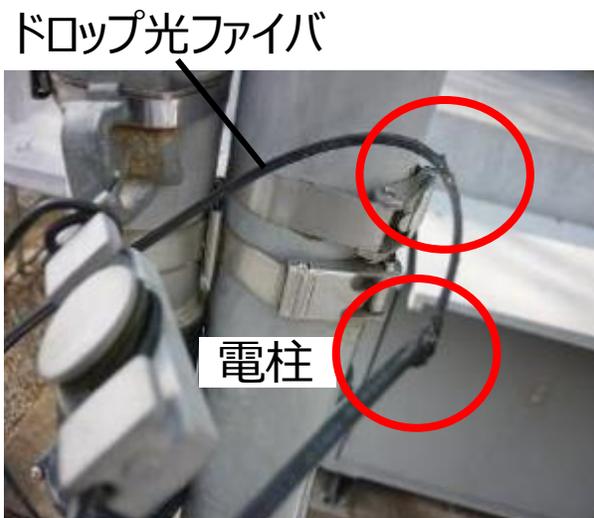
カラスによる被害

巣作りに使用するために細かいケーブルをついばむことで、故障が発生する。
主に、巣作りの時期である3～5月にかけて発生する。

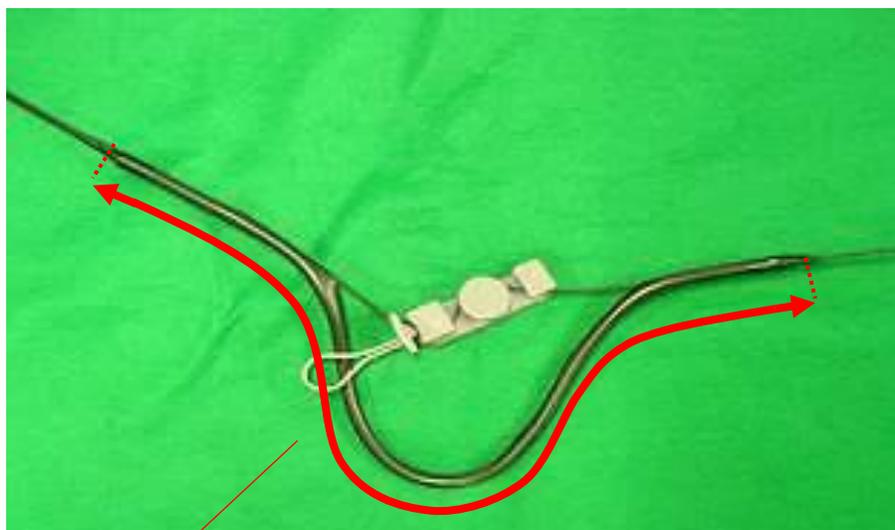
PVC電線防護カバ

PVC電線防護カバを設置しケーブルを防護する。
また、クロージャ近傍は支持線を残す。

■ PVC電線防護カバによる防護

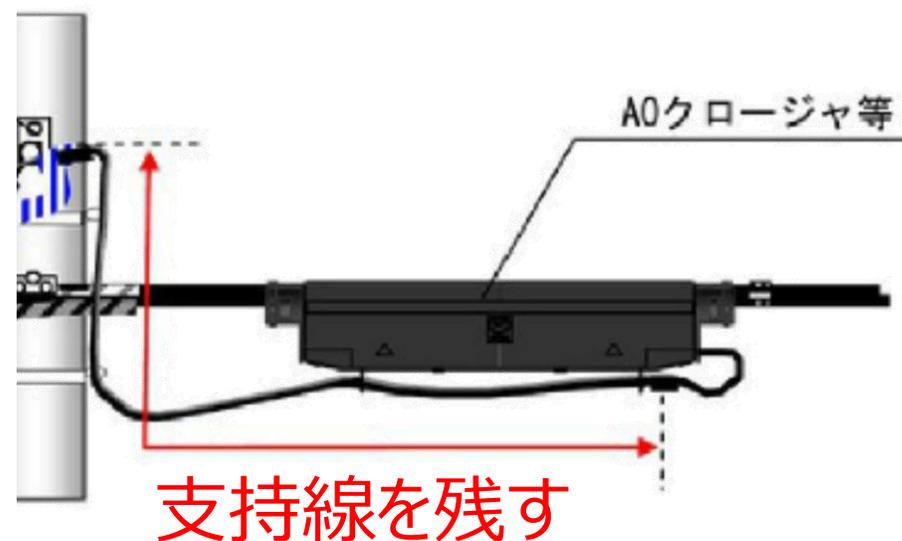
■ クロージャ近傍は支持線を残す

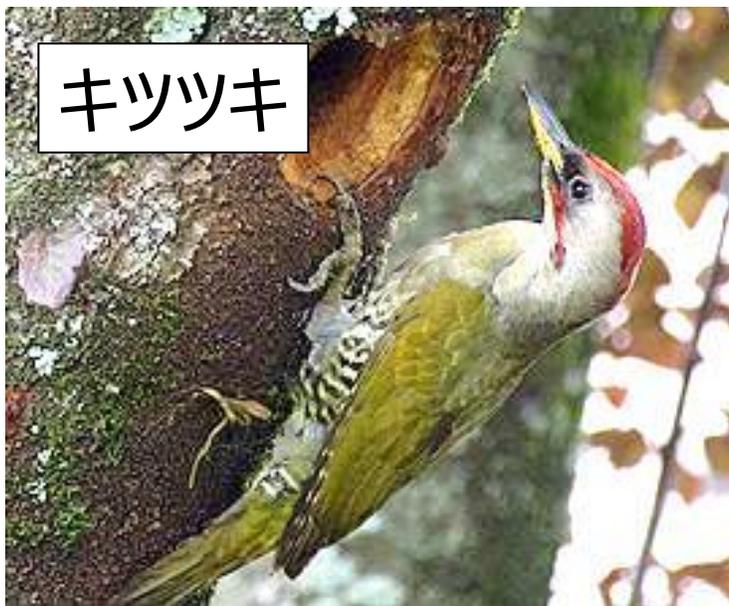
損傷痕

木の幹をつつき中にいる昆虫類を食べる習性がある。
ケーブルをつつくことで、すり鉢状の穴が開き故障が発生する。

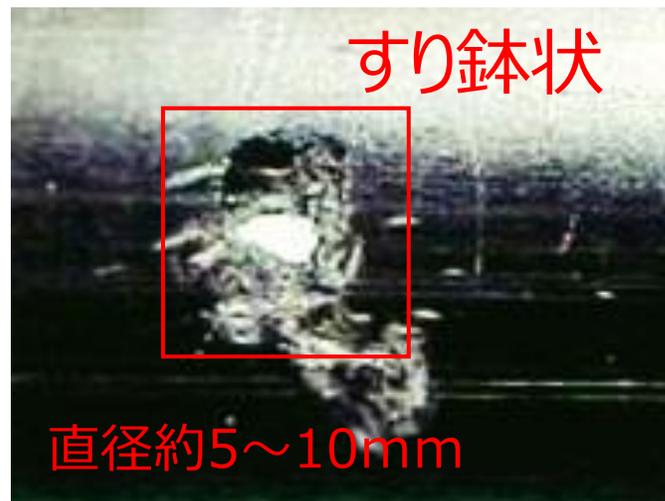
ケーブル外被 表面

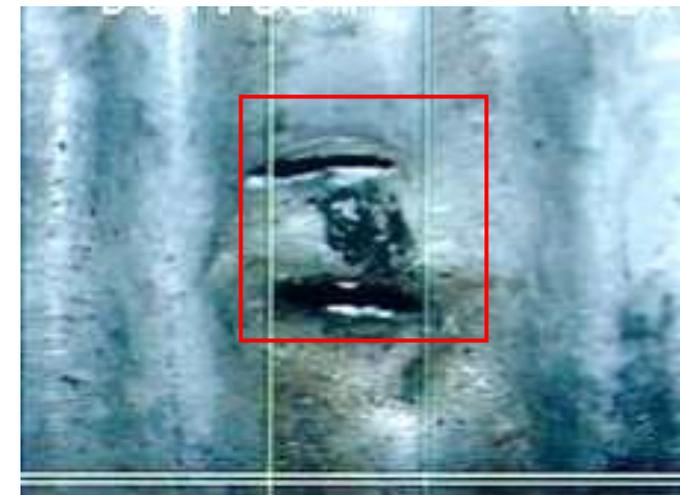
ケーブル外被 裏面

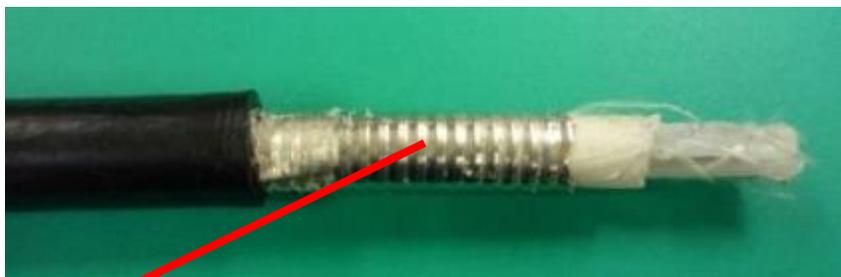
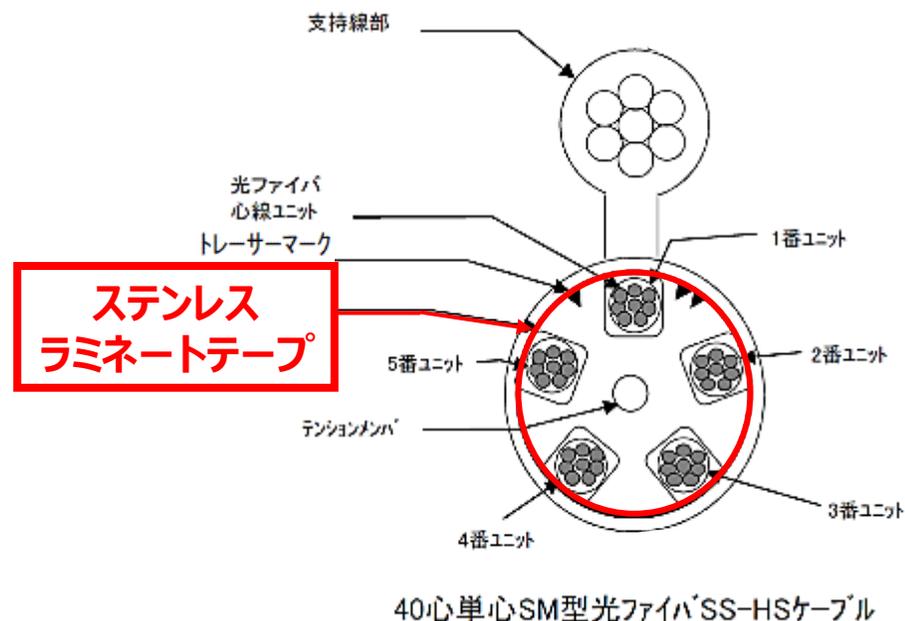
HS※ケーブル

キツツキの行動範囲は広く、特定箇所のみでの対策では不十分。
そのため、HSケーブルへの張替えが有効である。

※High Strength Sheath

ステンレスラミネートテープ

〔ステンステープとプラスチックフィルム
の複合テープ〕

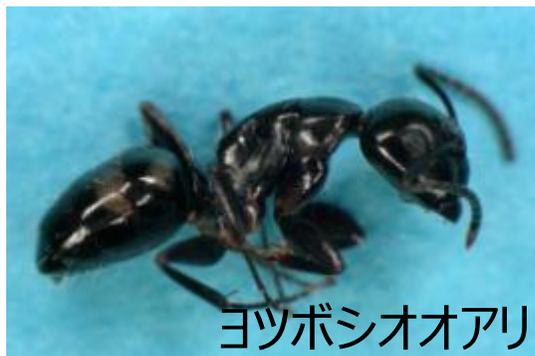
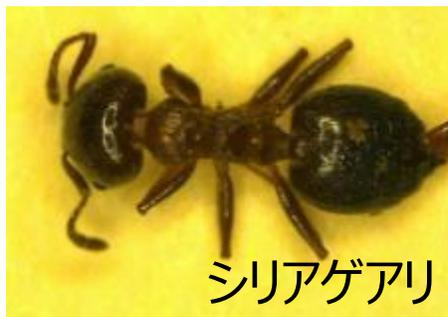
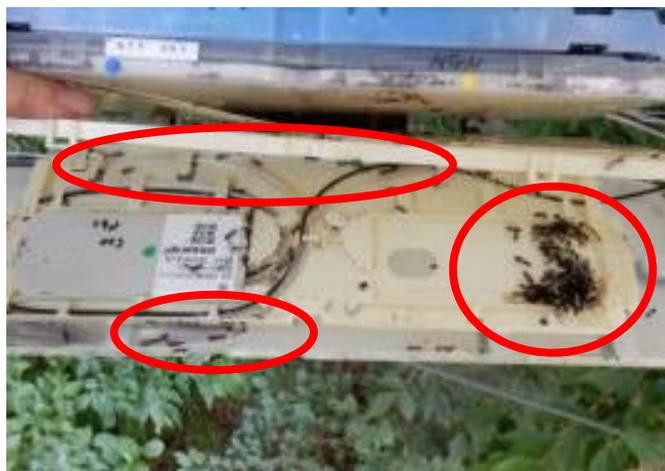
クロージャ内

主に「光クロージャ」や「メタル接続端子かん」に侵入・営巣し故障を引き起こす。

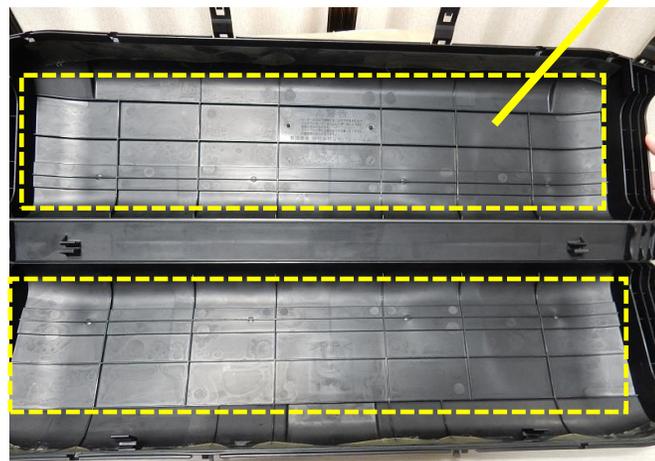
光クロージャ

忌避効果のあるピレスロイド系を主成分とした接触型忌避剤を施した忌避テープによる対策を行う。

忌避テープ

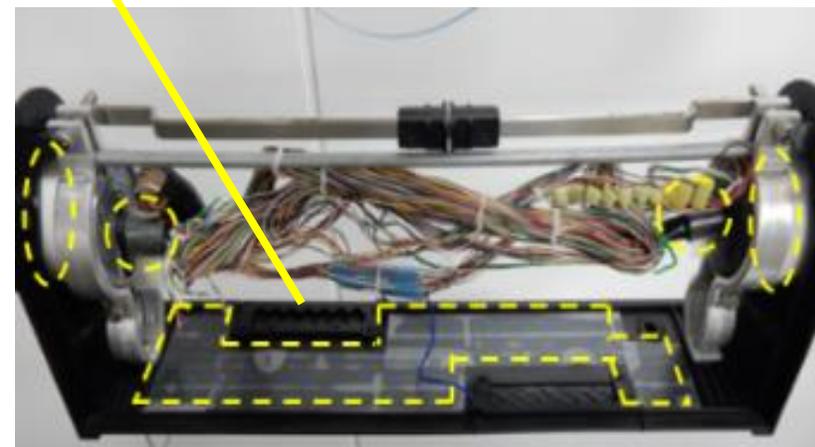
メタル接続端子かん

忌避テープ

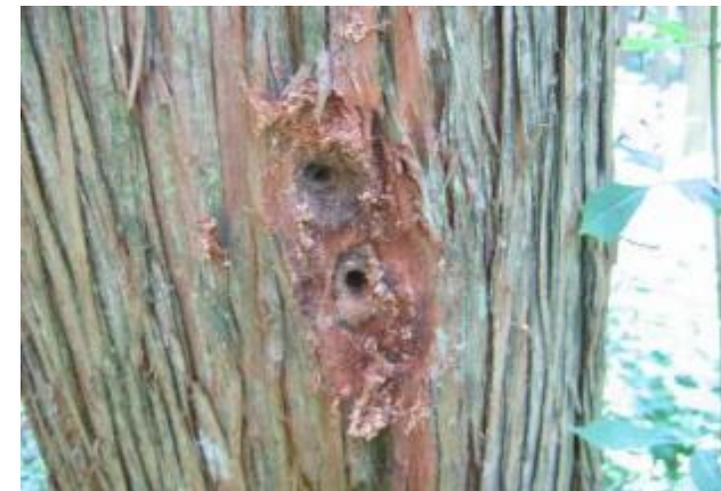
幼虫の穿孔痕

4～5月頃にふ化した幼虫は、地面に接した草木等を摂食して成長する。その後接触した樹木の枝や幹に移動し穿孔(せんこう)しながら成長を続ける。

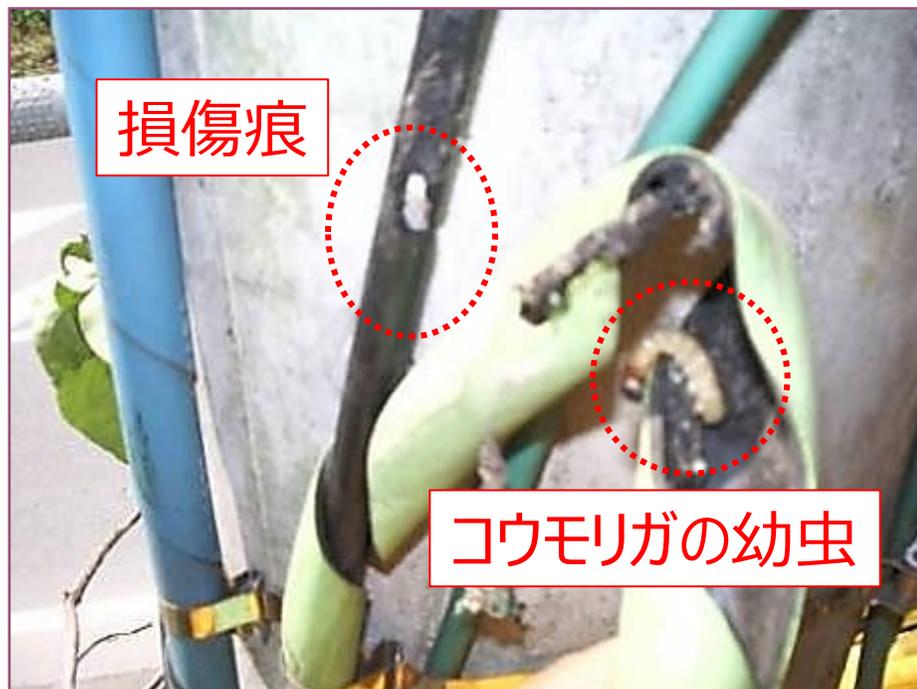
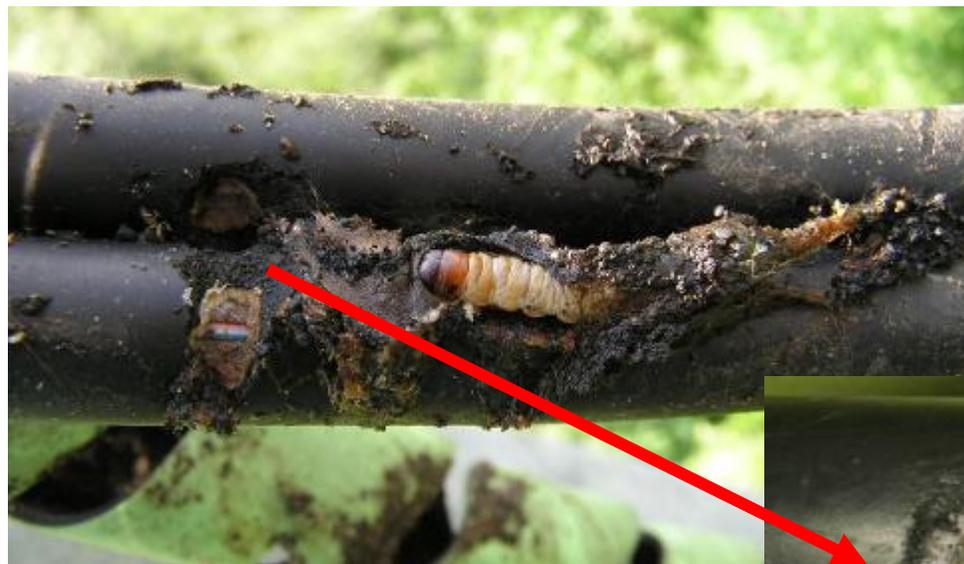
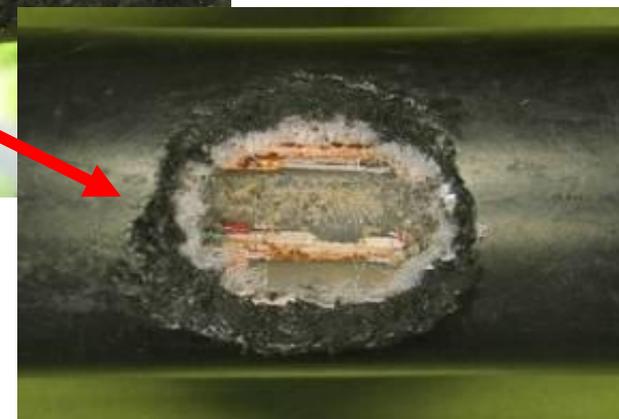
■ 被害事例

接触したケーブルをかじることで故障を引き起こす。
損傷痕が一定の細かな傷であることが特徴。

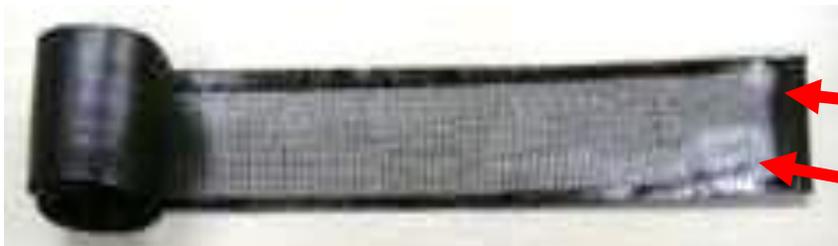
【防リステープ（曲線部に適用）】

防リスシート/防リステープによるケーブルの保護や、
HSケーブルへの張替が有効である。

粘着テープ

ステンレス

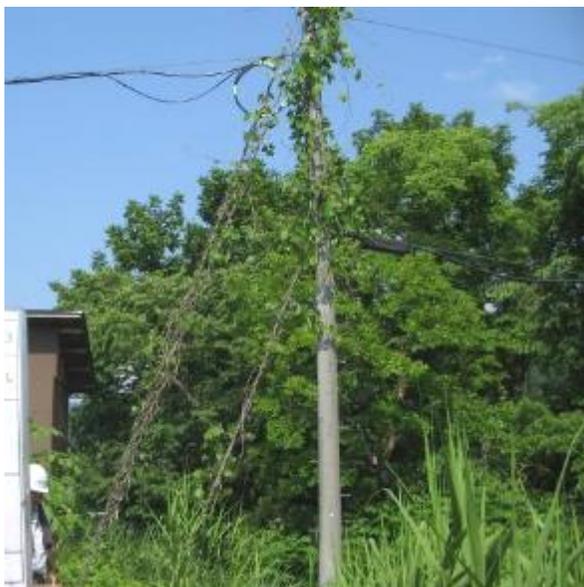
Before

また、ケーブル等に接触している樹木の伐採や、くず返し等を設置し侵入経路を断つことも有効である。

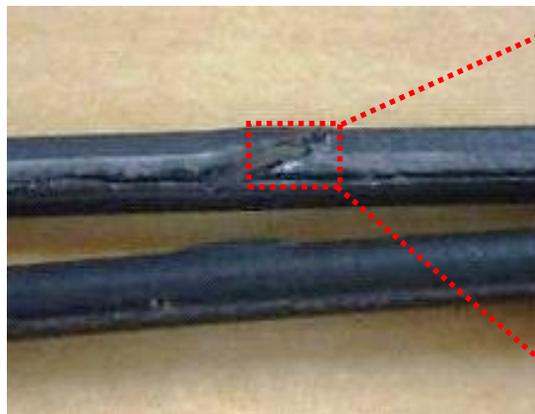
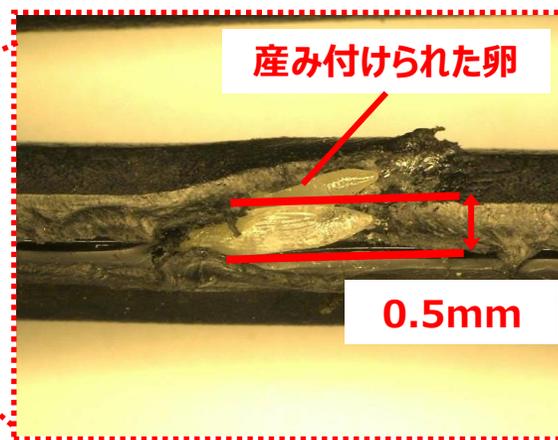
損傷痕

ドロップ光ファイバに産卵し断線故障を引き起こす。

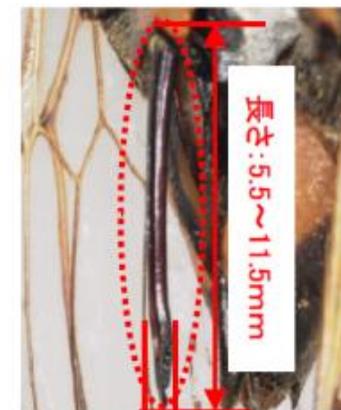
クマゼミの産卵管

短径: 0.4~0.9mm

長径: 0.8~1.1mm

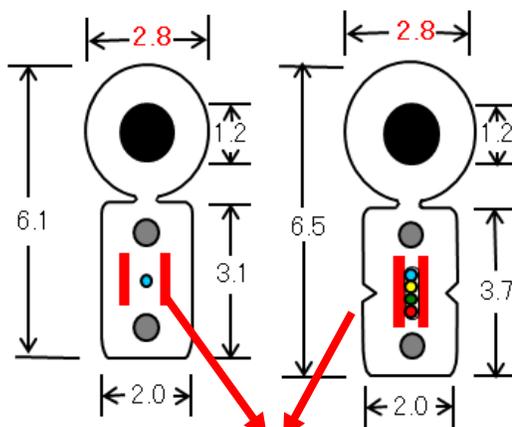
セミ対策を施したドロップ光ファイバが有効である。

光ファイバの両端に防護壁材
SM型IFドロップ光ファイバ「WC※」
※Wall of Cicada measures

クマゼミ耐性のある高強度外被
SM型IFドロップ光ファイバ「VC※」
※V-notch Cicada measures

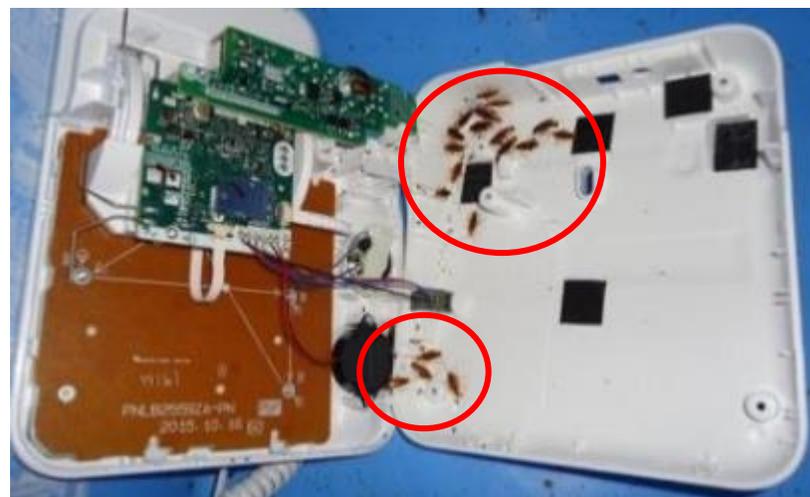
被害電話機

ゴキブリは「電話機」や「ホームゲートウェイ」等の宅内の設備に侵入・営巣し故障を引き起こすことがある。

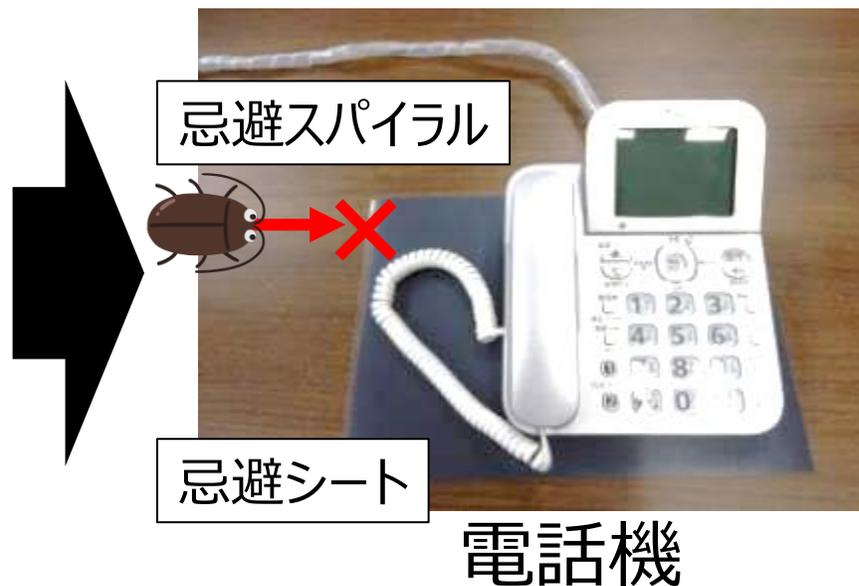
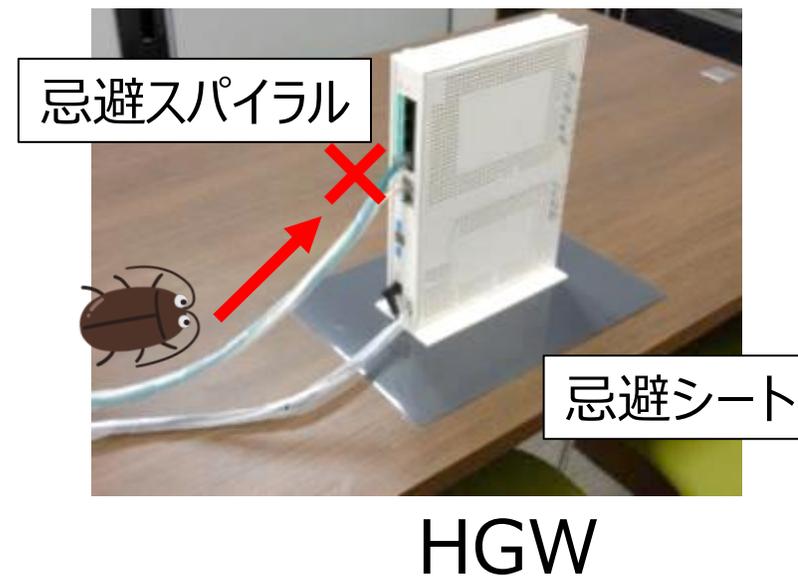
忌避効果のあるピレスロイド系を主成分とした接触型忌避剤を施した忌避シート/スパイラルによる対策を行う。

忌避シート

忌避スパイラル

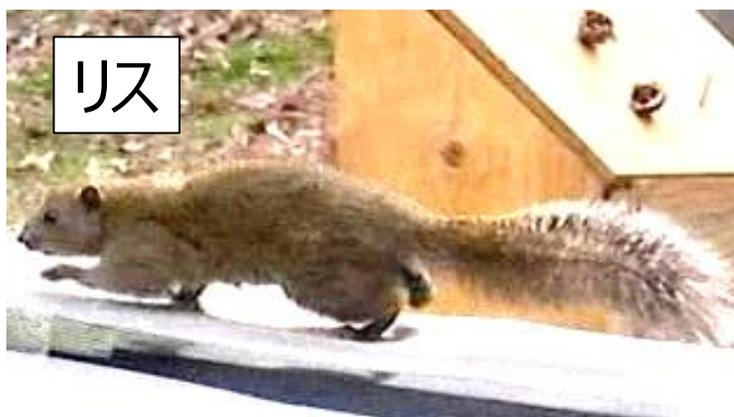
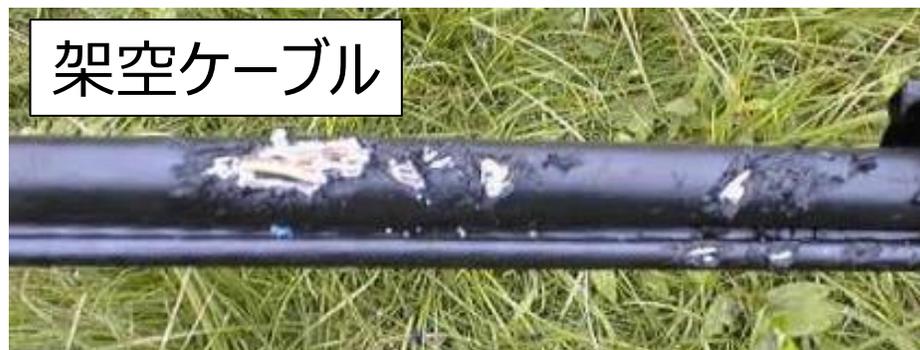
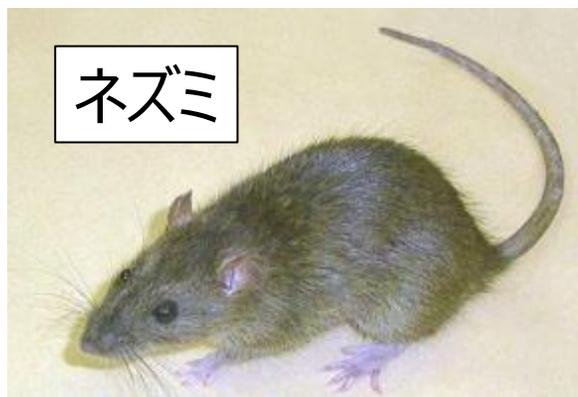
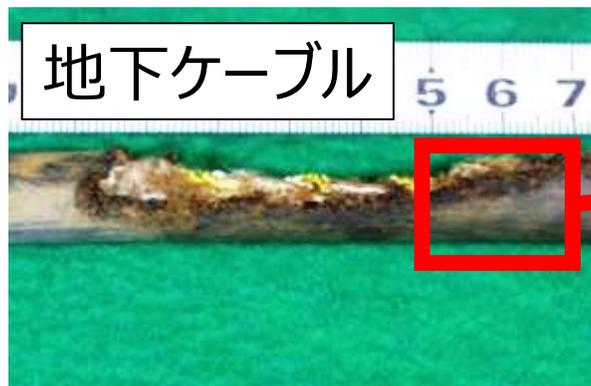
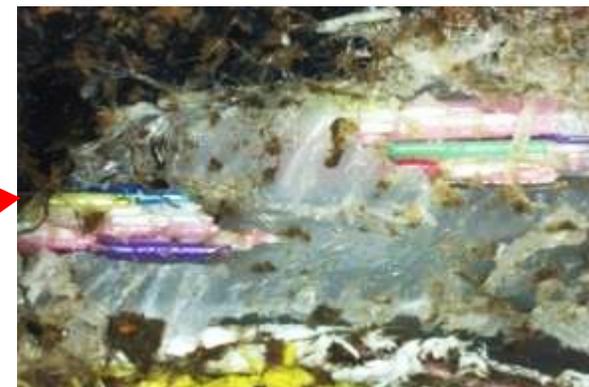
門歯(上顎の前歯)の長さを適正に保つため物をかじり歯を研ぐ習性がある。
これにより、ケーブルを齧ることで故障が発生する。

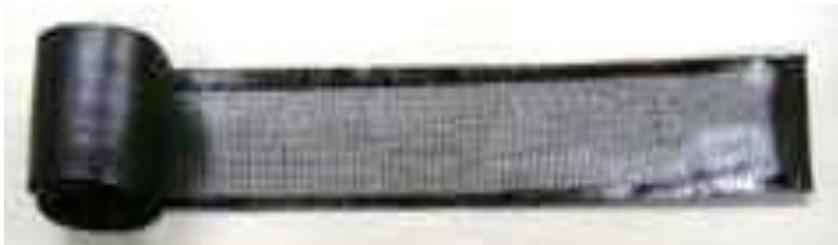
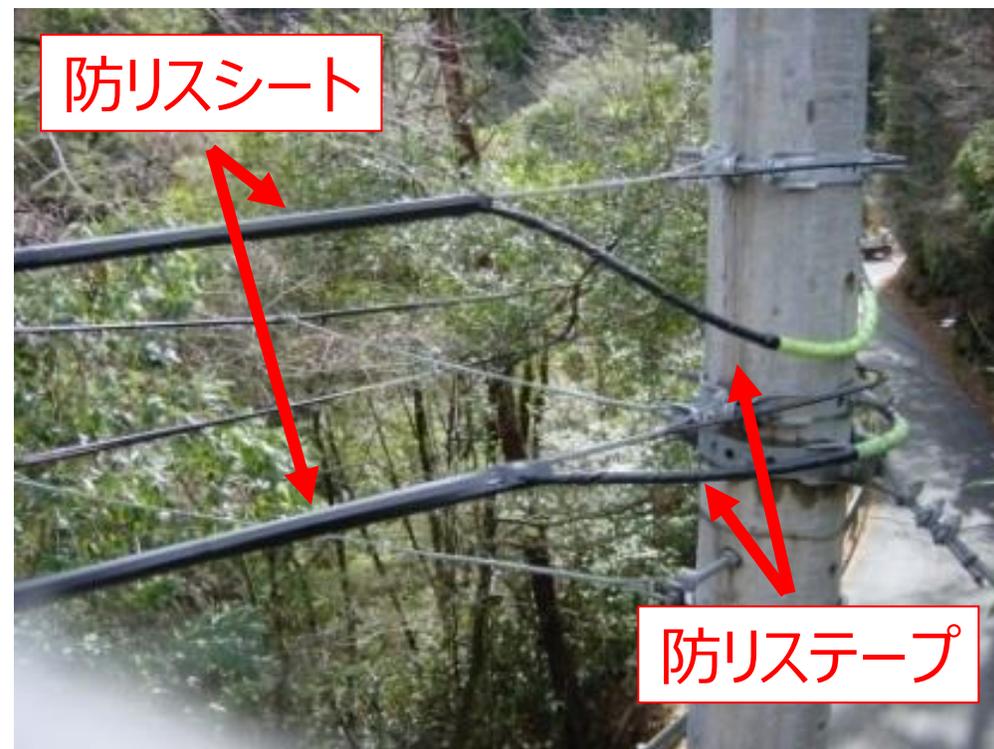
防リスシート/防リステープによるケーブルの保護や、HSケーブルへの張替が有効である。

【防リスシート（直線部に適用）】

【防リステープ（曲線部に適用）】

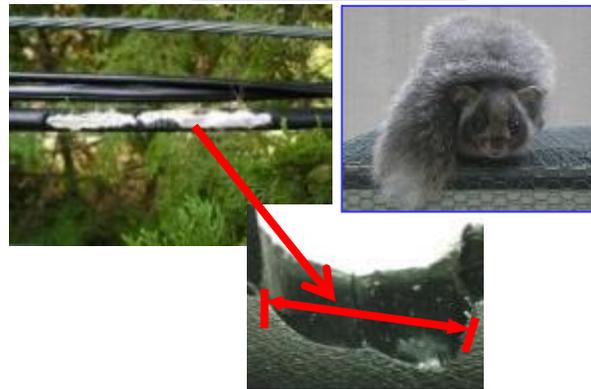
ビデオマイクロスコープ(電子顕微鏡)を用いて損傷痕を観察し、生物特有の「門歯痕」「齧り痕」等から加害生物の推定を行う。

門歯幅：4.20mm

ムササビ	リス	モモンガ	ドブネズミ	クマネズミ	アカネズミ	ハツカネズミ
上	4.0	3.0	2.0	2.0	1.7	1.0	0.7
下	3.0	3.0	2.5	2.0	1.7	1.5	0.7

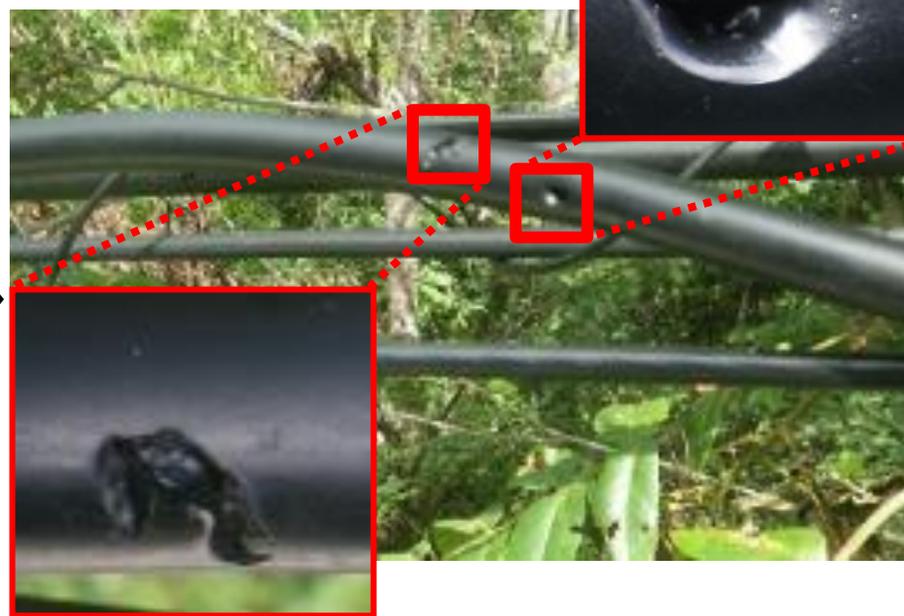
損傷痕

木に登り枝をたぐり寄せながら木の実等を食べる際に、ケーブルに爪が引っ掛かり外被が損傷する事例が発生した。

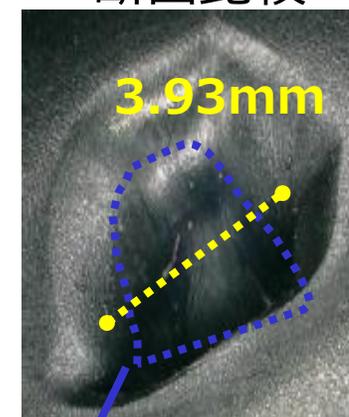
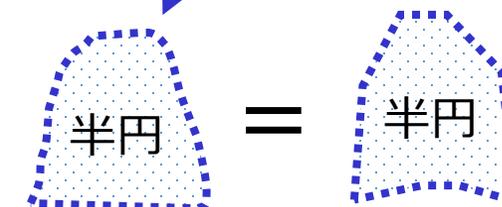
損傷痕サイズと熊の爪の断面比較

損傷痕サイズ = クマの爪の断面

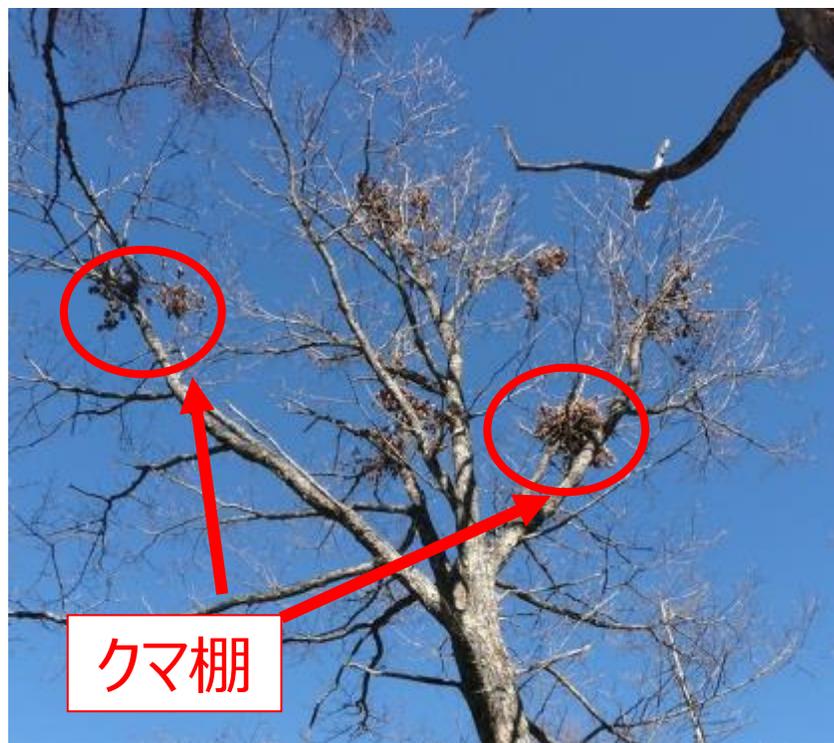
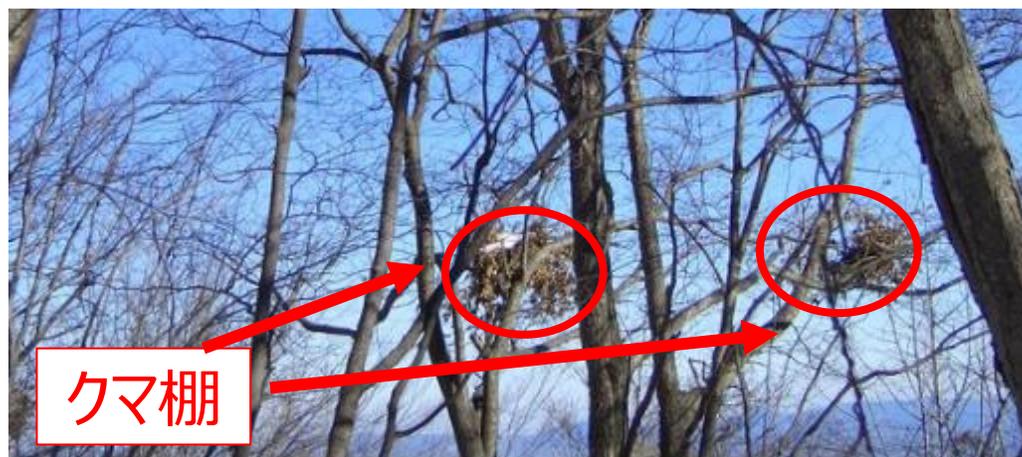
ケーブルに近接している樹木を伐採し、クマとの離隔を取ることが有効である。

クマは樹上の実を食べるため木を登り、実のついた枝を折りたくり寄せながら採食する。実を食べ終わった枝は自分の体の下に敷くことで、クマ棚ができる。

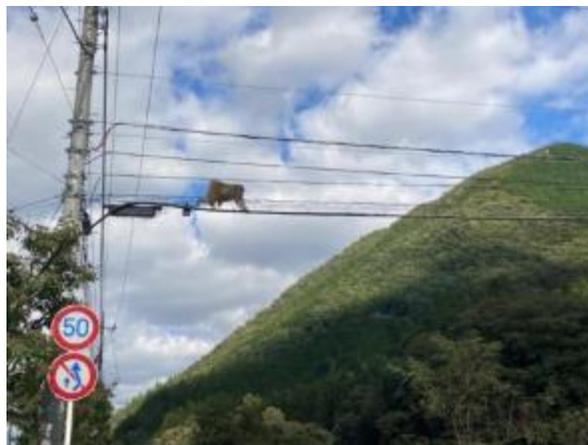
ケーブルを渡るサル

サルが通信ケーブルや電柱を渡って田畑へ侵入し、農作物を荒らす事例が発生。

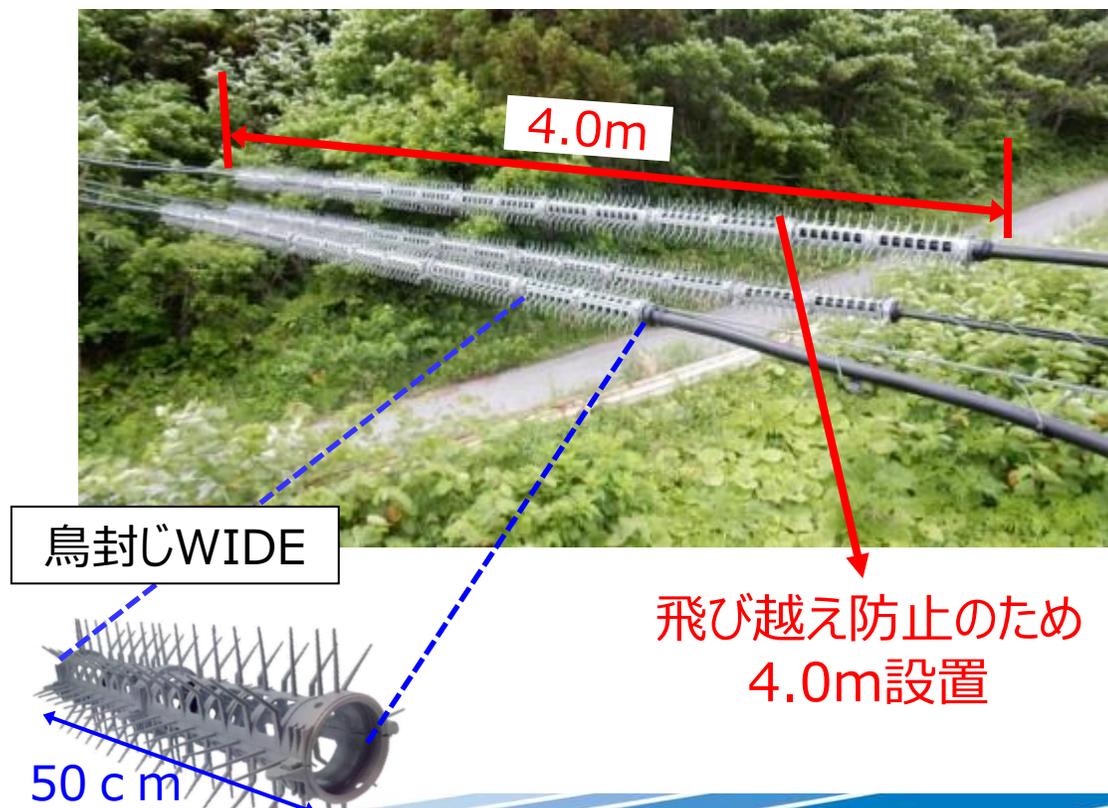
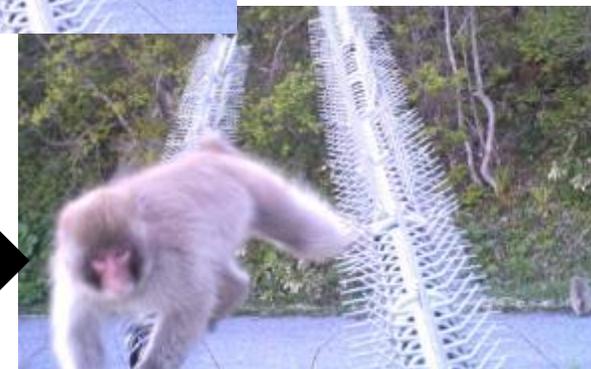
鳥害対策品「鳥封じWIDE」を活用したケーブル渡り対策品を作成。
対策により、サルが落下しそうになりケーブルを渡ることを諦める様子を確認した。

対策品が回転し、
落ちそうになり引き返す

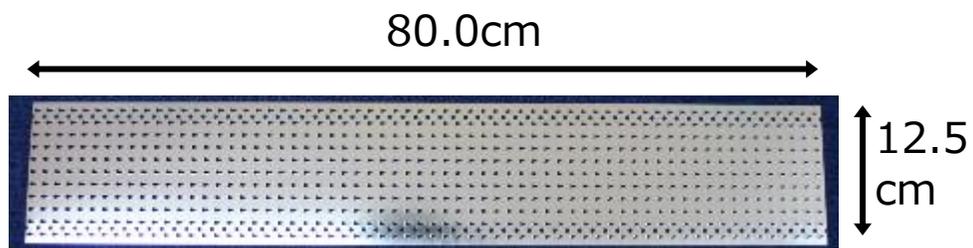
【有刺鉄板】

材質：ステンレス
厚さ：0.2mm
山の高さ：6mm

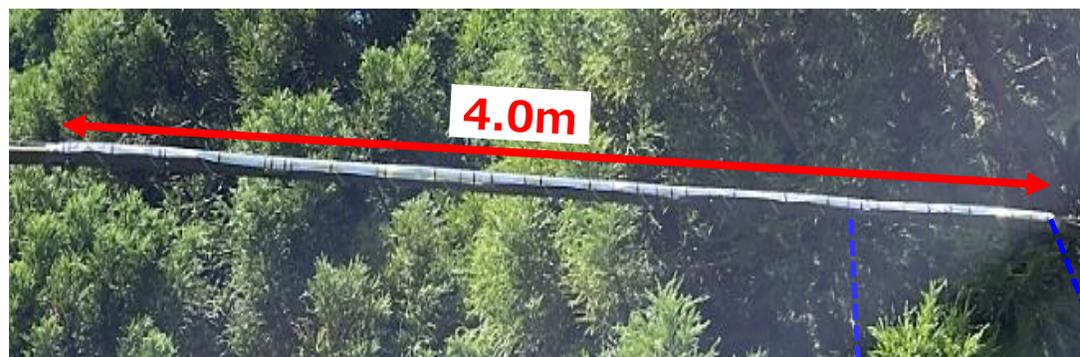
ケーブルの上面に添うように
4.0m設置する

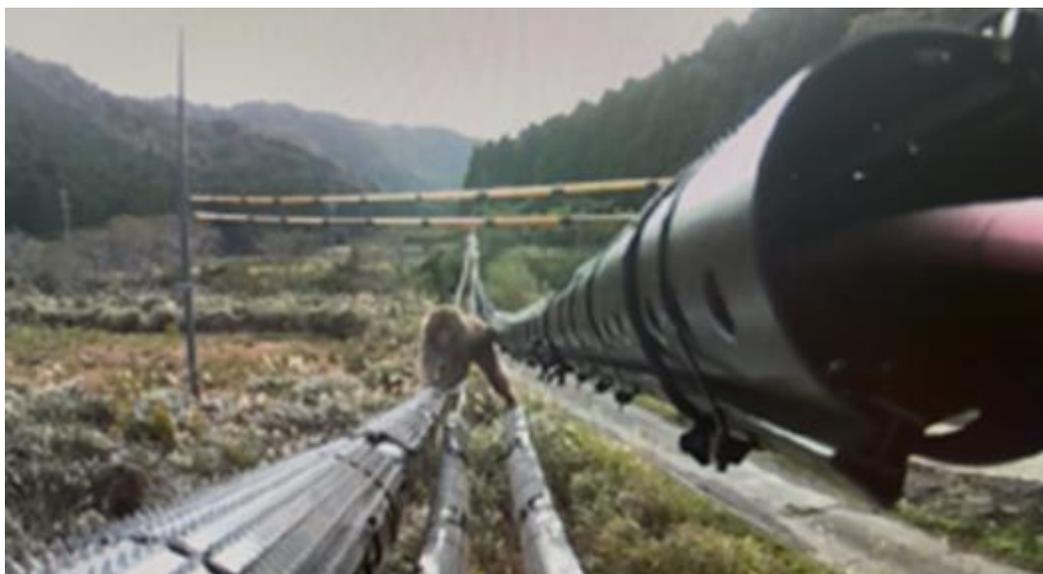
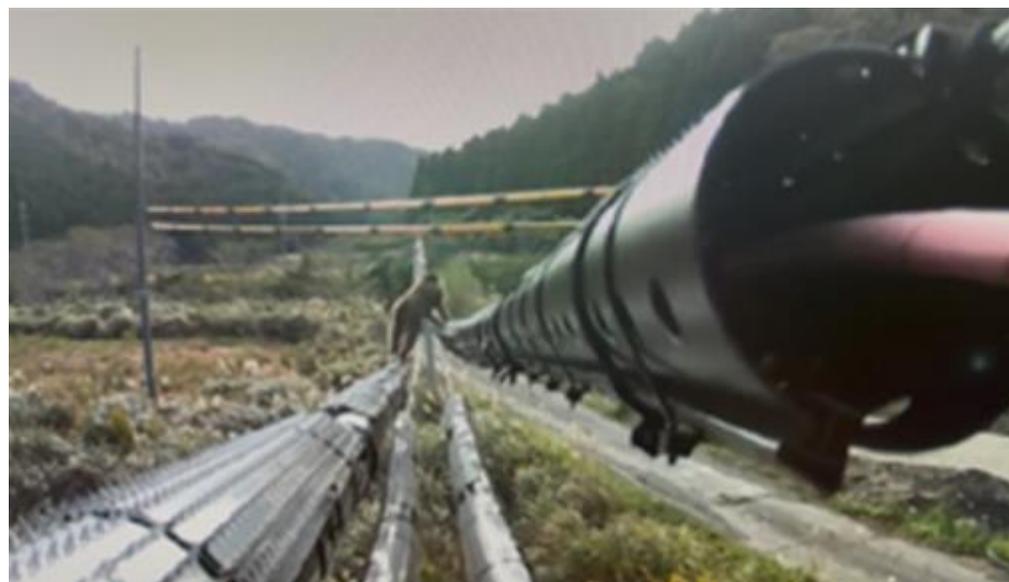
有刺鉄板の刺激を嫌がりサルがケーブルを渡るのをあきらめる様子を確認した。

有刺鉄板を触って
渡るのをあきらめて引き返す

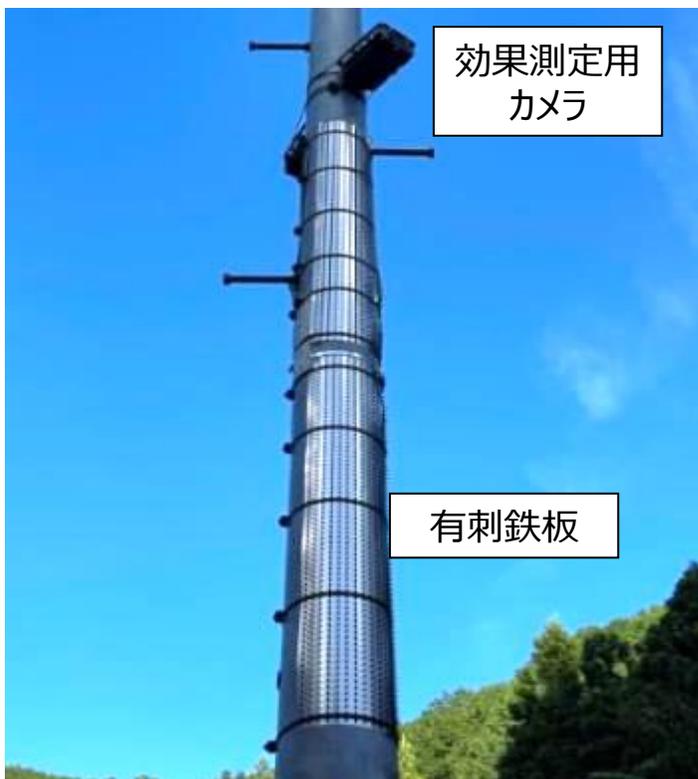
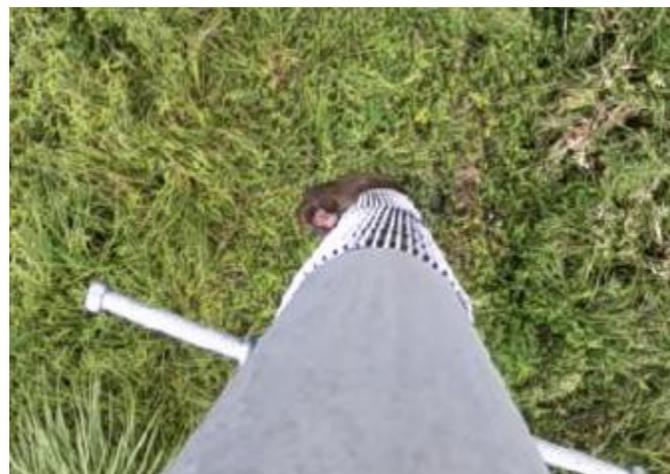
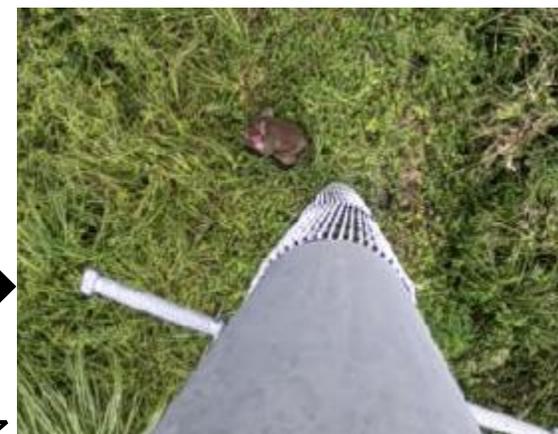
有刺鉄板を電柱に巻きつけるように設置することで電柱昇降対策を行った。
サルが有刺鉄板を触り、電柱を登るのをあきらめる姿を確認した。

有刺鉄板を触って
登るのをあきらめて電柱を降りる
