IXと100Gbit Ethernet

-運用を想定した場合に気になる点について-

株式会社インターネットイニシアティブ
大内宗徳

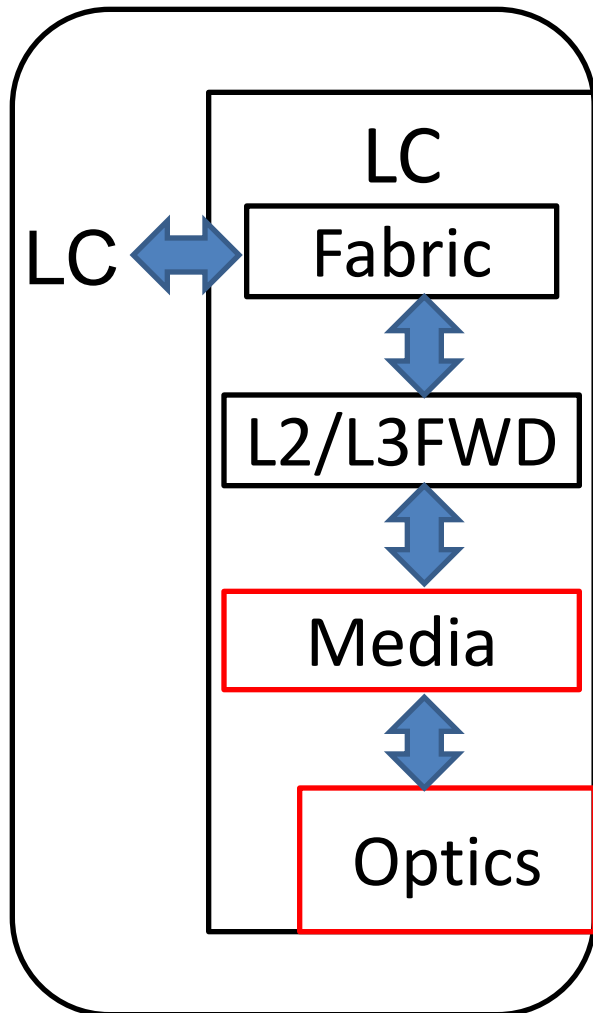
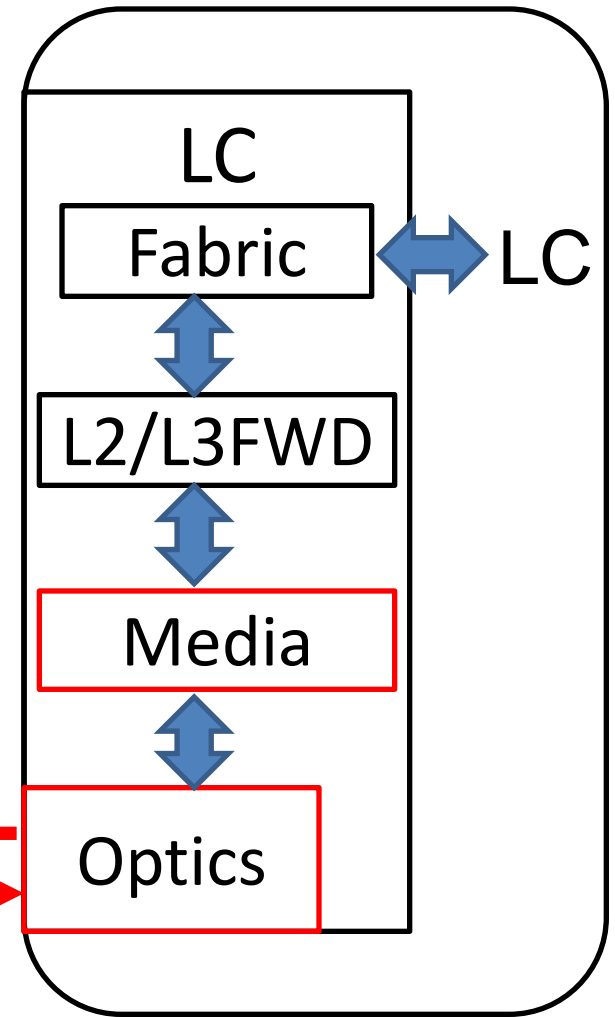
100GEの特徴に基づく障害切り分け

ルータ/スイッチ

障害ポイント

- 回線
- Optics
- LCのASIC
- LCのメモリ
- その他

MLD

(Multi Lane Distribution)

WDM/ファイバ多重

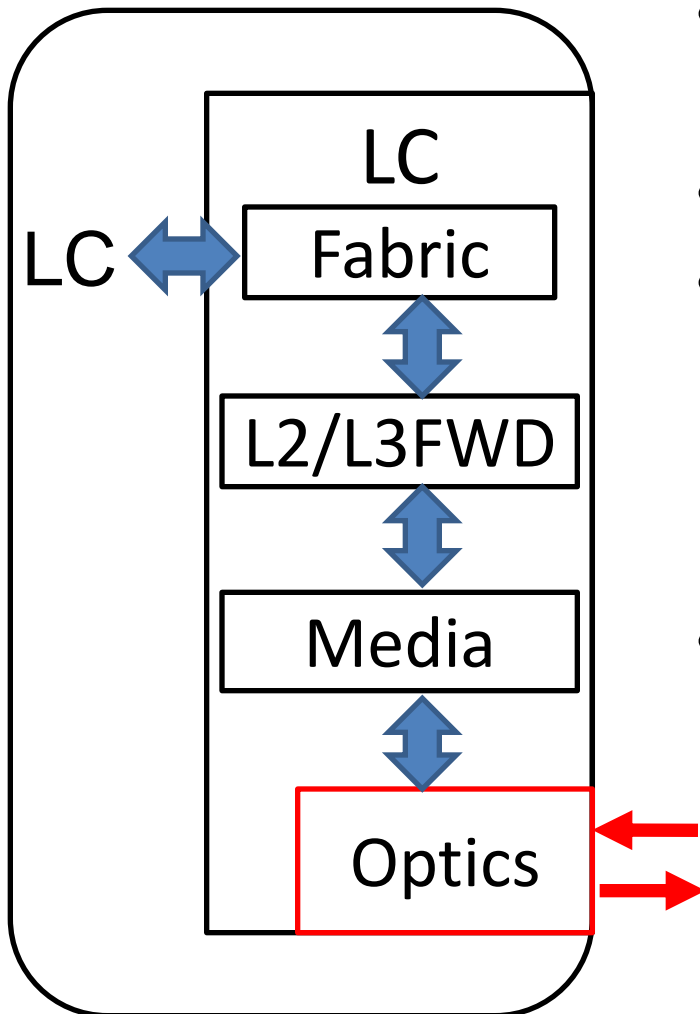
回線/Optics障害 送受光レベルでの切り分け

- 切り分けのために
 - 受光レベル測定が必要
- 一方100GBASE-LR4は4波長WDM
- 普通のパワーメータを使うと
 - 4波合計の受光レベルのみ測定
 - 波長毎に受光レベルの確認ができない！
- 対応方法
 - 波長毎測定可能なパワーメータ
 - CFPの波長単位の受光レベル測定機能

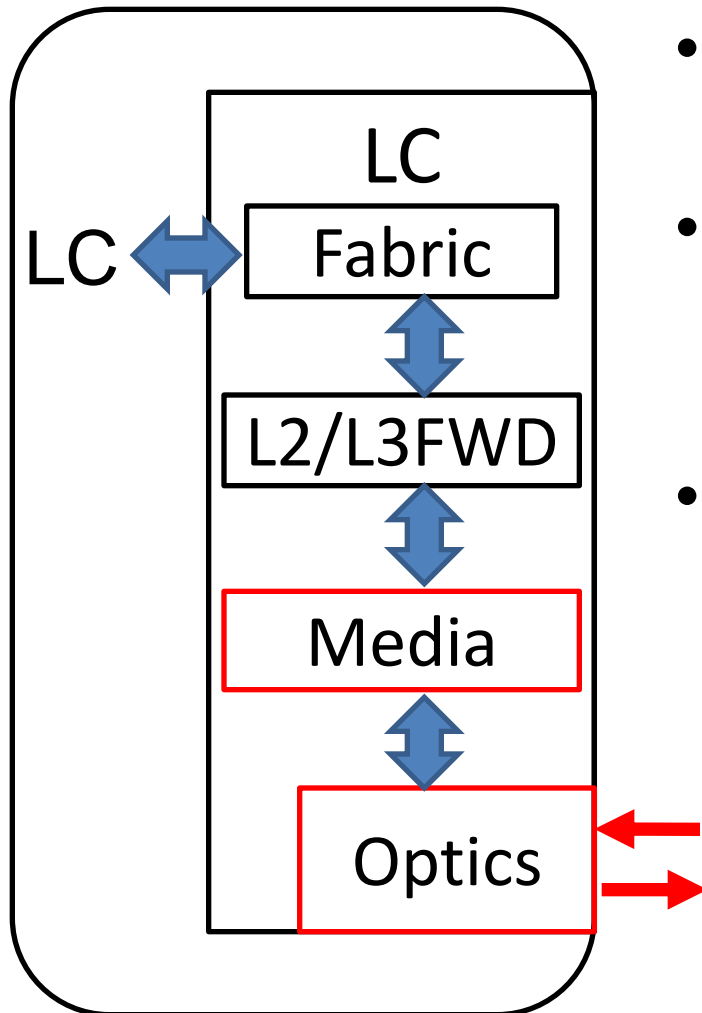
回線/Optics/LCのASIC障害 パケットロスがある場合

- 切り分けのためには
 - EthernetのCRCエラーの有無
- 100GEでは複数経路で伝送
 - 各経路のエラー監視ができないと障害切り分けが困難…
- 対応方法
 - 100GEでは仮想レーン単位でビットエラー発生を監視する機能が
 - BIP(Bit Interleaved Parity)
 - 詳細は次のスライドで…

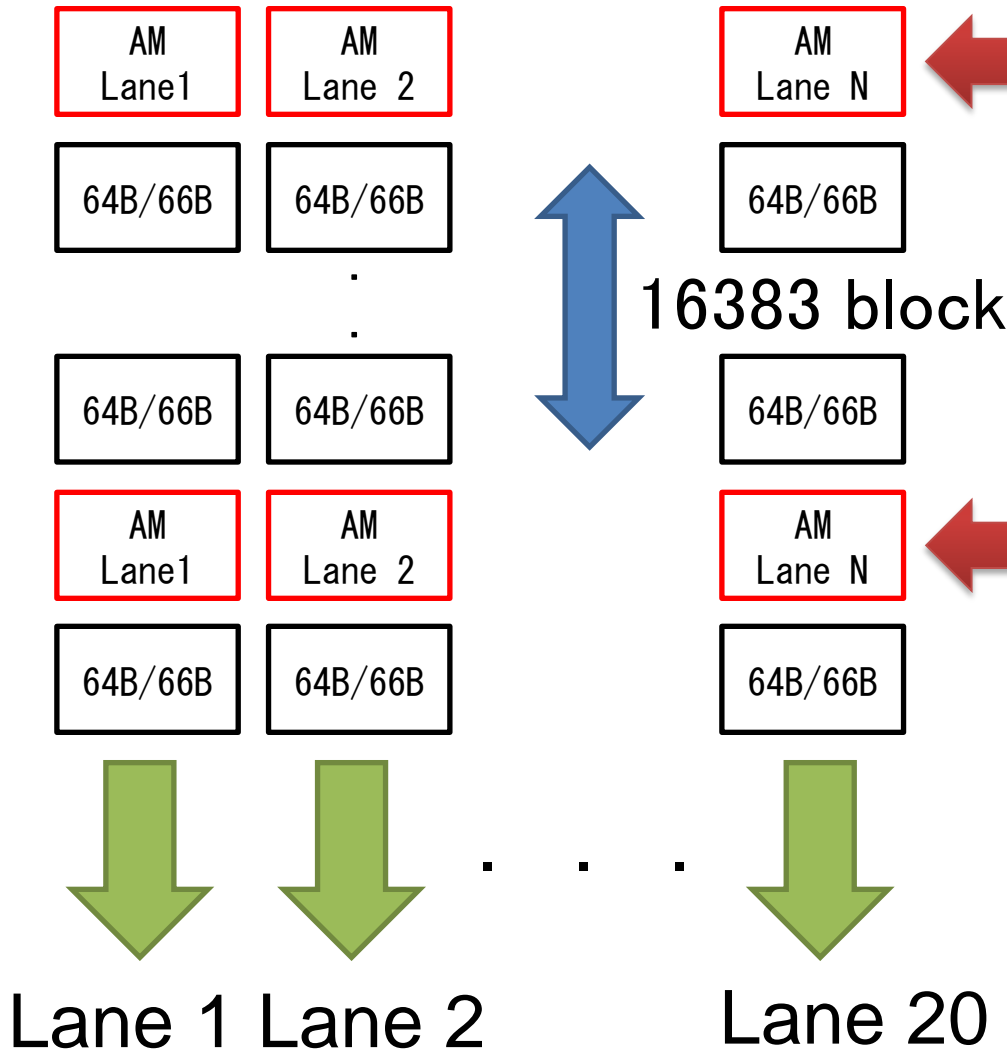
アライメントマーカ―(AM)

TX側とRX側のレーン対応関係を伝えるため、データ送信を一時やめてアライメントマーカ―を全レーンに同時に挿入

AMの役割

- RX側でレーン対応関係の判別
- レーン毎の到着時間のズレ (Skew)の吸収

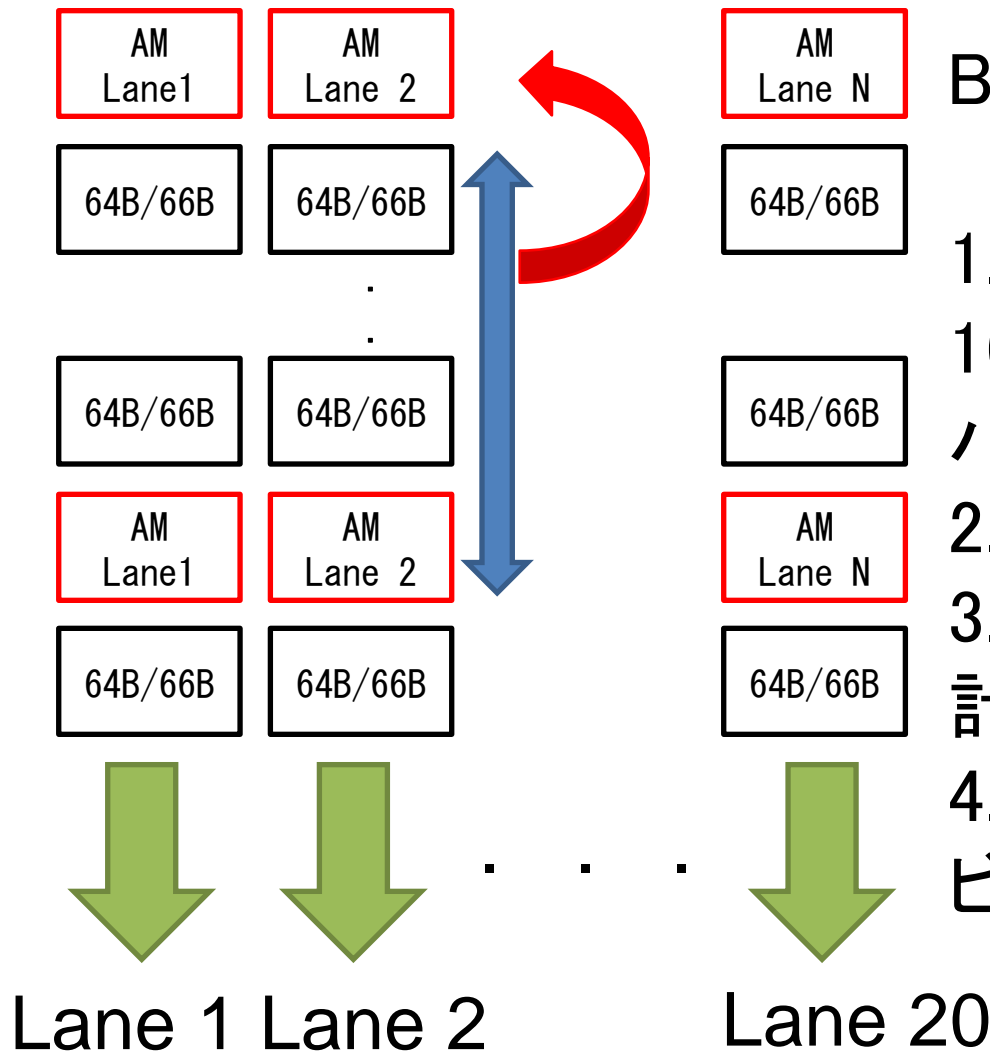
BIP(Bit Interleaved Parity)

BIPの仕組み概要

1. 送信側でレーン単位で16383+1ブロックのデータのパリティを計算
2. AMにパリティを埋め送信
3. 受信側で同様にパリティ計算し、AMのパリティと比較
4. 異なればそのレーンでビットエラー発生をカウント

- 可変アッテネータを入れ信号を劣化させた場合の試験
- 5レーンでBIPエラーが発生
- 1波長で正常に受信が出来なくなっている可能性を示す
