IXと100Gbit Ethernet

インターネットマルチフィード株式会社

100G-IX共同実験

- 複数の100G機器ベンダと、
ISP運用者とともに、
 - 100Gb スイッチとルータの相互接続性
 - 100Gb IXサービスの運用
 を確認する。
- 課題があれば、解決方法を探る。

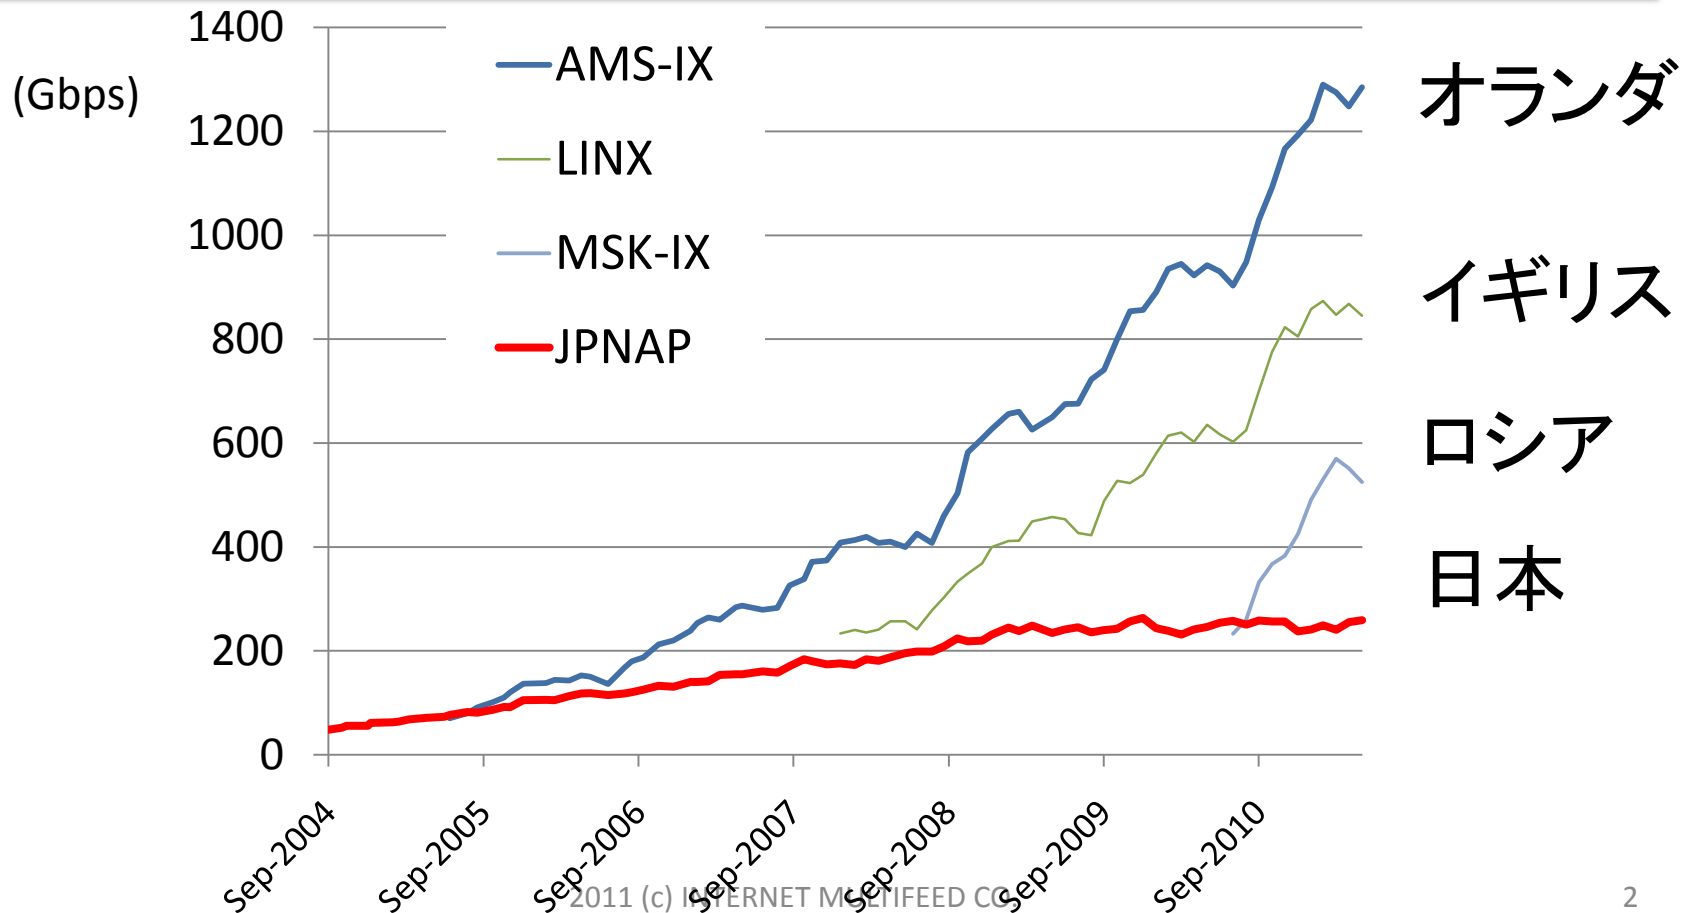
IXの現状：日本と世界の違い

- 日本のIXトラフィックは、他地域のIXトラフィックの伸びと比較して、かなり低い伸び率

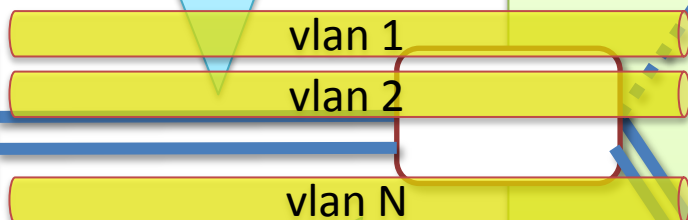
- LAGにおける負荷分散
- ・トラフィックが偏らないか？

- VLAN

- ・ちゃんと疎通するか
- ・VLAN間フレーム漏れはないか？

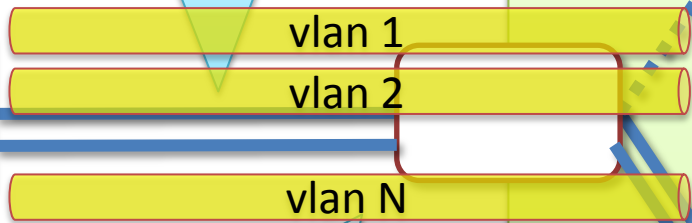
● LAGにおける負荷分散
 ・トラフィックが偏らないか？

● VLAN
 ・ちゃんと疎通するか
 ・VLAN間フレーム漏れはないか？

主な確認事項		MLXe-4(L3) MLXe-8(L2)	CRS-3	T1600
バランス 動作	デ フ オ ル ト	hash範囲	L4 hash	L3 hash	L3 hash
		Traffic 挙動	バランス	偏る	偏る
	追加設定		—	L4 hash (cef load-balancing fields L4)	L4 hash
				バランス	バランス

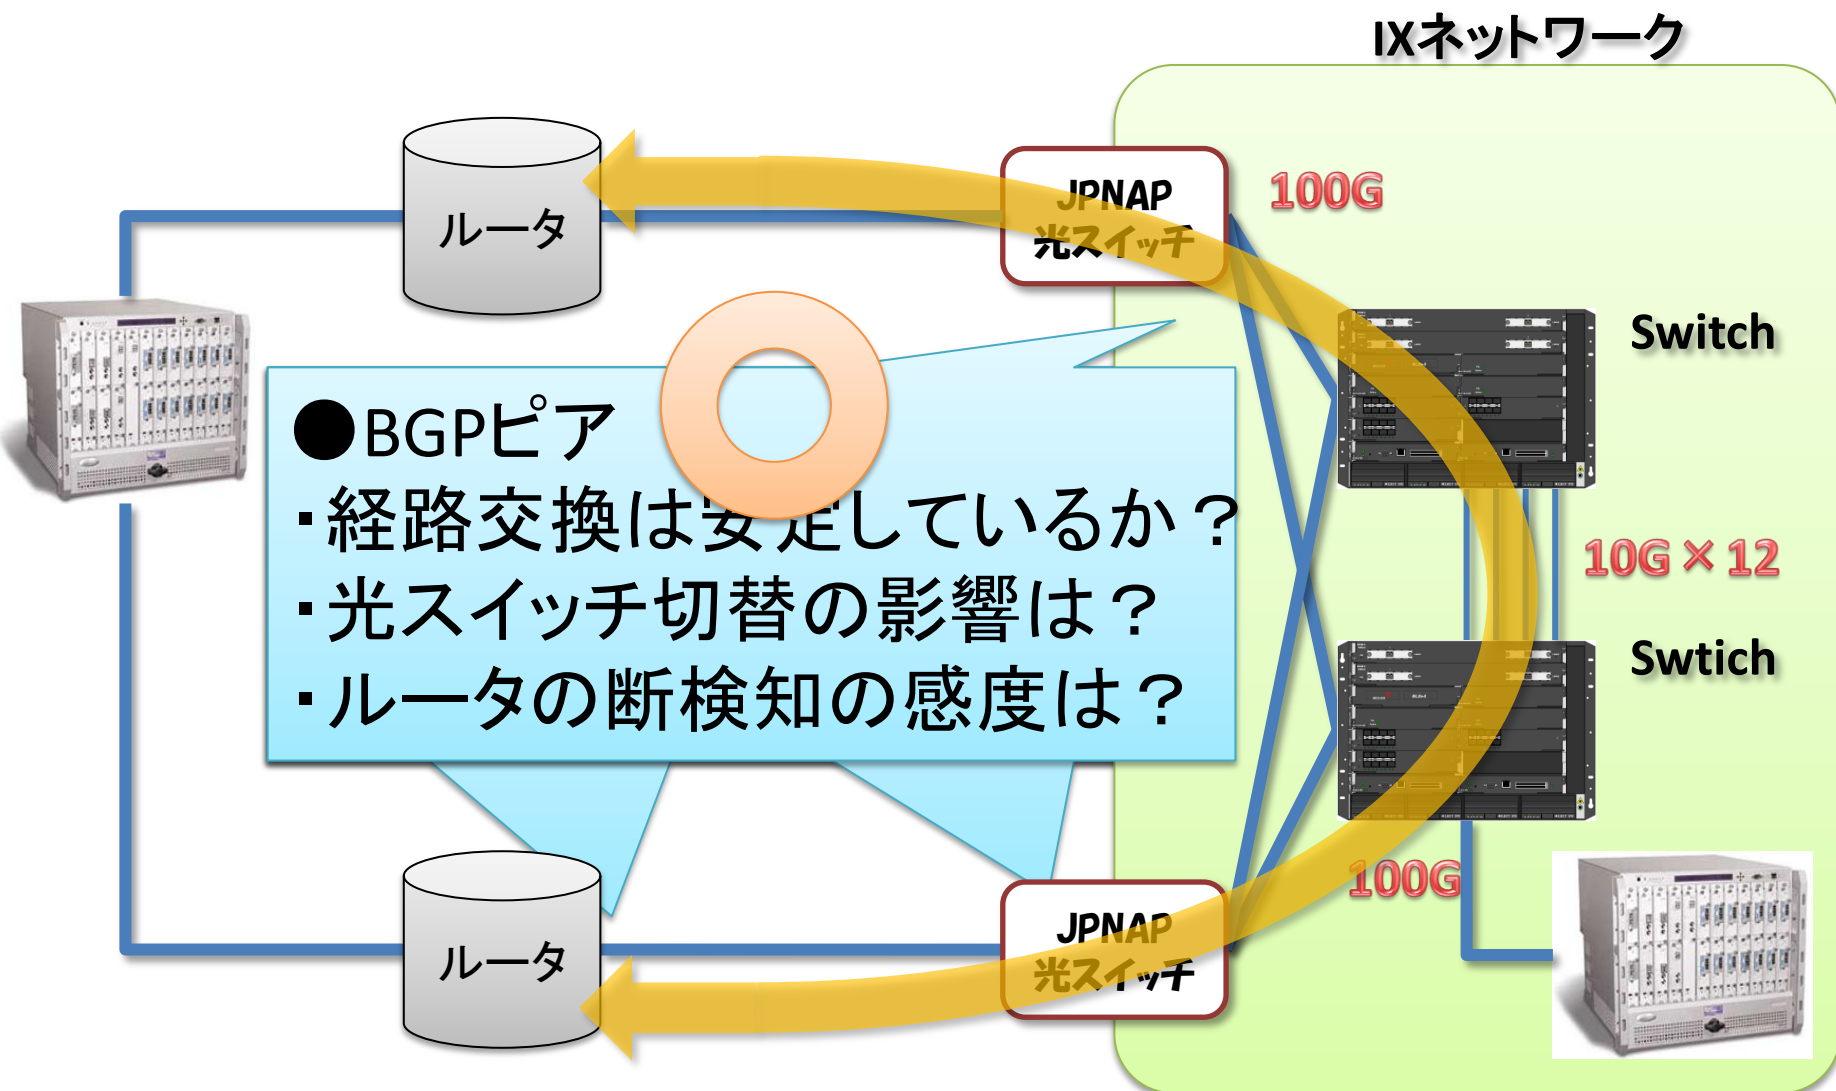
3. BGPピアリングとトラフィック処理性能

4. パフォーマンス
