高速光ファイバ通信における ”反射減衰量”の影響を徹底解析！ 反射による通信エラーを解決します。

NTTアドバンステクノロジー株式会社 藤原 稔 (jin.Fujiwara@ntt-at.co.jp)

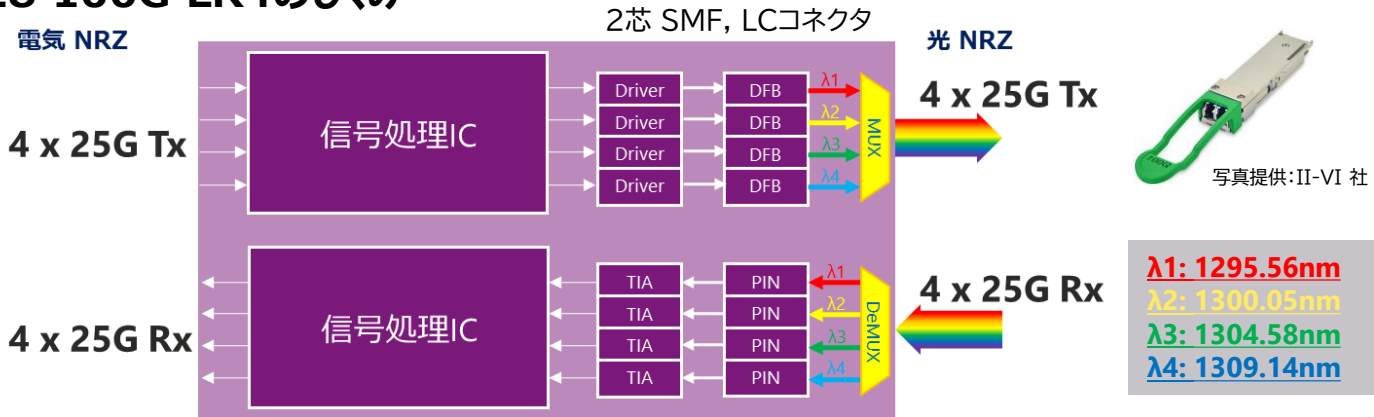
◆ QSFP28 100G LR4のしくみ

100Gの中身は25Gを4レーン多重 ⇒ 光学特性は**25Gの1レーン**について規定

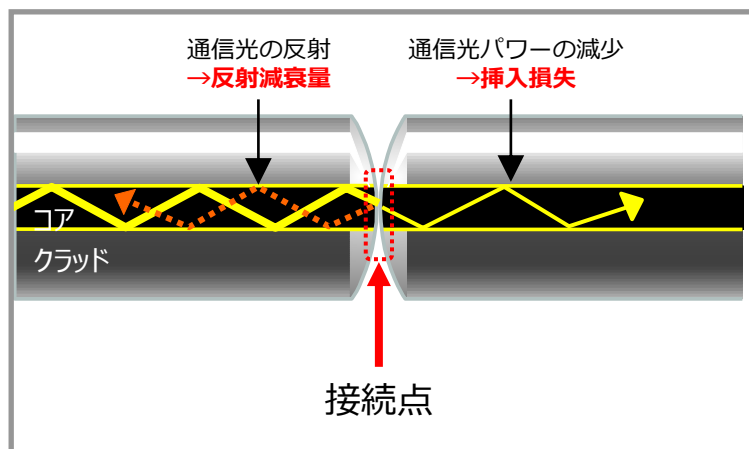
◆ 光コネクタ接続点における光信号透過イメージ

「挿入損失」・・・接続箇所では**失われた光の強さ(量)**

「反射減衰量」・・・接続箇所では**反射した光の強さ(量)**

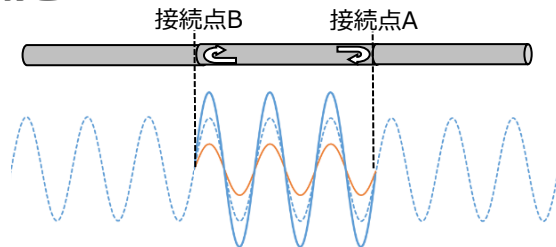
多重反射とは

①接続点Aで送信光が反射

②接続点Aで反射した光が、手前の別の接続点Bでさらに反射

この①と②が繰り返されることにより、光が反射し続ける現象を**多重反射**と呼ぶ。

多重反射が発生することで、**送信光の波に干渉**がおり、**波形の劣化**が発生。

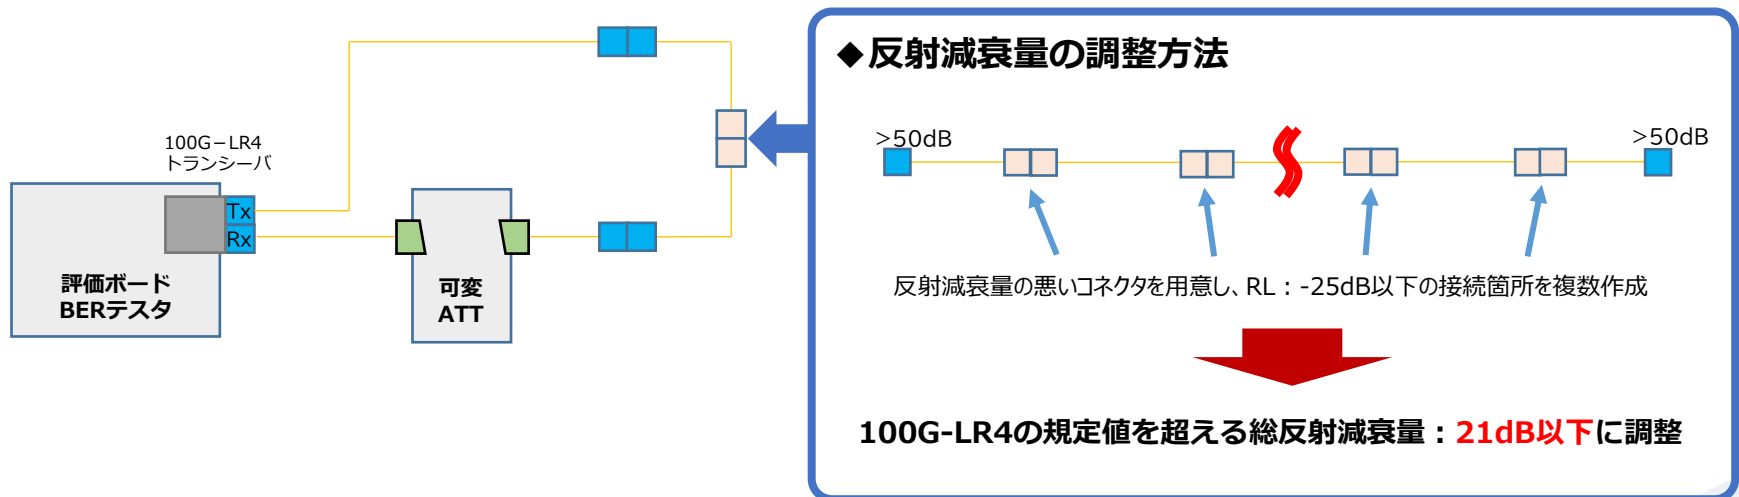
検証環境接続構成

- ① 100G-LR4環境に反射減衰量の悪い接続箇所を複数挿入し、多重反射を発生。
- ② その状態で、アイパターンとBERを計測

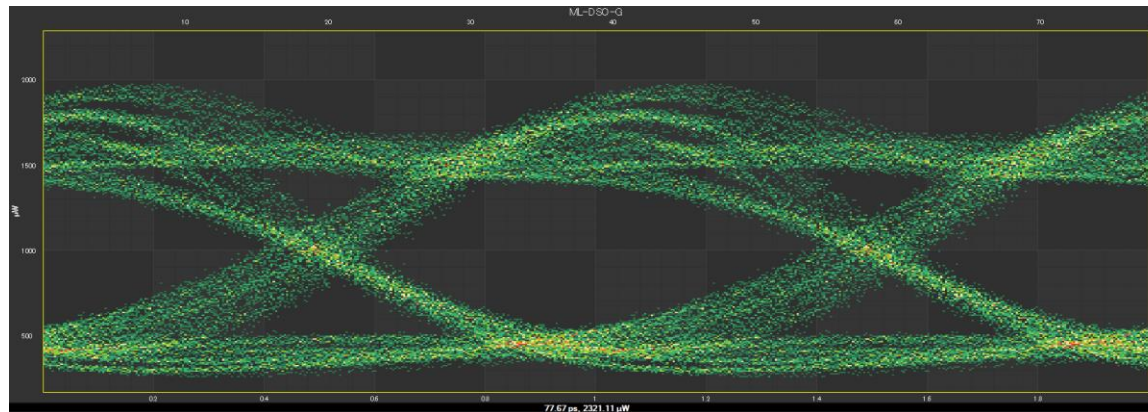
◆ 平常時のアイパターン

多重反射発生時には、波形の劣化が発生していることを確認。

乱れた波形により"目の開き"が狭くなることで**信号の誤認**、波形の交差部の重なりが太くなることで**ジッタ揺らぎ**を引き起こし、その結果BERの劣化に繋がっていく。

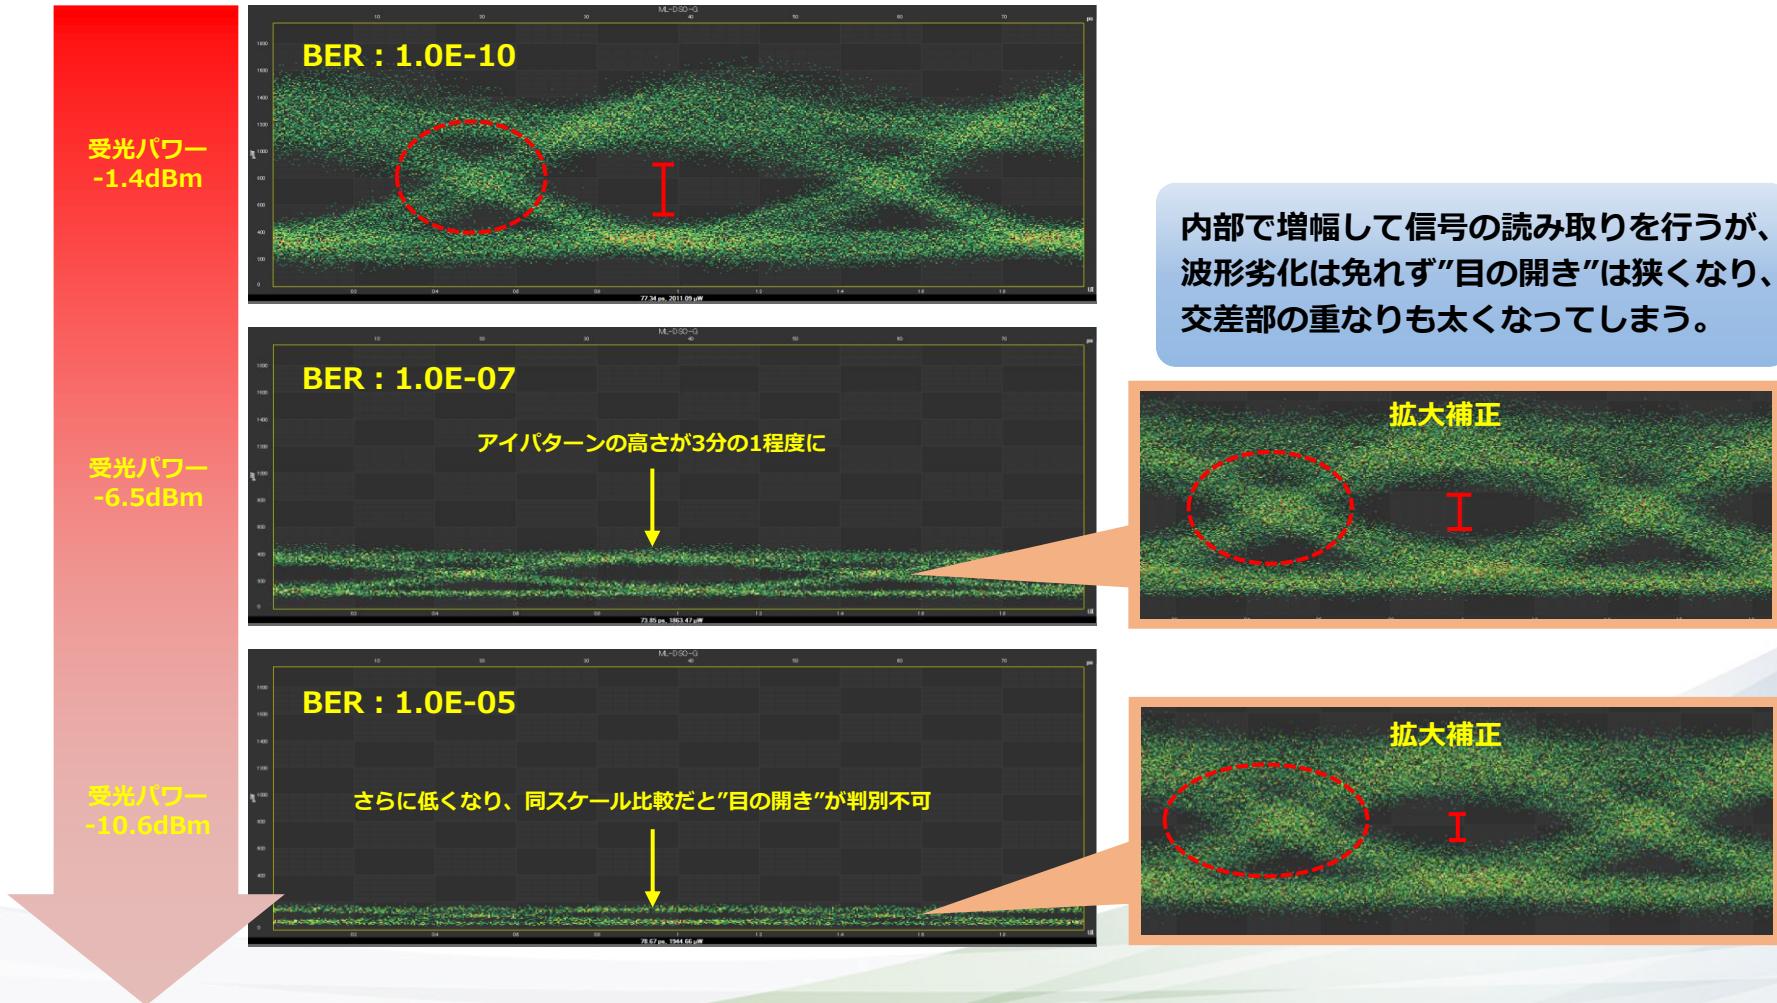
受光パワー状態による反射の影響度合い①

◆多重反射発生時に光パワーを減衰させた各アイパターンを同スケール比較

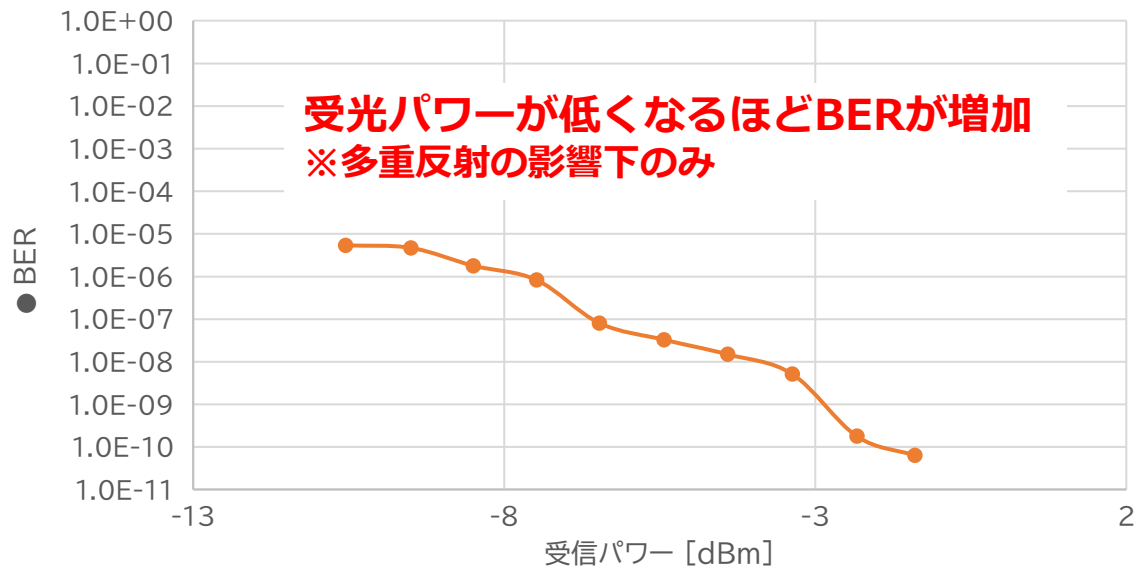
受光パワー状態による反射の影響度合い②

◆多重反射発生時に光パワーを減衰させた場合のBER傾向

光パワーレベルの低下に伴い、多重反射による送信光への影響度合いは増加

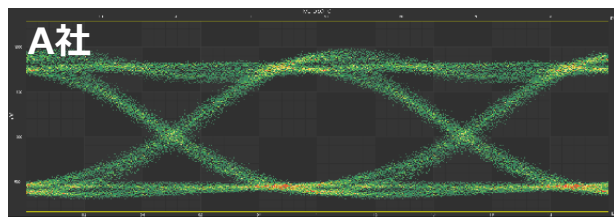
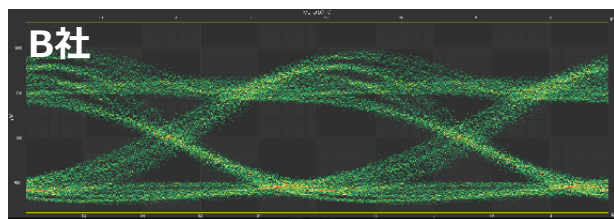
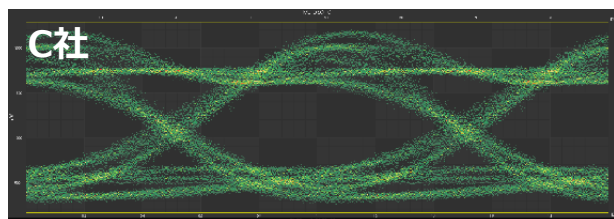
◆ 平常時のアイパターン

同じ規格であっても、メーカーによってアイパターン形状に差がある。

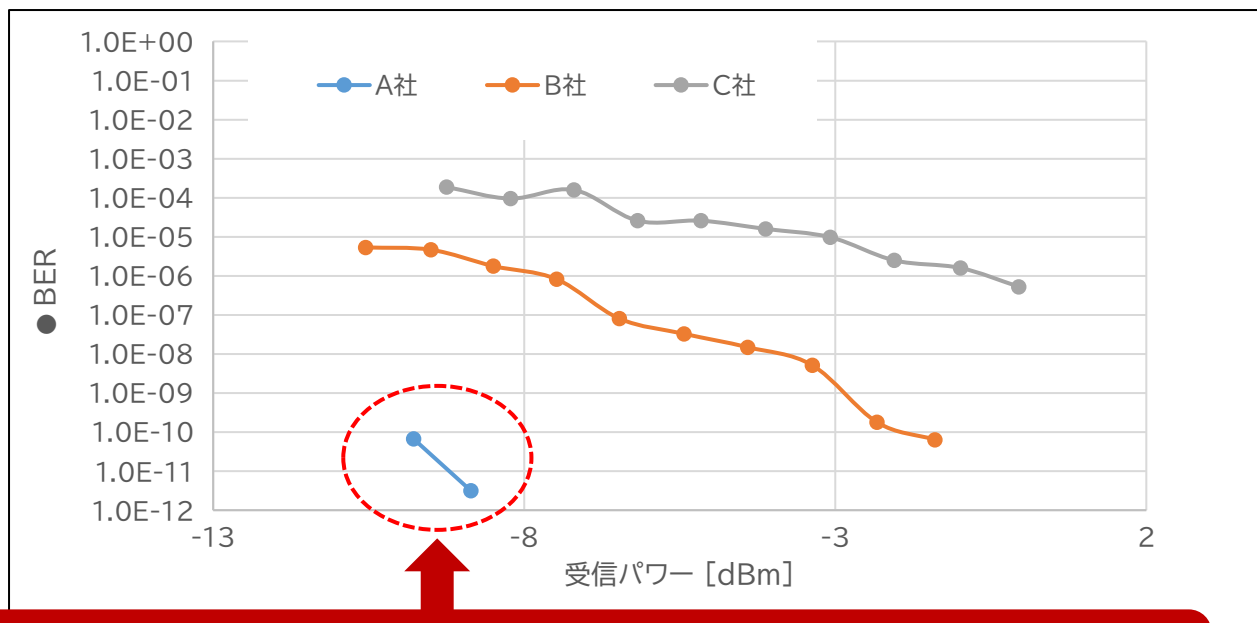
◆メーカー別BER

A社は、多重反射発生時でも-8dBmまではエラーが発生しない(エラーフリー)。光パワーを減衰させて-9dBmくらいからようやくエラー発生を確認。それでも他2社よりBERは低い

反射減衰量の規格値(21dB以下)を下回った環境では、メーカーによる性能差を確認。一方で、規格値内(21dB以上)であればメーカー差分は確認できず。
⇒ **規格値の遵守は重要。**

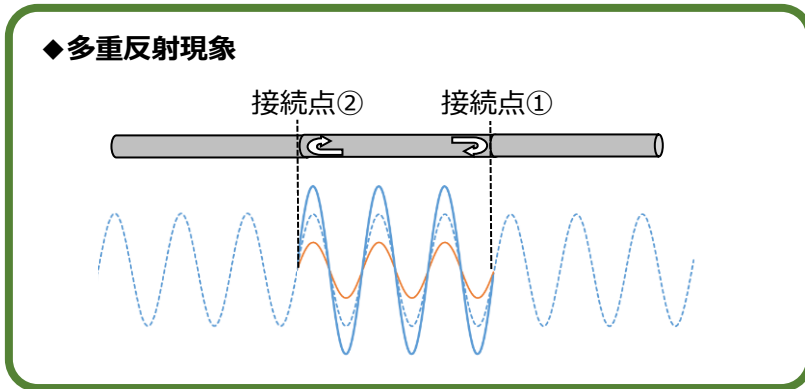
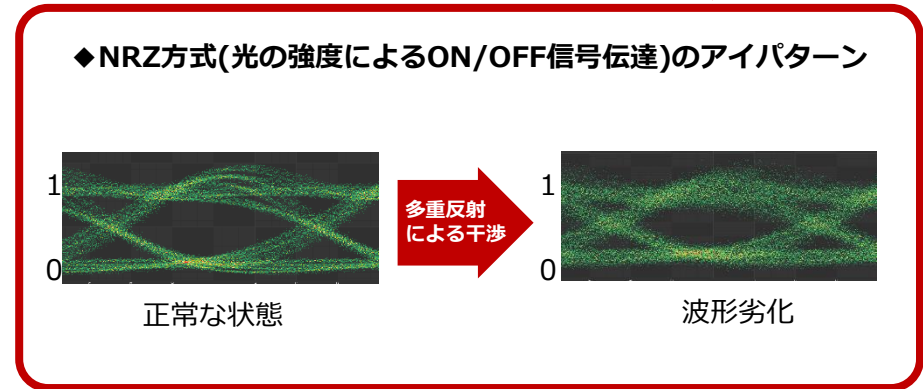
多重反射が通信光に影響を及ぼすロジック

今回のアイパターン計測により、多重反射が発生することで**送信光の波に干渉**がおり、**波形の劣化**が発生するという仮説は正しかったことを確認。
 また、**光パワーレベルの低下**すると、多重反射による送信光への**影響度合いが増加**することも確認。

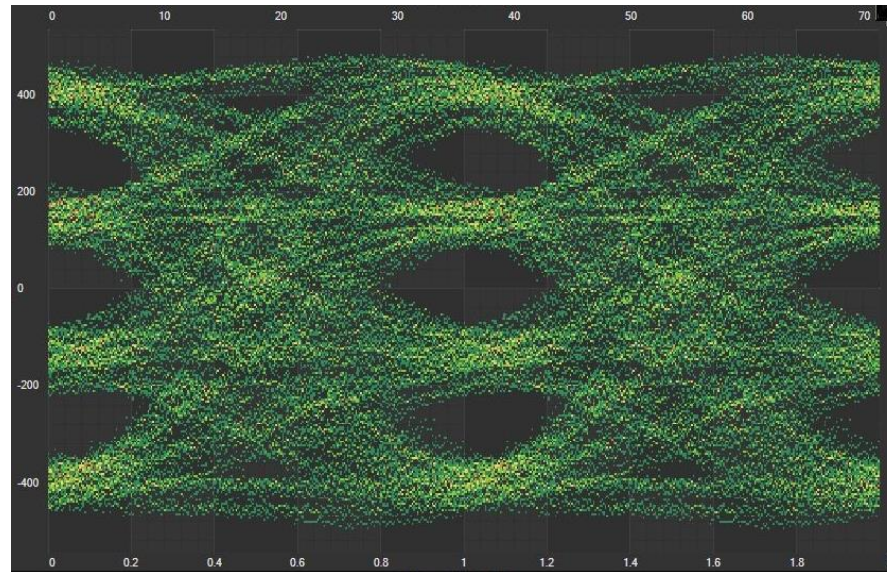
◆PAM4のアイパターン

波形が複数重なり、光トランシーバ側の判別が複雑化。

FEC(誤り訂正)機能があっても、多重反射影響時の信号読み取りエラーを防ぐことは困難。

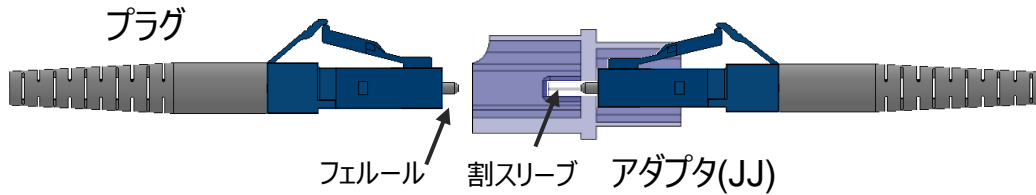
光コネクタの構造

精密フェルールを割スリーブで軸合わせ

スプリングによりフィジカルコンタクト
(フェルールとファイバの**弾性変形**による密着)

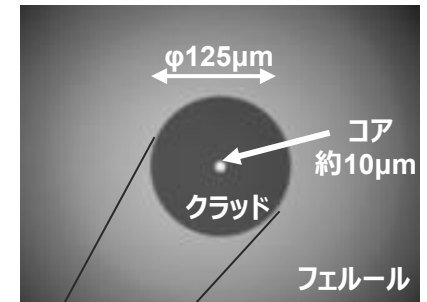
ファイバ高さ
-0.05~0.1 μm

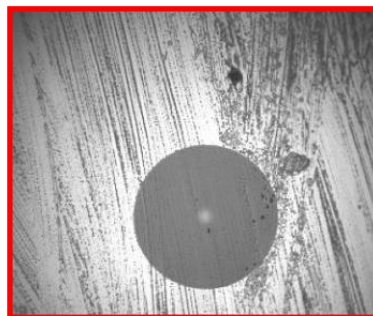
×手脂

- ・ 手脂：作業時における指の接触。
- ・ ほこり：キャップ無しでの放置。ラック、衣服 etc との接触。

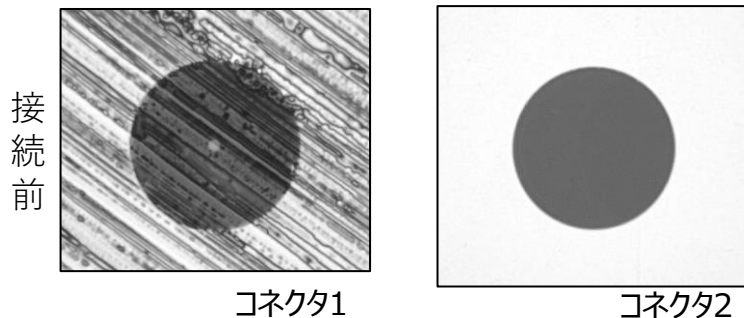
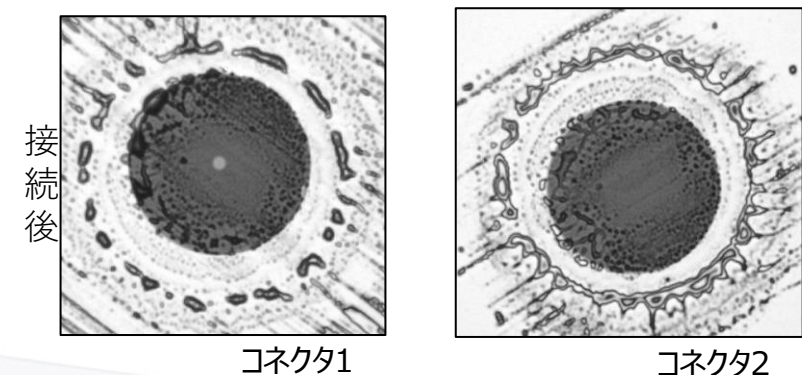
◆手脂が付着

挿入損失 [dB]

0.10

反射減衰量 [dB]

-44.2

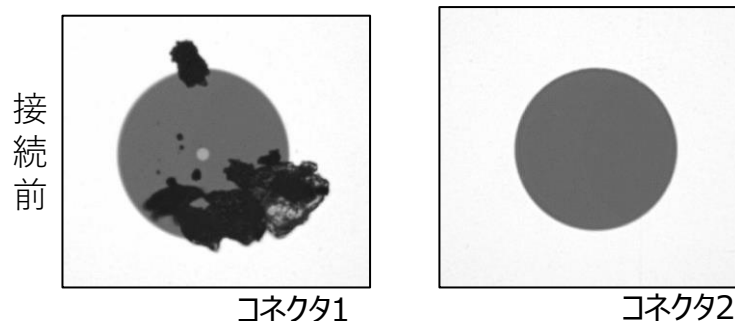
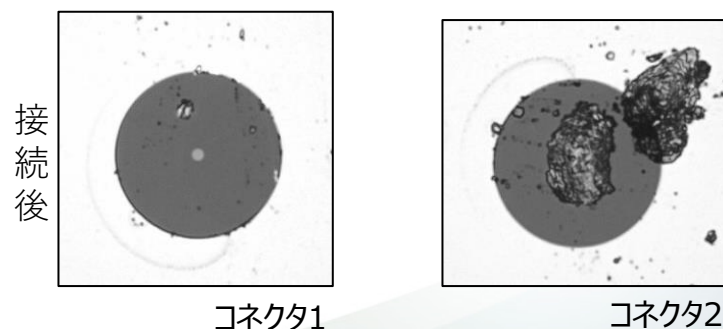
◆ほこりが付着

挿入損失 [dB]

1.1

反射減衰量 [dB]

-22.7

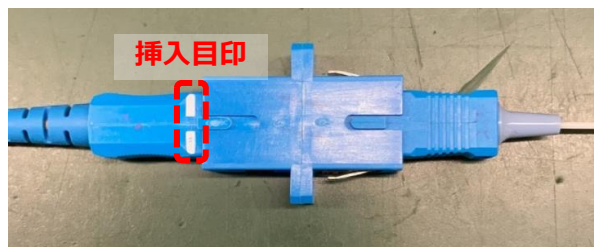
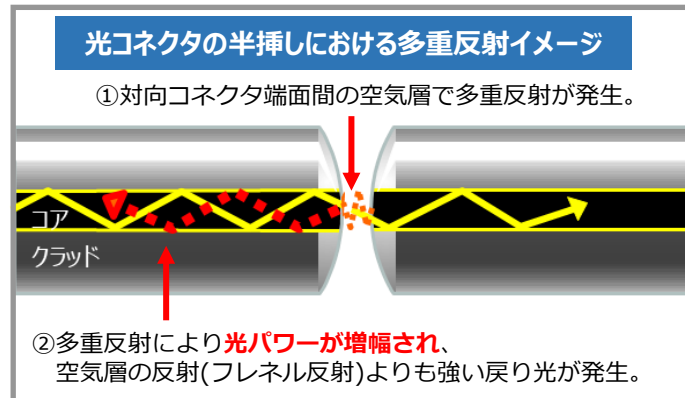
◆光コネクタの半挿し

光コネクタが最後まで差し込まれないことで“半挿し”状態となり、端面間の空気層で多重反射が発生。

| 挿入損失 [dB] | 反射減衰量 [dB] |
| 0.14 | -13.8 |

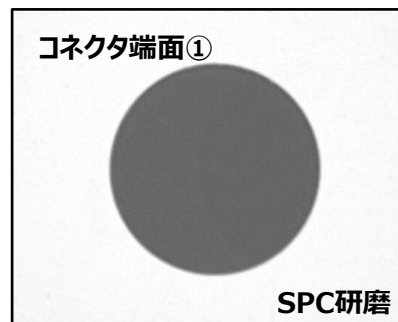
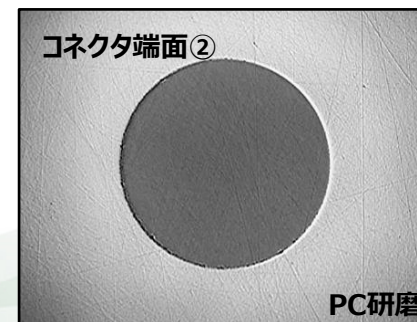
◆研磨面が旧グレード

光コネクタ端面の研磨品質が旧グレード(PC研磨)の場合、反射減衰量の値が元々悪い。

挿入損失(IL)は問題ない場合もあり、光パワーレベルの測定だけでは**発覚しない**こともあるので要注意。

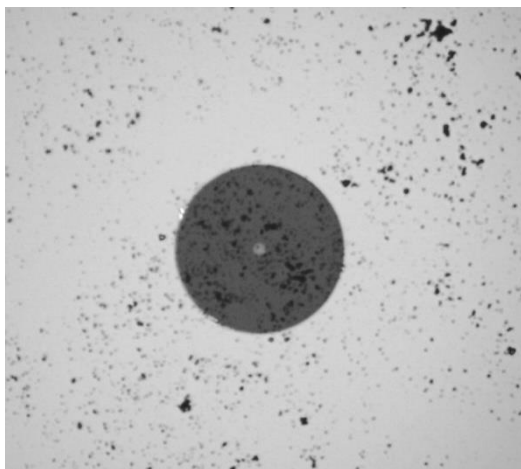
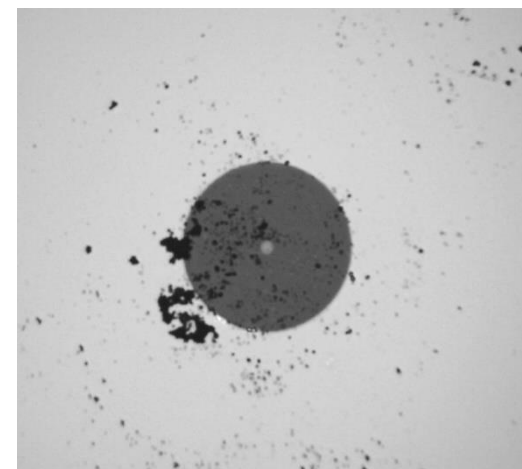
◆砂塵が付着

| 挿入損失 [dB] | 反射減衰量 [dB] |
| 0.55 | -12.7 |

| 挿入損失 [dB] | 反射減衰量 [dB] |
|---|---|
| 0.22 | -19.3 |

手脂やほこりよりも**大きい反射**が発生。
 混入ルートは限定的だが、**端面にキズをつける**原因にもなる非常に厄介な汚れ。

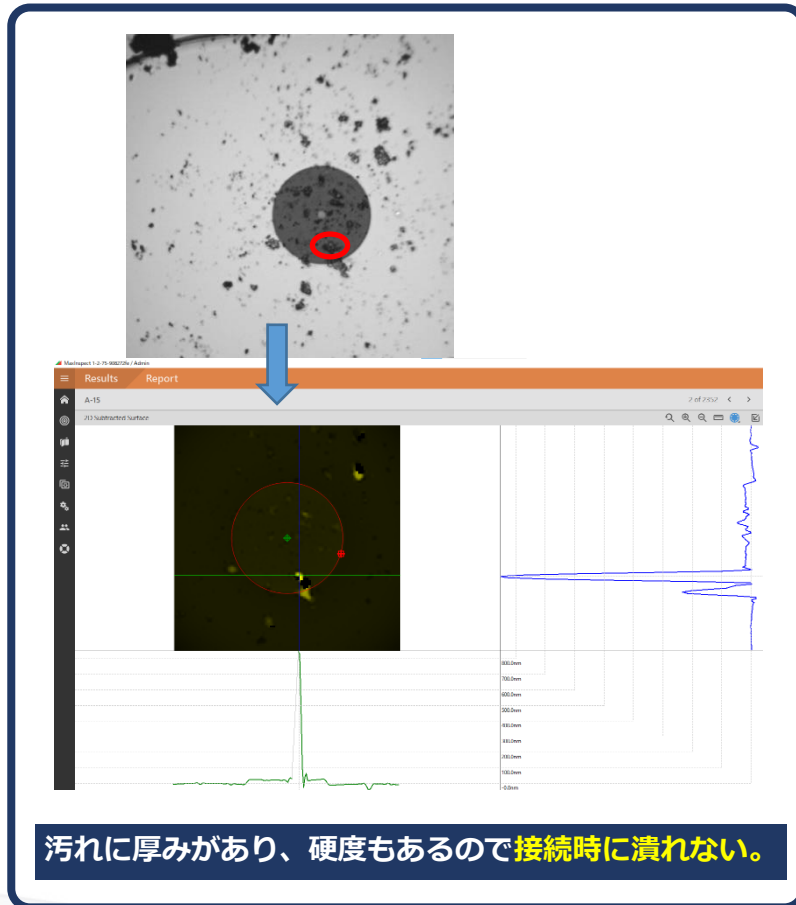
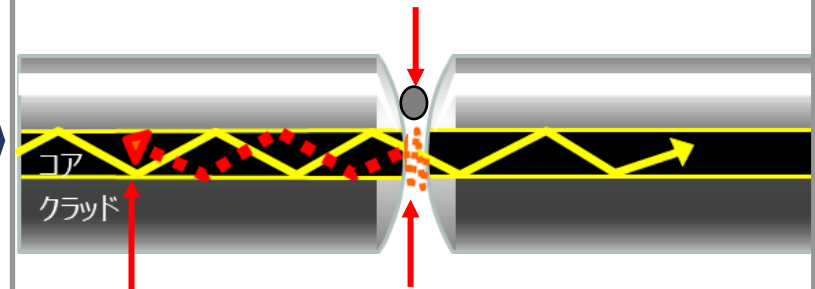
◆砂塵が付着すると反射が大きくなる仕組み

厚みがあって潰れない汚れが付着した時のイメージ

① 汚れによってコネクタ同士の間になすかな隙間(空隙)が発生。

② 対向コネクタ端面間の空気層で多重反射が発生。

③ 多重反射により**光パワーが増幅され**、
空気層の反射(フレネル反射)よりも強い戻り光が発生。

砂塵以外にも、コネクタ挿入時に接触する部品が削れた際のゴミ(プラ片)なども、同様の問題を発生させる可能性あり。 ⇒**挿抜の多い箇所**は要注意。

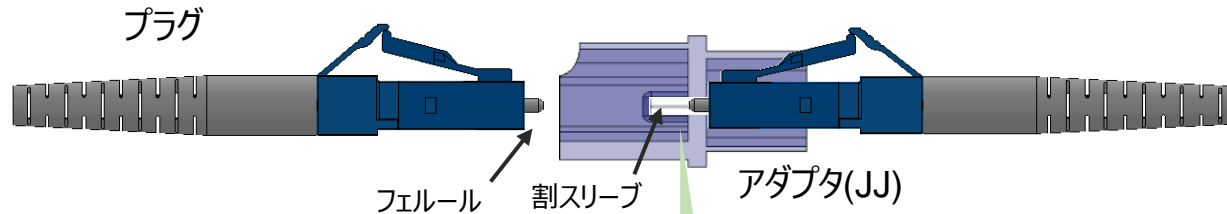
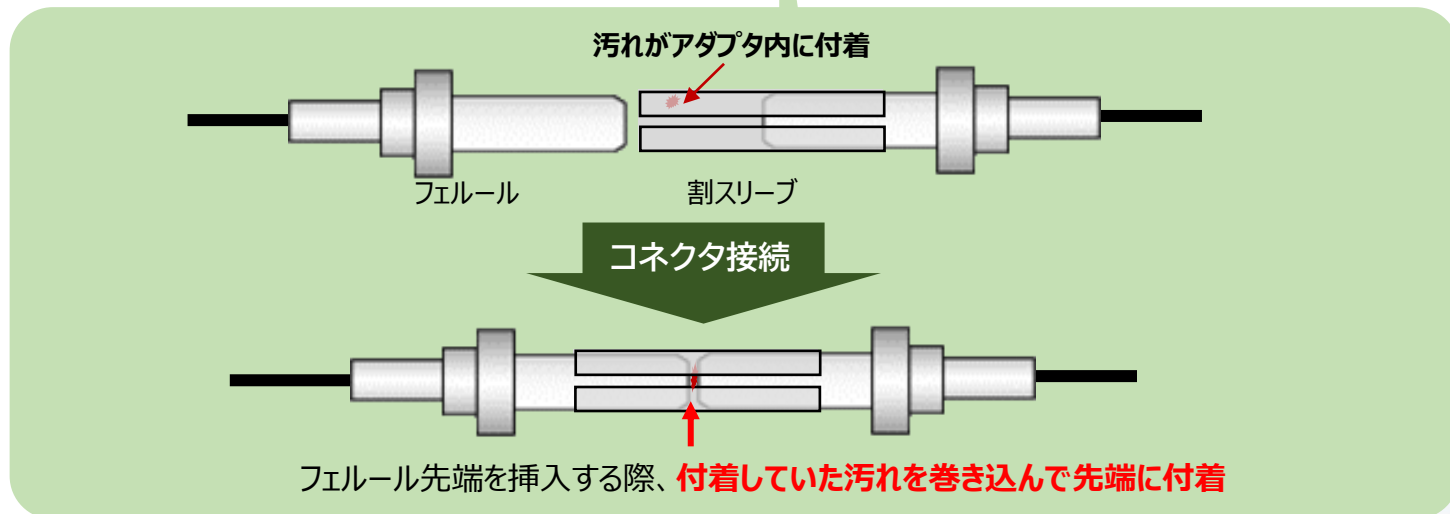
◆光コネクタアダプタ内に汚れが付着している場合

コネクタ接続前に清掃しても特性が悪い場合は、アダプタ内に汚れが付着している可能性あり。 → **割スリーブ部分も清掃が必要。**

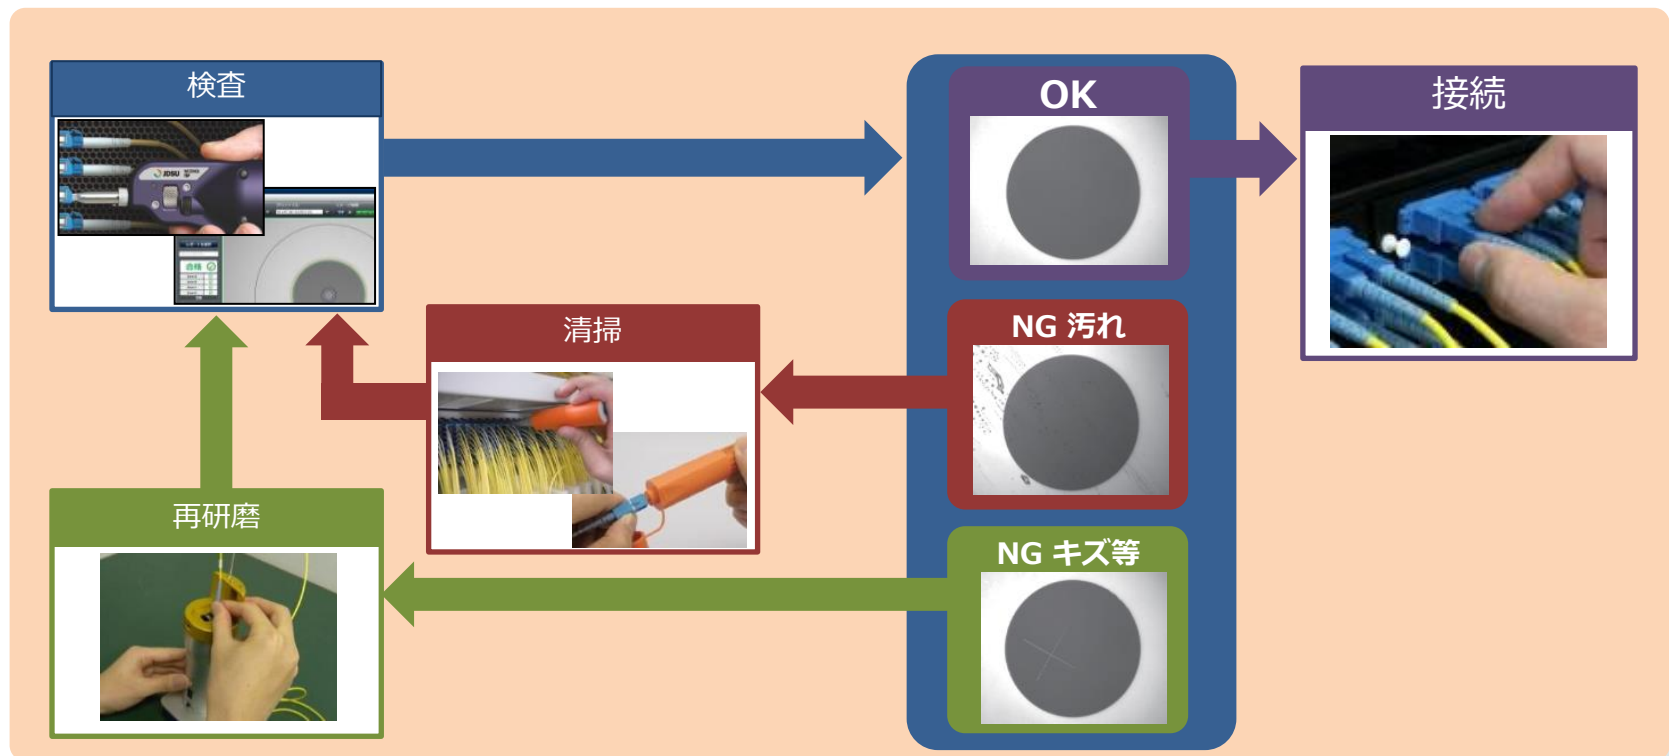
光コネクタ接続時の推奨フロー

- ◆ 接続前に端面を観察することにより、端面汚れによる障害を未然に防止。
- ◆ 端面の傷や汚れを視認することで、光コネクタ接続におけるトラブル発生原因を特定。

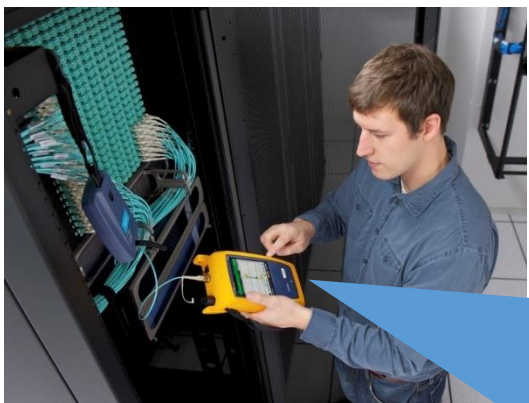
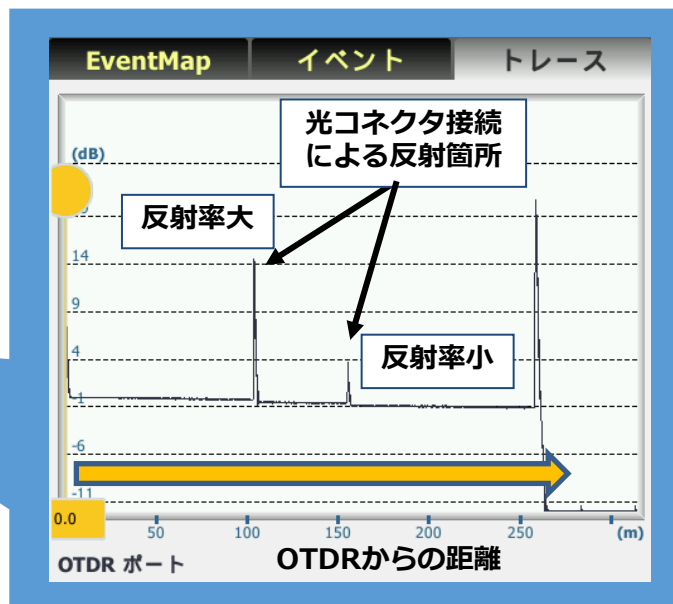
光ネットワークの反射減衰量測定について

◆ 反射減衰量の測定はOTDRが有効。

ピークの高さや線の下がり具合で、反射や損失の程度や発生位置を確認可能。
