JANOG51

[400G(PAM4)編]

高速光ファイバ通信における”**反射減衰量**”の影響を徹底解析！
反射による通信エラーを解決します。

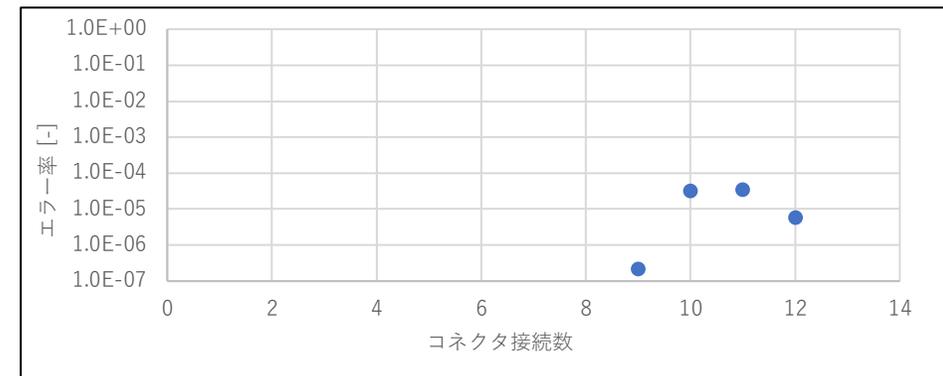
コネクタ 接続数	総反射減衰量 (dB)	ch受光レベル (dBm)	エラー率
12	13.1	-5.07	5.8E-06
11	12.0	-4.09	3.4E-05
10	11.9	-4.00	3.2E-05
9	12.1	-3.71	2.1E-07
8	12.0	-3.72	0

接続数が多くなるにつれて通信エラーが発生しやすくなる！

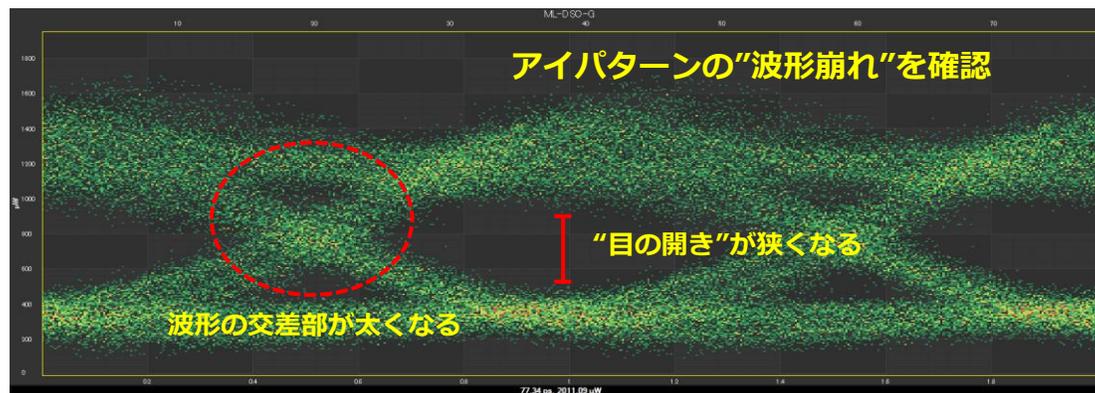
◆ 多重反射発生時のアイパターン

多重反射発生時には、波形の劣化が発生していることを確認。

乱れた波形により“目の開き”が狭くなることで**信号の誤認**、波形の交差部の重なりが太くなることで**ジッタ揺らぎ**を引き起こし、その結果BERの劣化に繋がっていく。

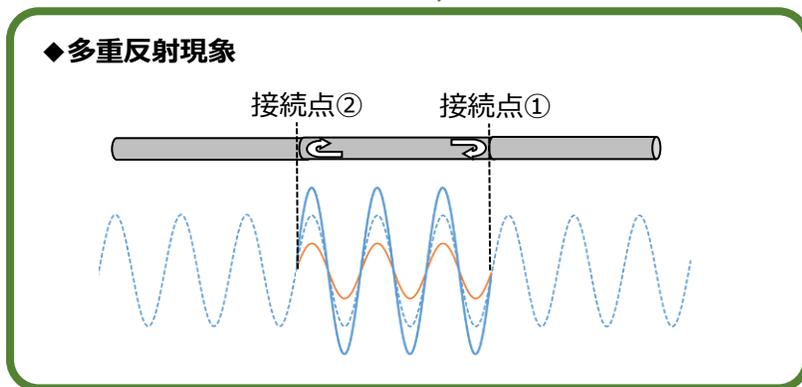
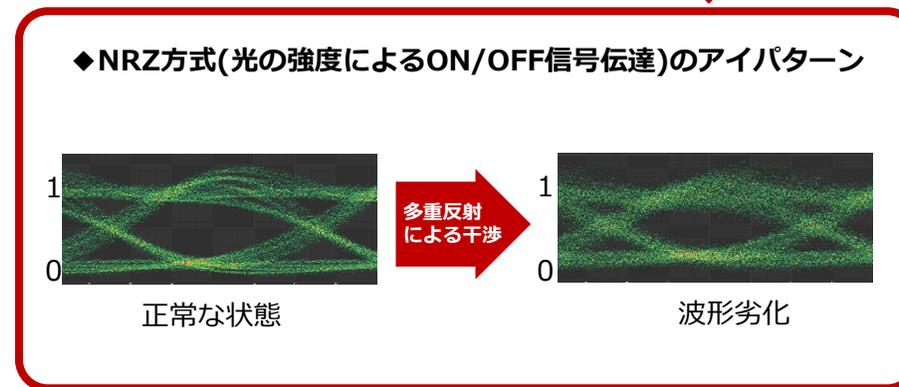
多重反射が発生することで**送信光の波に干渉**がおり、波形の劣化が発生。

➡ **光コネクタ接続点が多い光ファイバ伝送路は要注意。**

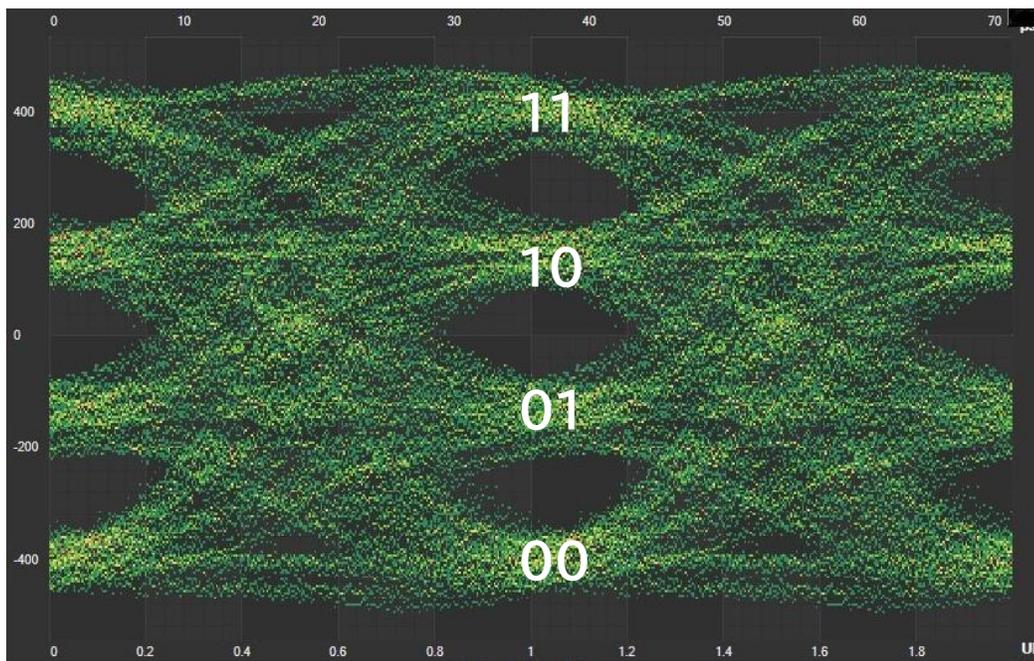
◆PAM4のアイパターン

PAM4 … 波形が複数重なり、光トランシーバ側の判別が複雑化!?

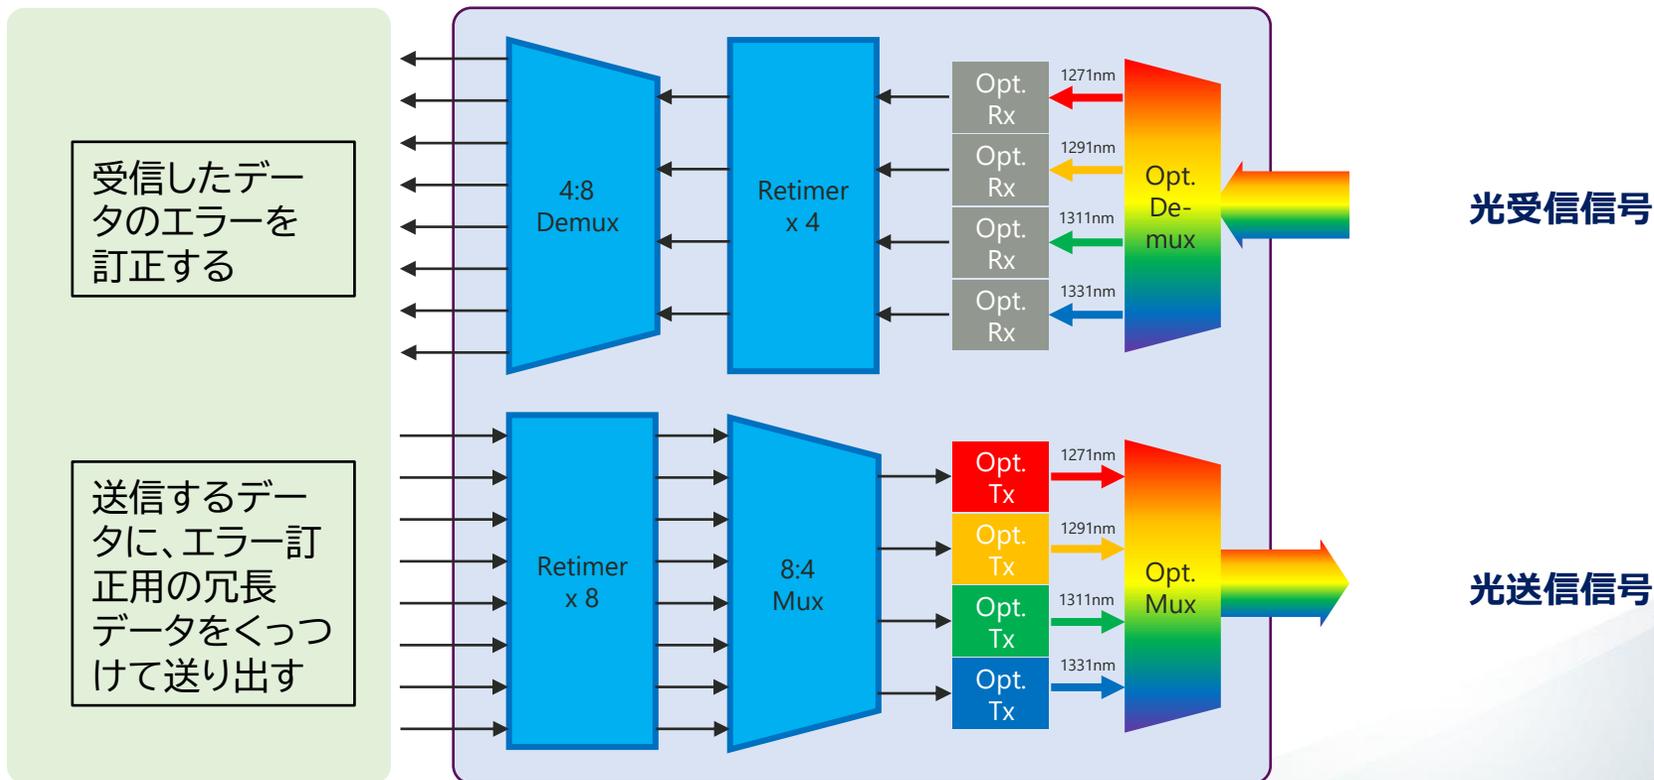
FEC: Forward Error Correction について

スイッチ (装置)

400G FR4 トランシーバ

RS(544,514) FEC
2.4E-4までのエラーなら訂正できる

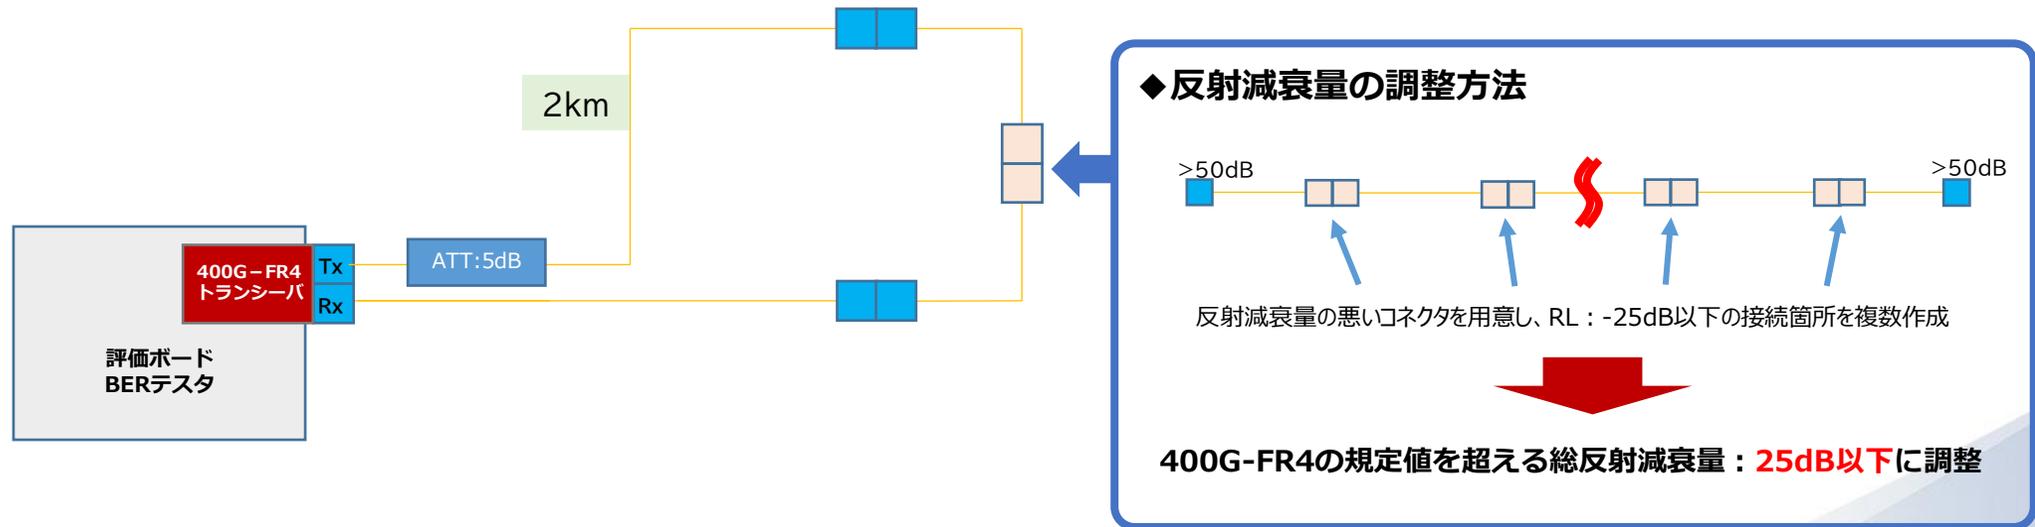
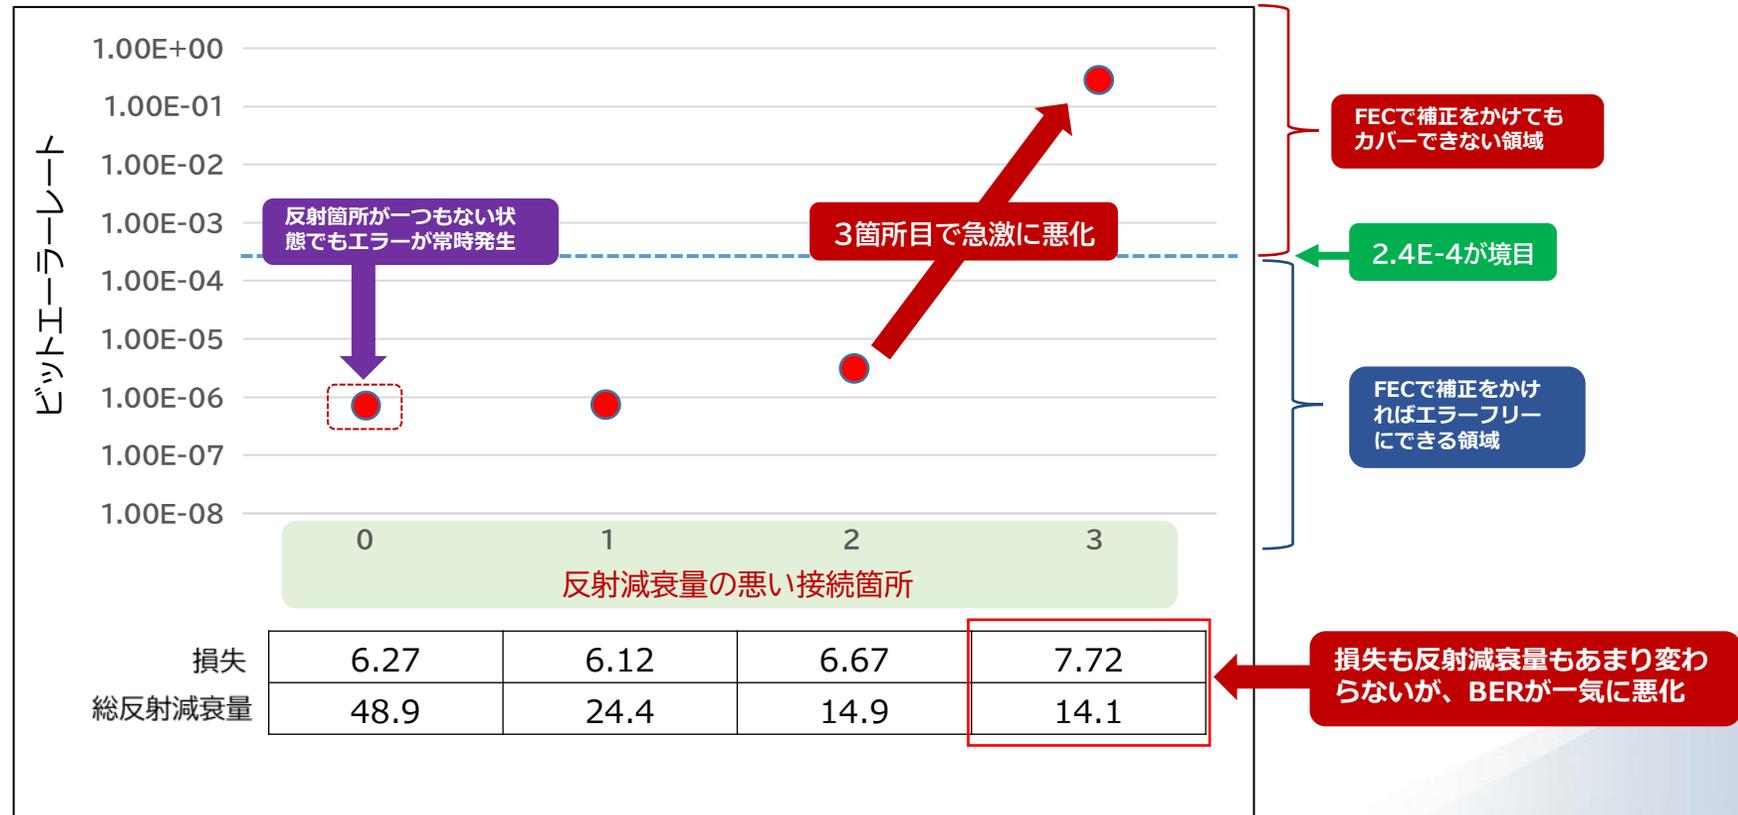
- ① 400G-FR4環境に反射減衰量の悪い接続箇所を複数挿入し、多重反射を発生。
- ② その状態で、アイパターンとBERを計測

100G(NRZ方式)と同じく、反射減衰量の悪い接続点が多くなる = 多重反射が発生すると、**FEC(誤り訂正)機能でも読み取りエラーを補正しきれないほど信号が劣化してしまうことを確認。**

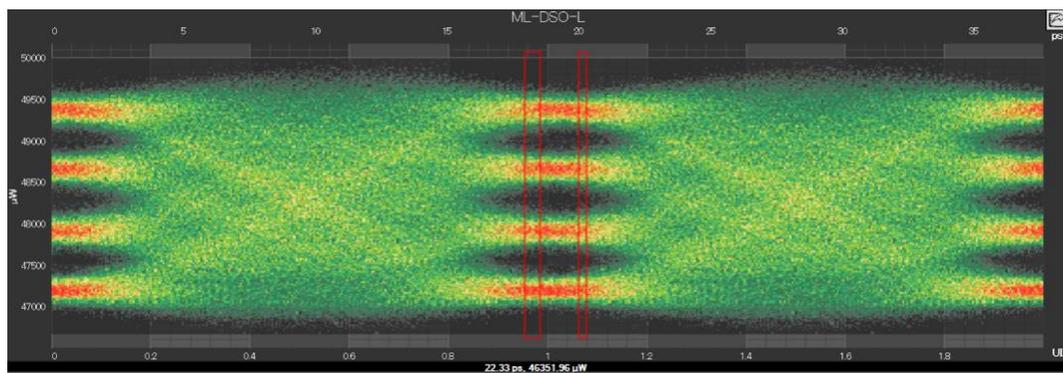
◆ 平常時のアイパターン

2kmベアファイバ、BER=5.69E-8、多重反射無し

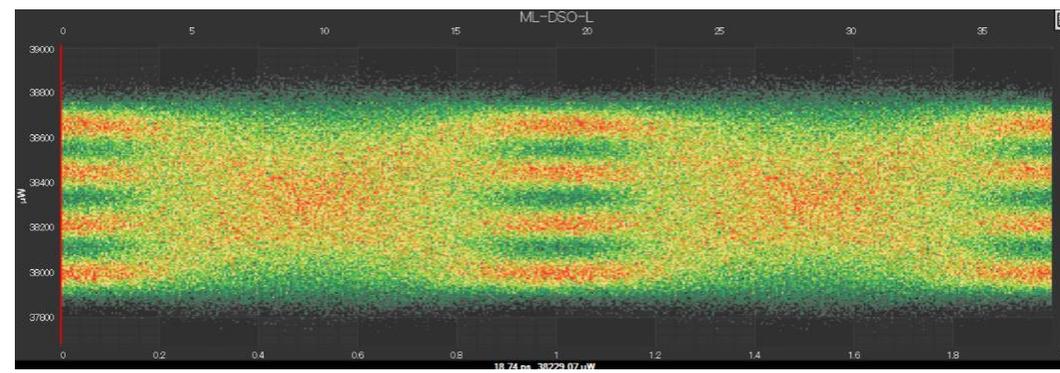
◆ 挿入損失5dB増加時のアイパターン

2kmベアファイバ+5dB、BER=5.85E-7、多重反射無し

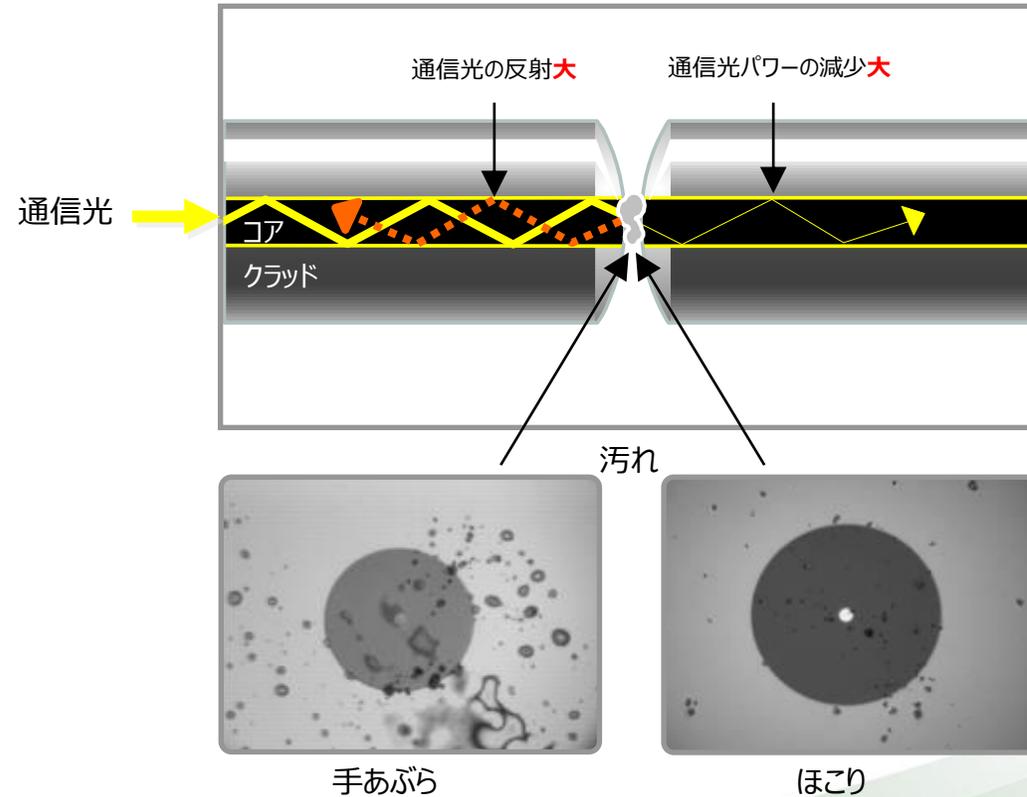
光学特性の悪化を引き起こす、光ネットワーク不具合原因の大半は**光コネクタの端面汚れ**。
汚れにより通信光の反射と損失が増加。

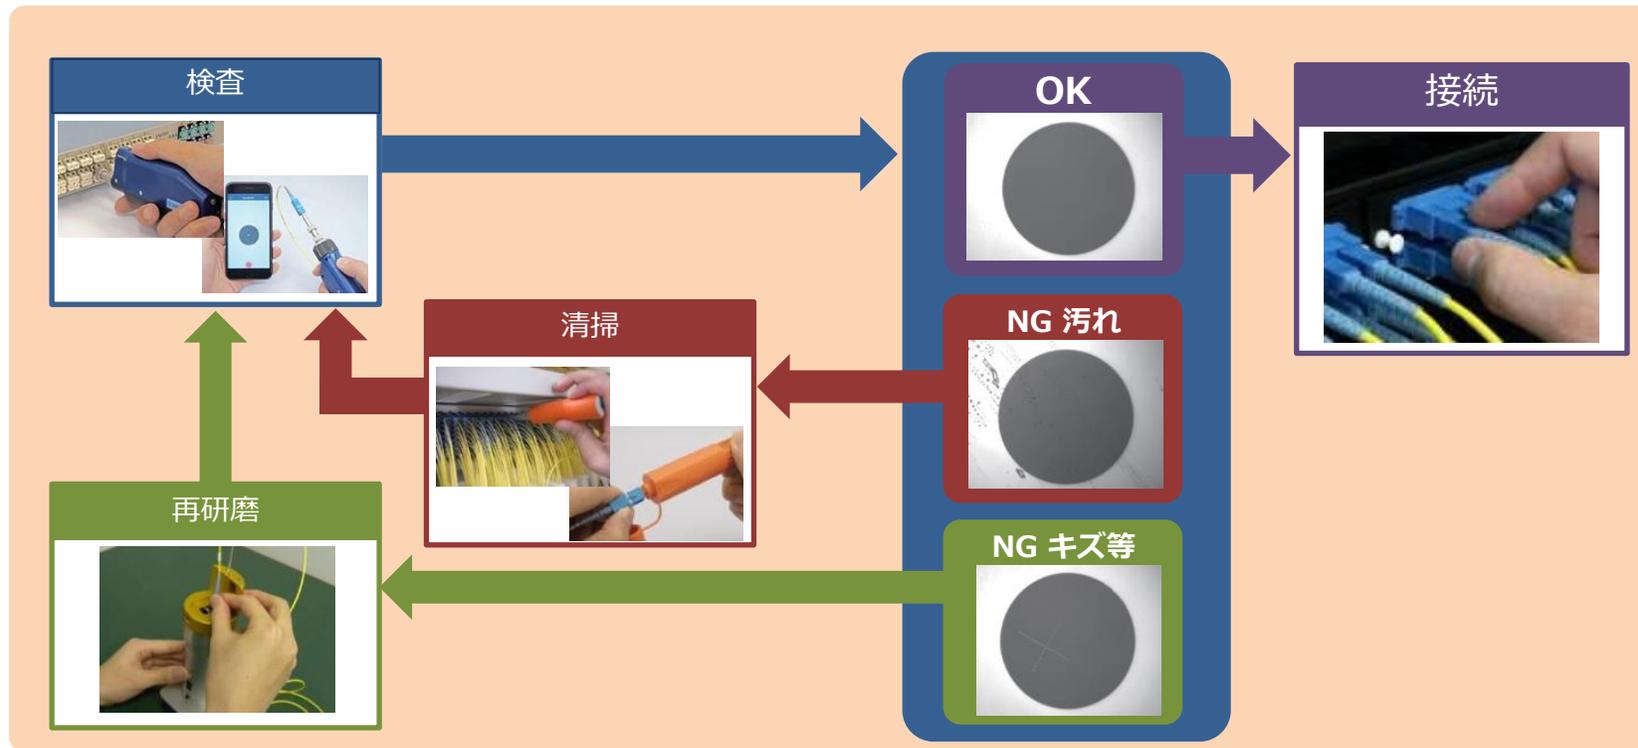
光コネクタ接続時の推奨フロー

- ◆ 接続前に端面を観察することにより、端面汚れによる障害を未然に防止。
- ◆ 端面の傷や汚れを視認することで、光コネクタ接続におけるトラブル発生原因を特定。

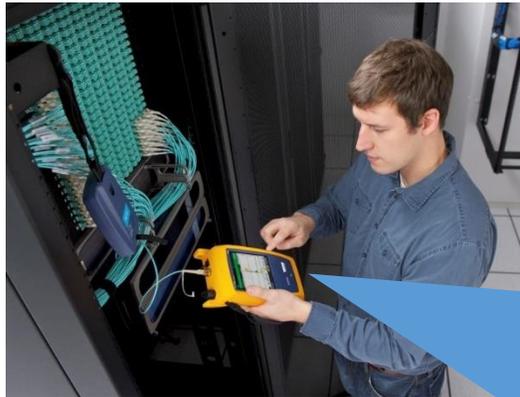
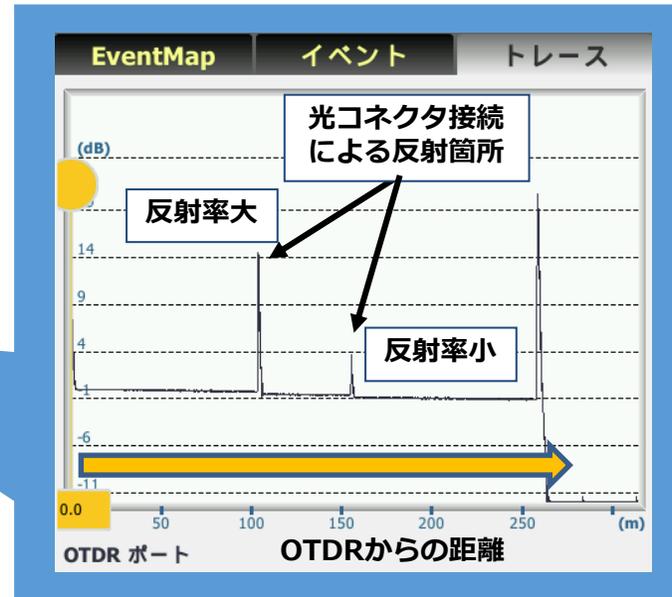
◆ 反射減衰量の測定はOTDRが有効。

ピークの高さや線の下がり具合で、反射や損失の程度や発生位置を確認可能。

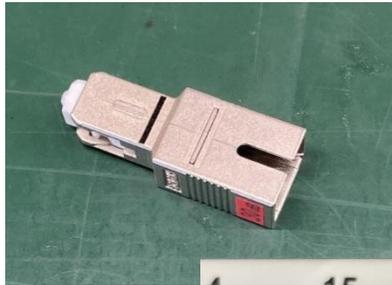
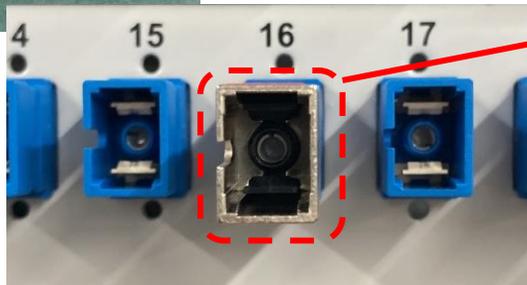
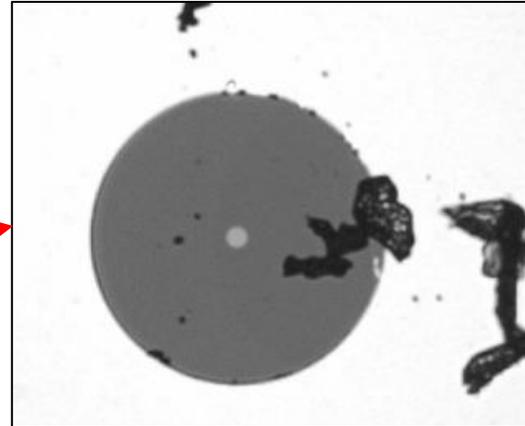
◆ 光アッテネータ内部側の汚れ問題

キャップせずに放置されていたことで堆積したほこり

プッシュ式などのアダプタ側用クリーナで
清掃可能!!

プラグ形状側への清掃やキャップはしていても、アダプタ側形状のケアは忘れられがち。キャップをせずにそのまま放置していると、ほこりなどの汚れが堆積しやすい。用途的に**頻繁に着脱も多い**ことから汚れも付着しやすいので要注意。

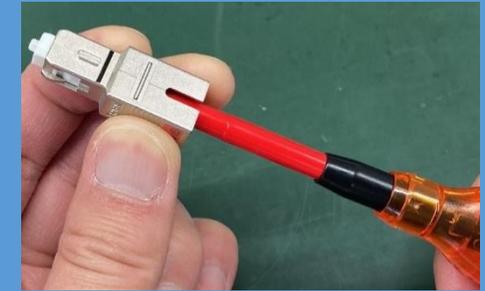
使用前には必ず清掃を!
