安定した800G DCNWを求めて ～トランシーバのBER計測～

ソフトバンク株式会社
内田 泰広

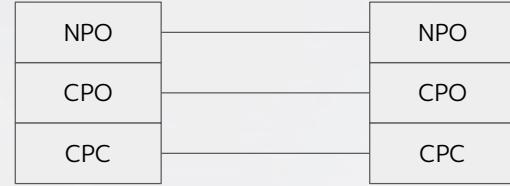
Packaged Solution

光トランシーバ + 光ケーブル
