JANOG57

うちの構内光配線は大丈夫？ 現状を調査してみました。

2026年2月12日

株式会社毎日放送 田中 淳史(a.tanaka@mbs.co.jp)
古河電気工業株式会社 若宮 義志(yoshiyuki.wakamiya@furukawaelectric.com)
NTTアドバンステクノロジー株式会社 村上 雅之(m.murakami@ntt-at.co.jp)
NTTアドバンステクノロジー株式会社 藤原 稔(jin.fujiwara@ntt-at.co.jp)

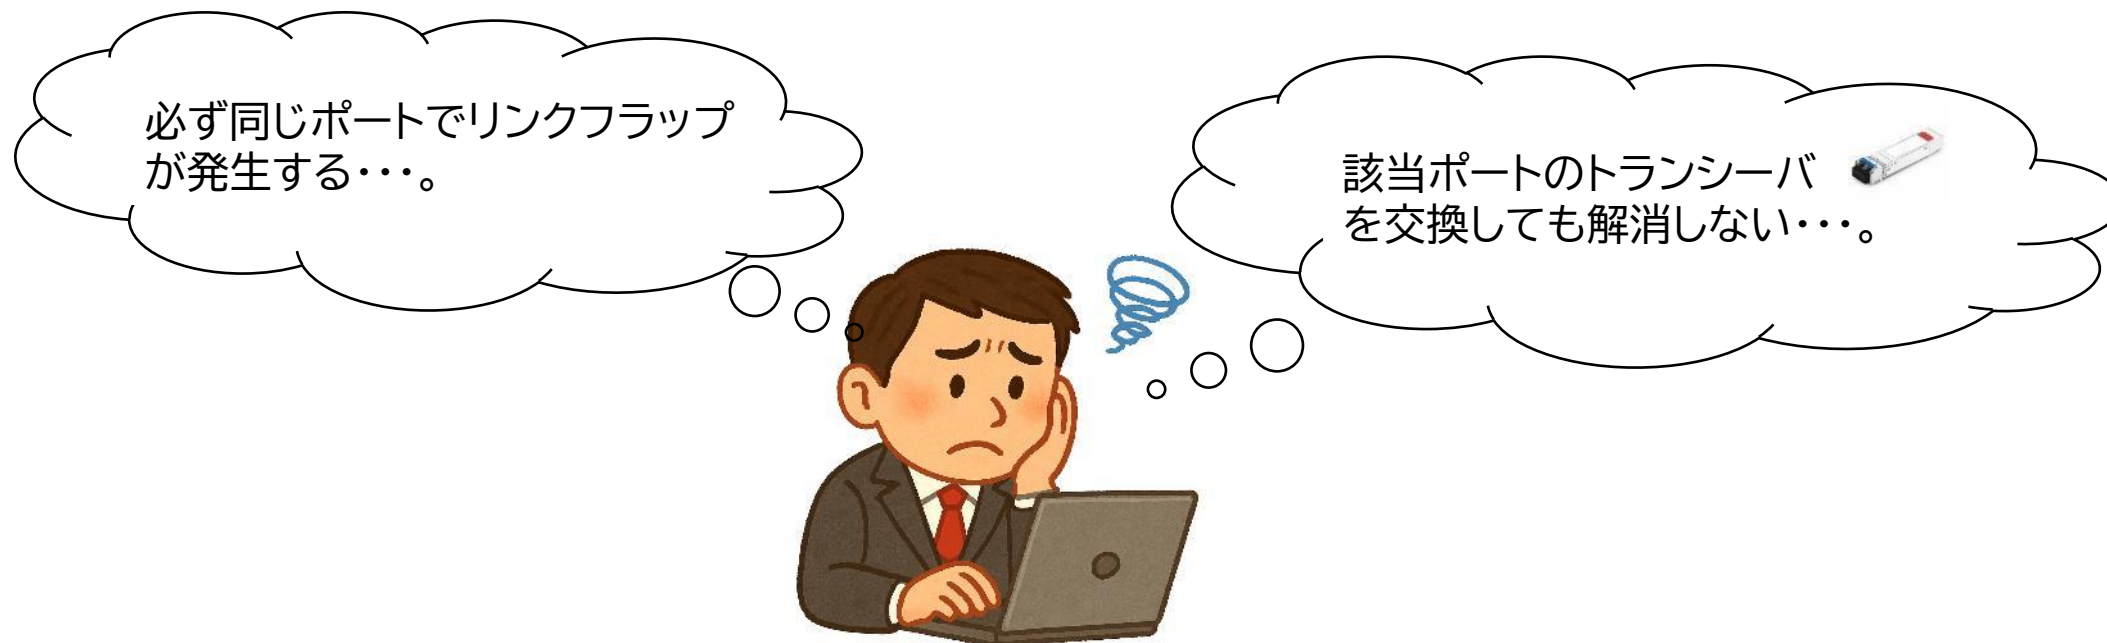
社内ネットワークでのトラブル事例

もしか**伝送路側の問題！**？

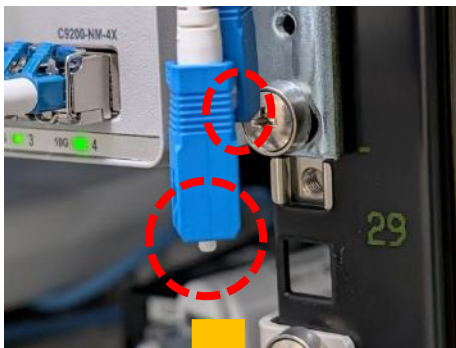
接続されていない光ケーブルのコネクタやアダプタに、キャップがついていないものが散見。

⇒必ずキャップを装着！

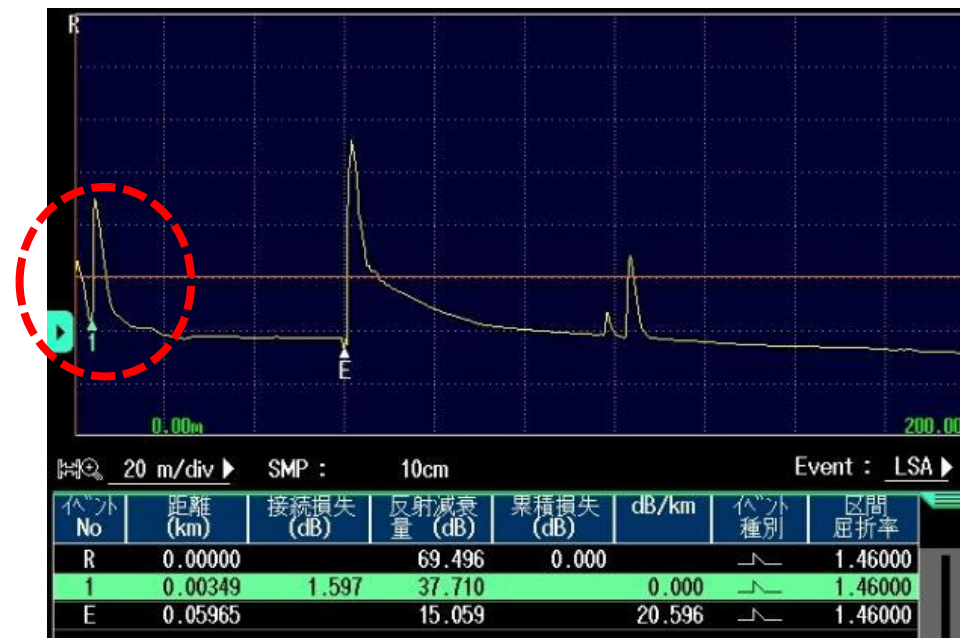
伝送路に大きな反射があった場合の原因

今回の調査で発見した反射の発生原因は、破断までいかない程度のファイバへのダメージだと推測。

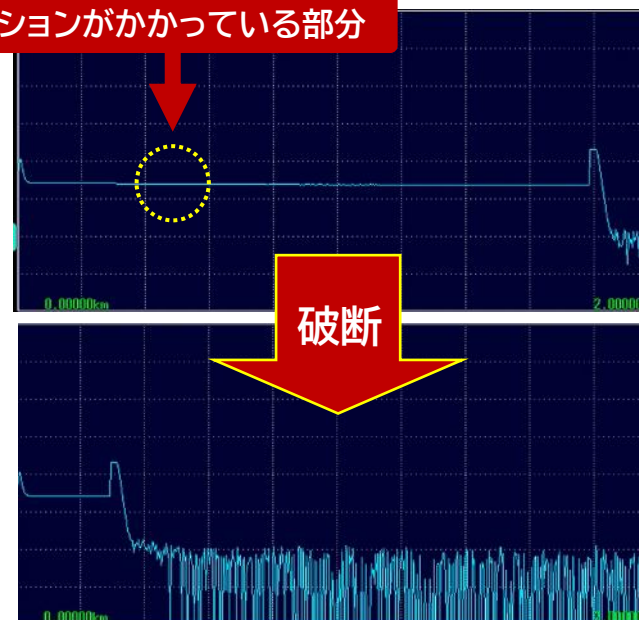
ファイバがちぎれる直前であっても、波形に変化なく破断
